Zeitschrift: **Schweizer Ingenieur und Architekt**

Mangelhafte Sanierung eines gerissenen Aussenwärmedämmsystems

Von H. R. Preisig, Dübendorf

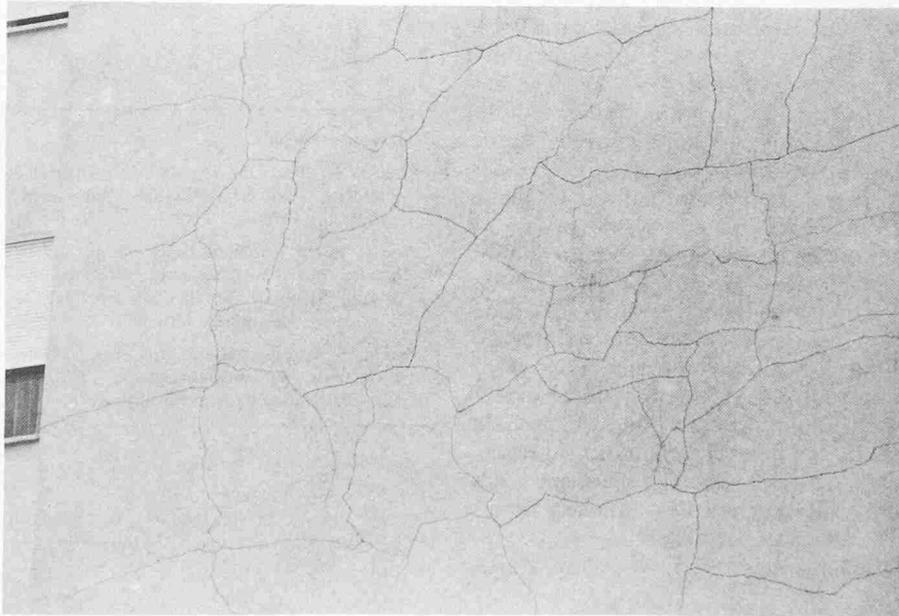
Bild 1. Nichtsaniertes Hochhaus. Fassadenausschnitt: netzartige Schwindrisse im zu hoch dosierten Verputz

Bereits 1970, d. h. ein Jahr nach dem Bezug, wurden im Verputz die ersten Risse festgestellt. Die Risse verliefen vorwiegend netzartig und befanden sich nicht über den Fugen der darunterliegenden PS-Schaumstoffplatten. Ursache dieser Risse waren Schwindverformungen des offensichtlich zu hoch dosierten Verputzes.

Die beim Mehrfamilienhaus gewählte Sanierungsart mit einer zusätzlichen Beschichtung hat sich nicht bewährt. Sie hat sich blasenartig abgelöst und zu einer Durchnässung der Wärmedämmschicht infolge Kondenswasserbildung geführt. Aufgrund dieser Erfahrungen wurde das Hochhaus mit einer hinterlüfteten Verkleidung aus Asbestzementplatten versehen. Das Aussenwärmedämmsystem des Mehrfamilienhauses muss entfernt werden, da der durchnässte PS-Schaum nicht mehr austrocknen wird. Es ist vorgesehen, das Mauerwerk aussenseitig mit einer neuen Wärmedämmschicht und einem hinterlüfteten Witterungsschutz zu verkleiden.

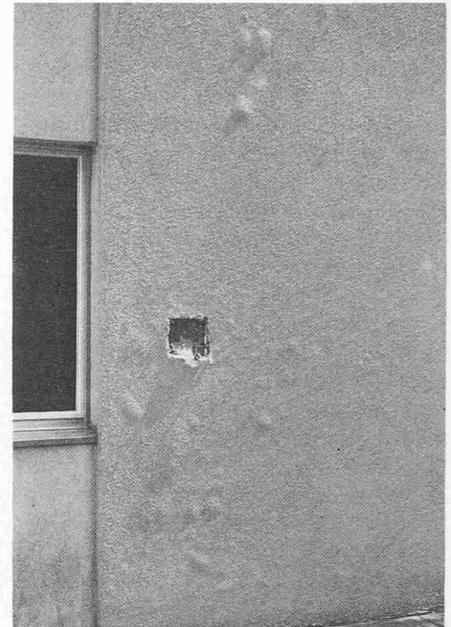
Bild 2. Saniertes Mehrfamilienhaus. Fassadenausschnitt: Blasenbildung

Etwa fünf Jahre nach der Sanierung des gerissenen Aussenwärmedämmsystems wurden im Deckputz Blasen festgestellt. Die Blasen waren vor allem bei Streiflicht zu erkennen. Sie waren unterschiedlich gross und hatten einen bis zu etwa 15 cm grossen Durchmesser. Im Bereich der Blasen hatte sich die gesamte zusätzliche Beschichtung vom gerissenen Verputz des Aussenwärmedämmsystems abgelöst. Die Oberfläche des ursprünglichen Verputzes war nass und wies einen starken Pilzbefall auf. Bei Probeöffnungen der Wärmedämmschicht zeigte sich, dass der expandierte PS-Schaumstoff durchnässt war. Durchnässt waren alle Fassadenpartien, d. h. sowohl die wettergeschützten wie auch die wetterexponierten Flächen. Der an den entnommenen Proben gemessene Feuchtigkeitsgehalt betrug minimal etwa 140 und maximal etwa 250 Masse-Prozent. An Proben der Wärmedämmschicht des nicht sanierten Hochhauses wurden zur gleichen Zeit ein Feuchtigkeitsgehalt von nur einigen Masse-Prozent gemessen.

Die Blasen zwischen ursprünglichem Verputz und zusätzlicher Beschichtung sind Auswirkungen des durchnässten Aussenwärmedämmsystems. Die Ursache dieser Durchnässung ist auskondensierendes Wasser im Bereich der Wärmedämmung infolge zu dampfdichter Schichten auf der Wandaussen-seite. Der gemessene Dampfdurchlasswiderstand dieser Schichten, bestehend aus ursprünglichem Verputz und zu-

sätzlicher Beschichtung, beträgt $18,7 \text{ m}^2 \cdot \text{h} \cdot \text{Pa}/\text{mg}$. Das ist ein etwa viermal grösserer Wert als die rechnerische Summe der Widerstände der warmseitig liegenden Schichten. Der ursprüngliche Verputz und die zusätzliche Beschichtung wirken dadurch als Dampfsperre auf der Aussen- und somit falschen Seite der Wandkonstruktion.

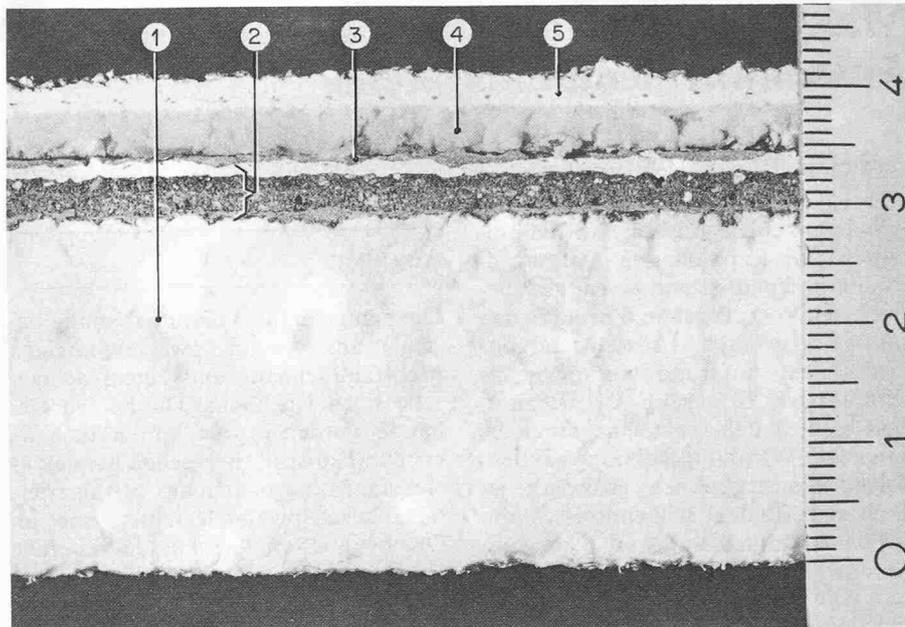
Bild 3. Querschnitt durch das Aussenwärmedämmsystem.

Schicht 1: Wärmedämmschicht
 Schicht 2: Ursprünglicher Verputz
 Schicht 3: Klebemasse
 Schicht 4: Deformationsschicht
 Schicht 5: Verputz

} zusätzliche Beschichtung
