# Überwachung und Unterhalt von Kunstbauten

Autor(en): **Woywod, Ernst / Milosavljevic, Miodrag / Lazic, Branislav**

Zeitschrift: **Schweizer Ingenieur und Architekt**

Von Ernst Woywod, Miodrag Milosavljevic und Branislav Ladic, Aarau

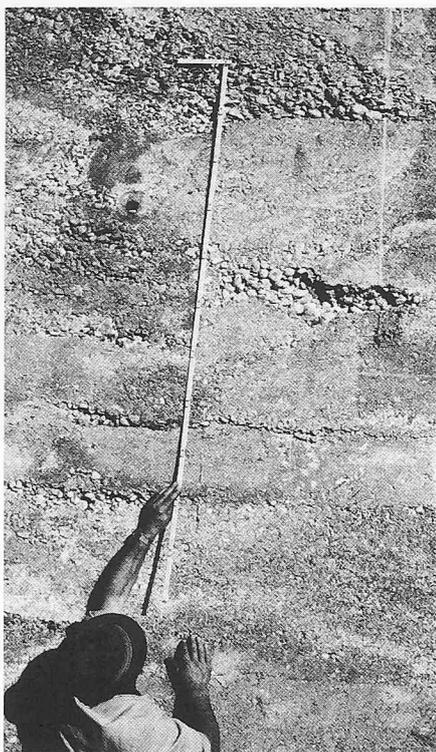
Bild 2. B-065 Hochbrücke Baden, Pfeiler. Schlecht verdichteter Stampfbeton. Man erkennt die eingebrachten Schichten. Foto EMPA 57492/15a (Bild 2 und 3 aus EMPA-Bericht Nr. 69 082 vom Okt. 69)

Bei allen Schäden an Betonkonstruktionen spielt die *Betonqualität* eine wesentliche Rolle. Äussere Kiesnester und Porosität werden durch ein geübtes Auge leicht erkannt (Bild 2). Durch Abklopfen mit dem Hammer oder Ritzen mit einem scharfen Gegenstand erhält man ein erstes grobes Bild. In Zweifelsfällen wird die Festigkeit mit dem Prüfhämmer gemessen.

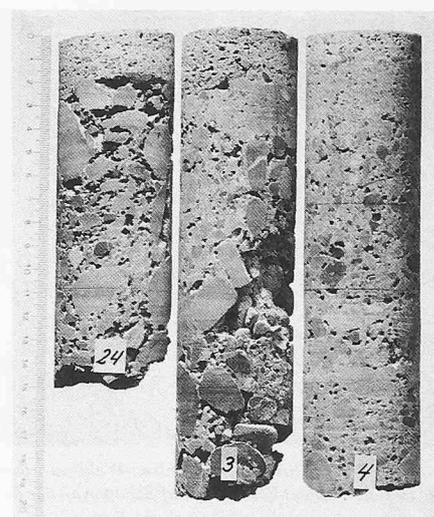
Bild 3. B-065 Bohrkern aus Stampfbeton, Baujahr 1925. Foto EMPA 57751

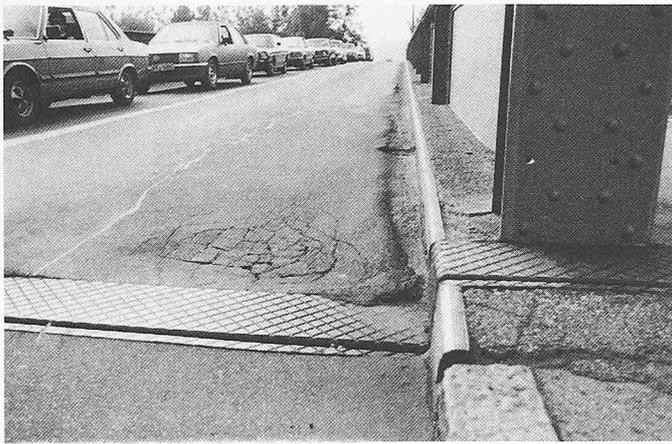
Bild 4. B-003 Rheinbrücke Koblenz-Waldshut. Rosettenförmige Risse im Belag deuteten vor der Sanierung auf Schäden an der Betonoberfläche

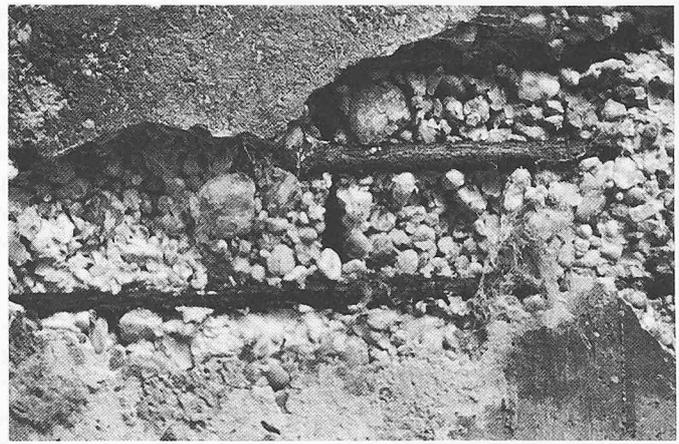
Bild 6. Zu geringe Überdeckung und mangelhafte Betonqualität führen zu Abplatzungen infolge Rosten der Eisen

Erreicht die Karbonatisierung die Eisen, so beginnen diese zu rosten, wobei das erheblich zunehmende Volumen den Beton absprengt. Beim Abklopfen des Betons lässt sich dann ein hohler Klang feststellen. Lässt sich der Beton schon in Schollen abschlagen oder fällt er von selbst herunter, wird eine Reparatur meist schwierig und Abbruch und Neubau sind oft unvermeidlich (Bild 6).

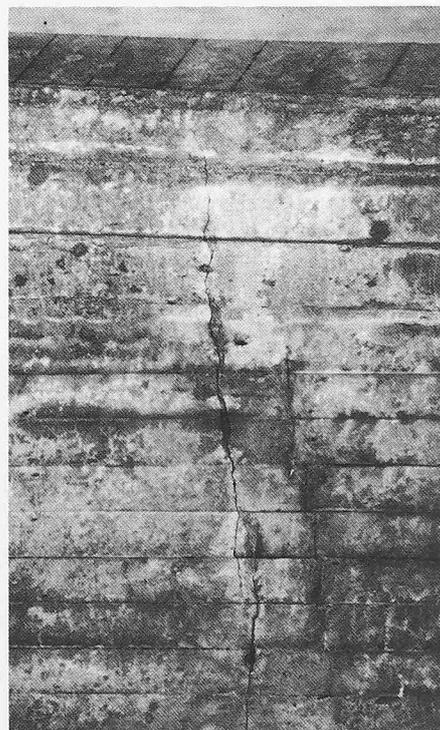
Bild 5. Risse in der Konsole einer Überführung über die N3 bei Rheinfelden. Ansicht von unten

Da die Bedeutung von *groben Rissen* am Bauwerk (Bild 5) meist nicht ohne weiteres beurteilt werden kann, sind diese zunächst alle aufzunehmen und die Rissbreite zu messen.

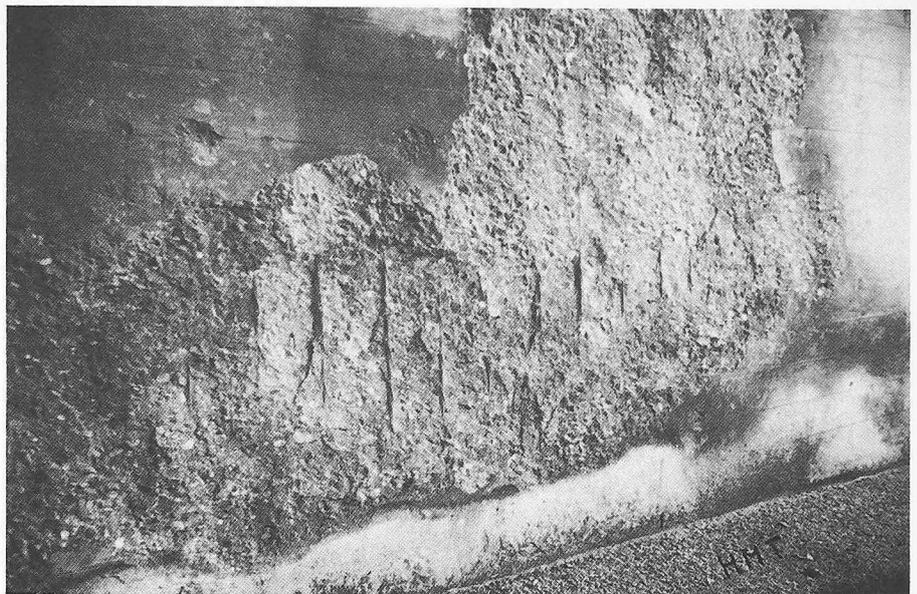
Bild 7. So sahen die Wände einer Unterführung unter der N3 in Rheinfelden nach dem Brand eines dort abgestellten Heuwagens aus

In beiden Fällen musste der zerstörte Beton entfernt und durch neuen Torcretbeton (Spritzbeton) ersetzt werden. Beim Betonrahmen der Autobahnbrücke wurden zudem die entstandenen Risse mit einer Gelmasse (Bild 17) injiziert, der 10 cm starke Betonbelag entfernt und durch eine Dichtung mit bituminösem Belag ersetzt.

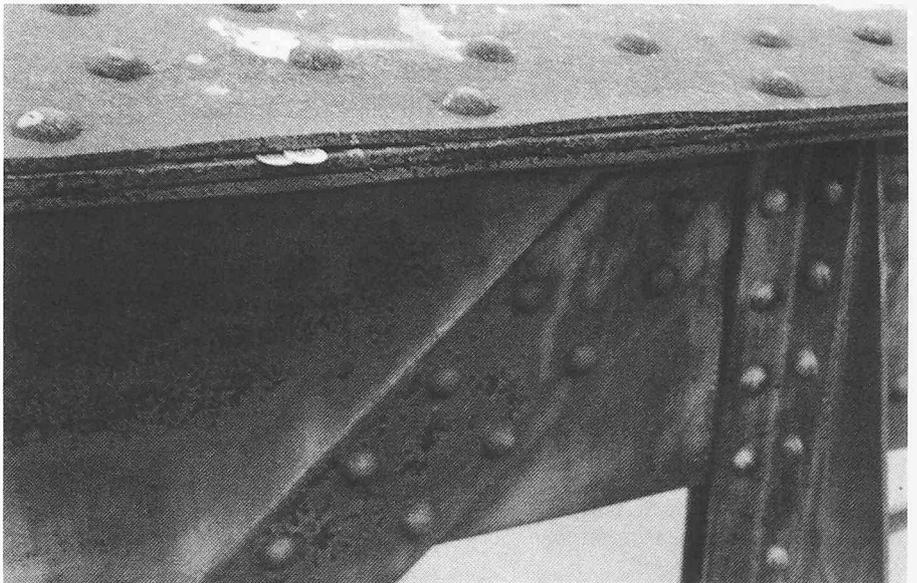
Bild 8. B-001 Stahlfachwerkbrücke über den Rhein, Kaiserstuhl. Rostschäden mit Unterrostung der Lamellen infolge zu grosser Nietabstände

Sind *bei genieteten Lamellenpaketen* der Zug- bzw. Druckzone die Nietabstände zu gross, kann sich zwischen den einzelnen Flachstählen Rost bilden (Bild 8). Dadurch «quellen» die Gurten durch die etwa 6fache Volumenvergrös-

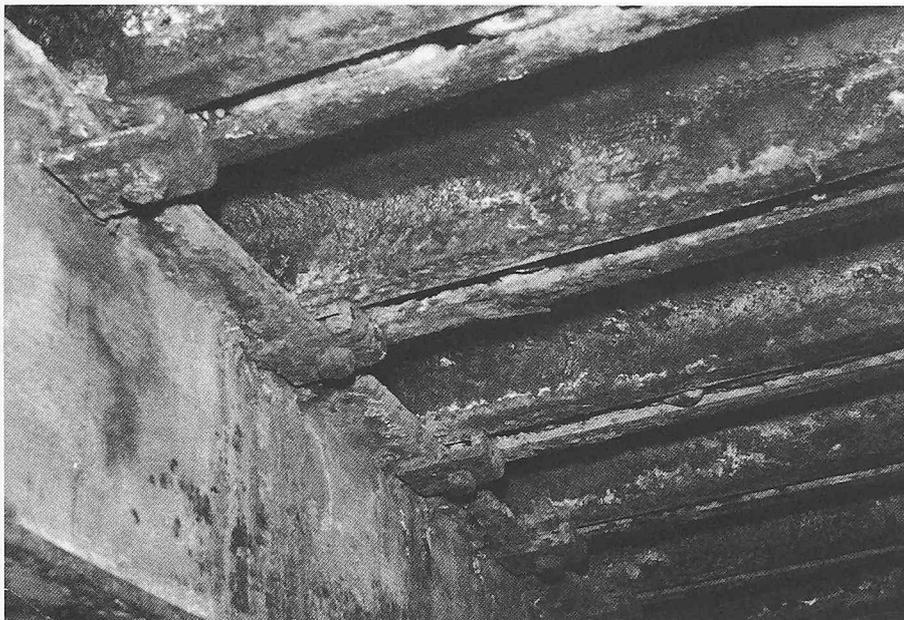
Bild 9. B-001, Verrostete Zoreisenfahrbahn. Untersicht, mit Längsträger (links)

wähnt, welche nicht mehr den heutigen Anforderungen genügen. Da sich die einzelnen Eisen unter der beweglichen Last unabhängig durchbiegen, muss jeder Belag und jede Dichtung reissen. Andererseits kann der Korrosionsschutz nur von unten erneuert werden. Bild 9 zeigt als Beispiel die verrostete Zoreisenfahrbahn der Rheinbrücke Kaiserstuhl, deren zulässige Belastung bereits 1973 auf 16 t beschränkt werden musste. Nachdem die Untersuchungen gezeigt haben, dass es sich um Schweisstahl aus dem Jahre 1882 handelt, kann die Brücke, welche wir vor 10 Jahren von den Gemeinden Kaiserstuhl und Fisibach übernommen haben, nicht mehr saniert werden. Nach langjährigen Verhandlungen mit den dies- und

jenseits des Rheins zuständigen Behörden, inkl. Denkmal-, Heimat- und Naturschutz, soll der Überbau unter Verwendung der alten Widerlager und Pfeiler demnächst durch eine neue Stahlverbundbrücke ersetzt werden.

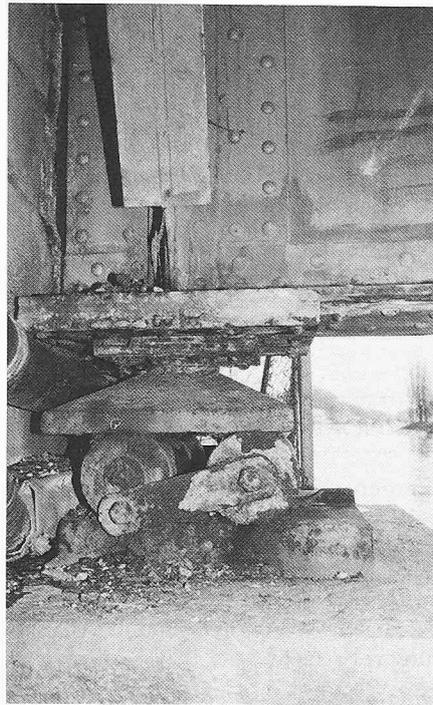
den auf. Beispielsweise muss die Stellung revidiert werden (Bild 12), oder Neoprenlager verspröden und müssen ausgetauscht werden. In einigen Fällen wurden Töpfe, bei denen Plastikdichtungsringe verwendet worden waren, undicht. Auch sind Mängel infolge Verschieben oder Verschleiss von Teflonschichten aufgetreten.

Bild 12. Diese Lager müssen dringend gerichtet und in Ordnung gebracht werden (Reussbrücke B-055, Mellingen)

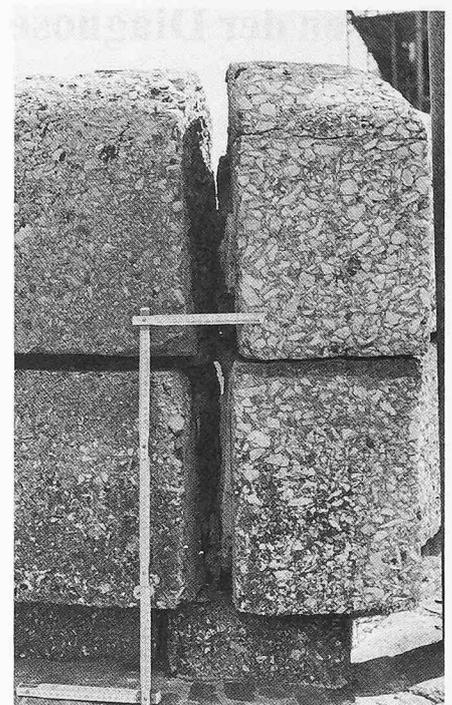
Bild 13. Aus Betonsteinen gemauerte Bogenbrücke B-004, Laufenburg. Durch Zusammenwirken mit dem Bogen verschobene Brüstungen

und pflegen. Obwohl diese häufig ähnlich massiv aussehen, können die Tragreserven gering oder durch die neuen Lasten erschöpft sein. Auch wurden die Bogenbrücken seinerzeit wie z. B. die Rheinbrücke Laufenburg (Objekt B-004) ohne Dichtung der meist ursprünglich als Schotterstrasse ausgebildeten Fahrbahn ausgeführt. Bei dieser aus Betonsteinen 1911 durch Maillart erbauten Brücke sind zudem infolge Zusammenwirken Brüstung/Bogen starke Verschiebungen (Bild 13) der Brüstungssteine aufgetreten. Sie wird

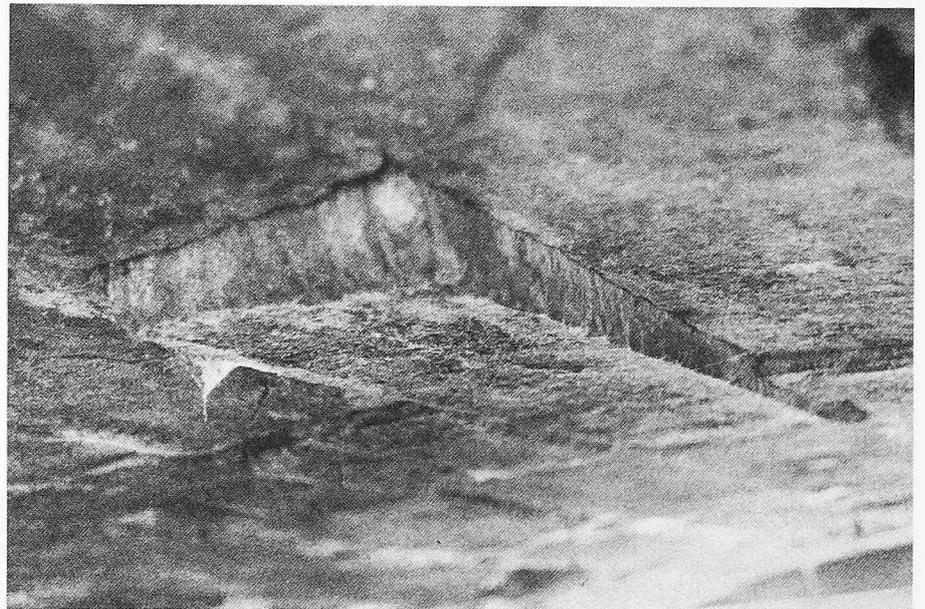
Bild 14. B-582 Aabachbrücke, Lenzburg. Infolge geringer Überdeckung und schlechter Vermörtelung wurde ein Stein im Scheitel um etwa 6 cm herausgedrückt

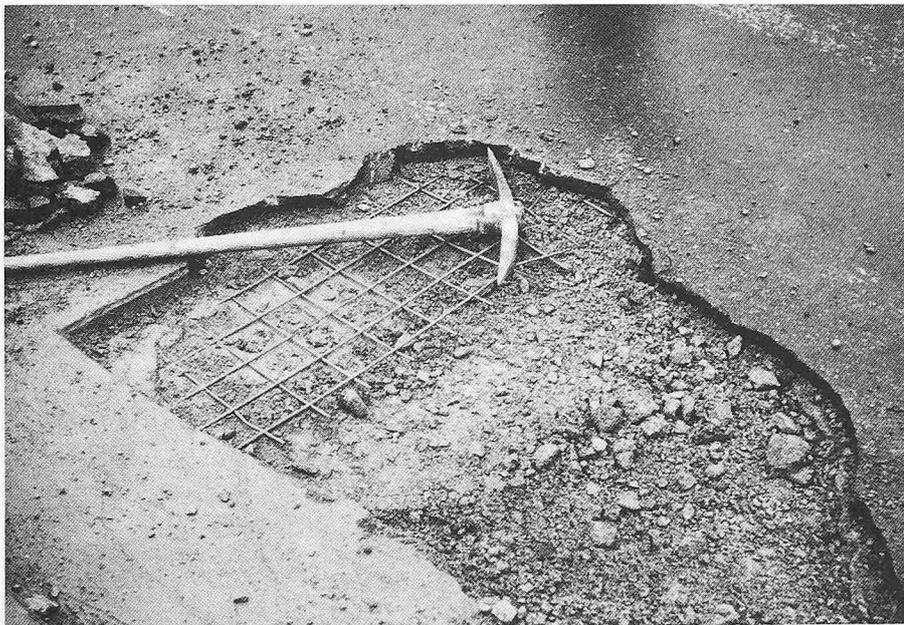
Bild 19. B-058 Reussbrücke Gebenstorf. 1976 mussten Schäden an der Stampfbetonplatte aus dem Jahre 1930 notdürftig geflickt werden. Dies löste umfangreiche Untersuchungen der Brücke und ihrer Fundationen aus...

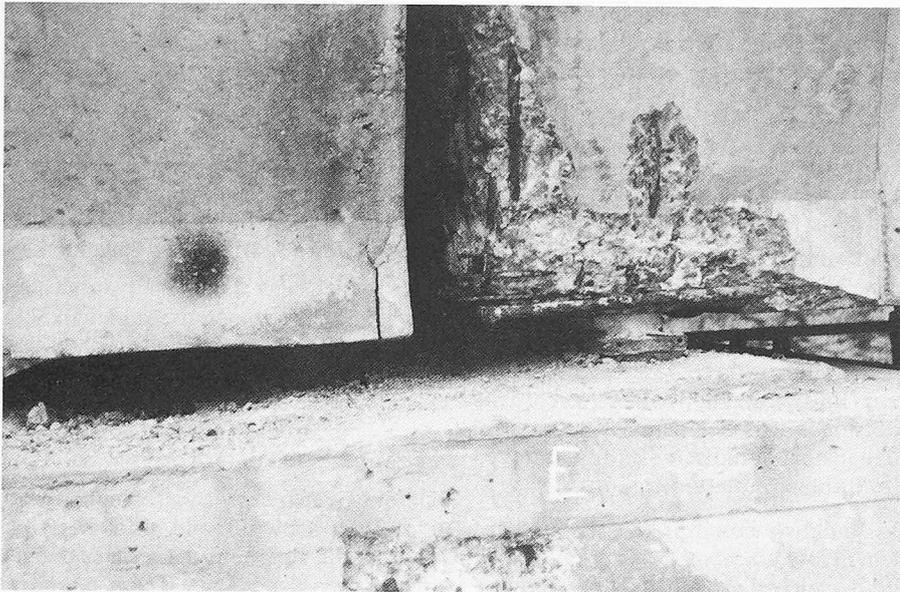
Bild 21. N1/403 Bünztalviadukt. Auflager der Fertigteilträger auf dem Pfeiler. Abplatzungen infolge von geringer Eisenüberdeckung und angerostete Lager (1981)

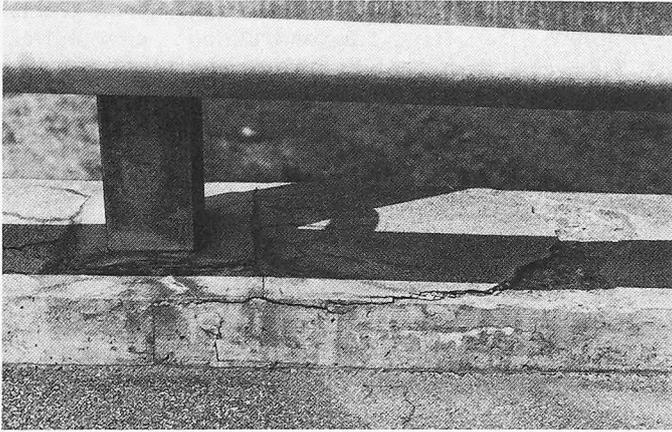
Bild 22. B-731, Brücke über T5, Hunzenschwil. Risse und Betonabplatzungen am Brückenkonsolkopf. Zustand 1980

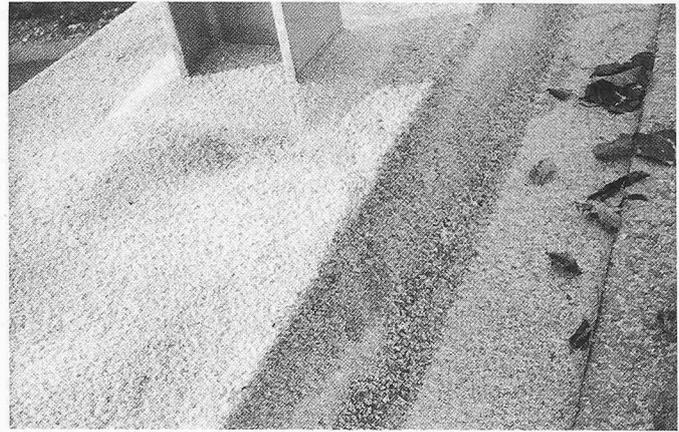
Bild 24. B-731. Fertig sanierter Konsolkopf mit Beschichtung

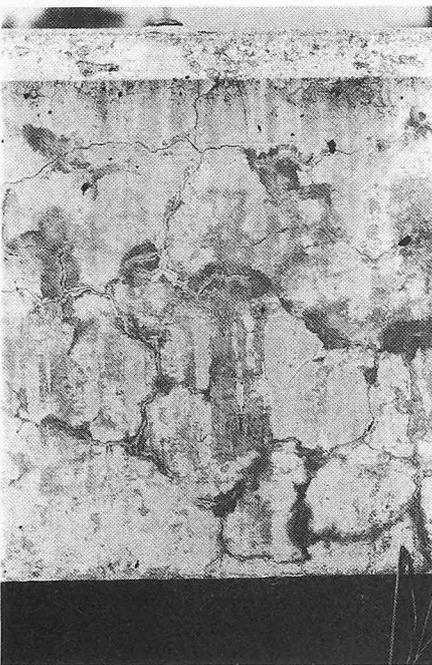
Auf den horizontalen und vertikalen Betonflächen der Konsolköpfe zeigte sich ein umfangreiches Netz von starken und feinen Rissen (Bild 23). Allein aufgrund der statischen, konstruktiven und ausführungstechnischen Überlegungen über den Verlauf, die Form und Rissstärke konnten die Ursachen der übermässigen Risseerscheinungen

Bild 23. B-731. Netzartige Risse an der Aussenseite des Konsolkopfes. Zustand 1980

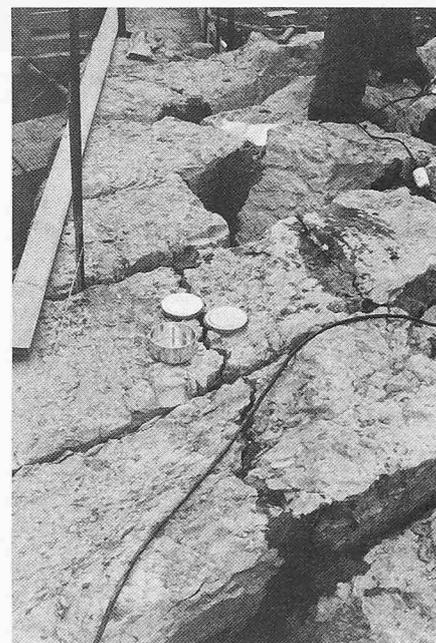
Bild 26. B-414. Risse und Fugen in den abgedeckten Kalksteinen des Gewölbes

- Die Fugen wurden gereinigt und anschliessend mit einem kunststoffmodifizierten Spezialmörtel von oben ausgegossen,
- die Risse in den einzelnen Bruchsteinen wurden mit reinem Epoxydharz sorgfältig ausgegossen (Bild 26),
- vereinzelte Abplatzungen an der Oberfläche der Kalksteine wurden mit einem Spezialmörtel ausgeflickt,
- zwecks Verhinderung einer weiteren Verwitterung der unteren Partien in-

folge eindringender Feuchtigkeit (Bachbereich, Nebel) wurde die ganze Aussenfläche inkl. Fugen der Steinkonstruktion mit einem wasserabstossenden Produkt imprägniert.

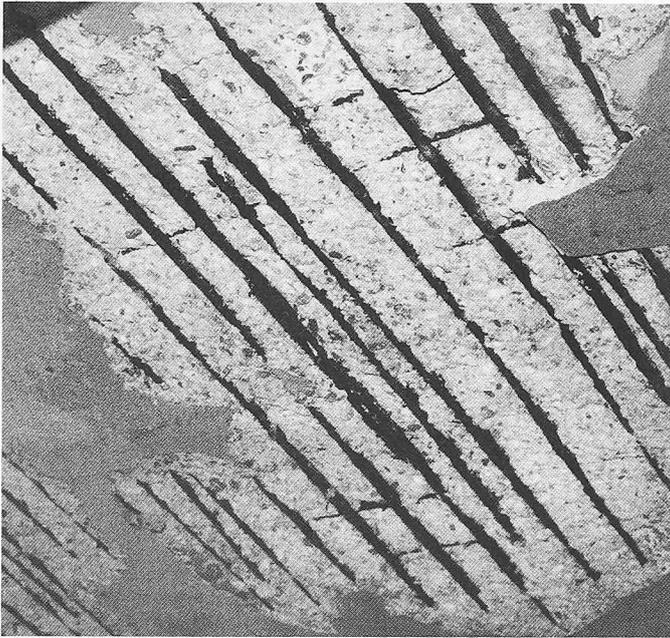
Bild 27. B-003 Rheinbrücke Koblenz-Waldshut. Nach Abklopfen abgeplatzter Beton. Die Untersicht der Fahrbahnplatte war hier um 1970 beschichtet worden

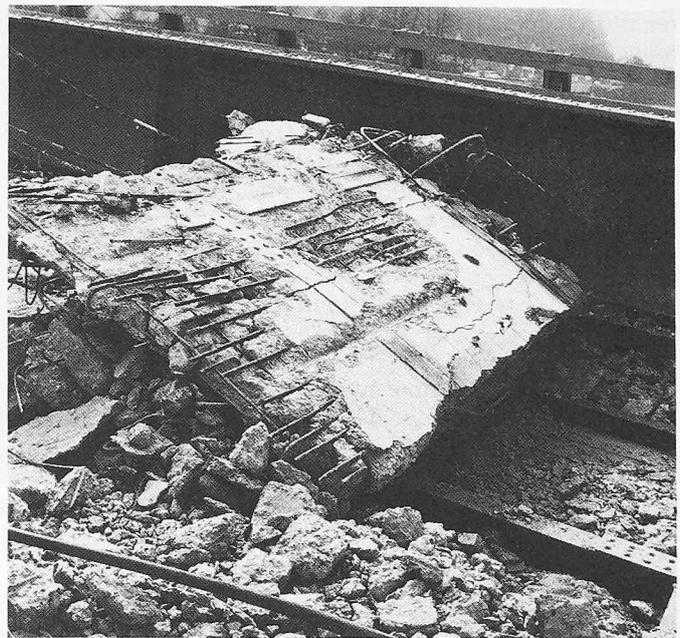
Bild 29. B-003. Die beim Abbruch umgestülpte Betonplatte mit den Betonabplatzungen

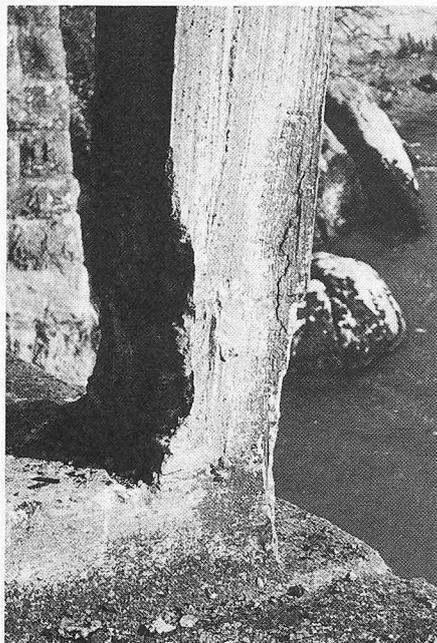
Bild 31 (links). B-021. Betonabplatzungen am Stützenfuss infolge zu geringer Eisenüberdeckung (1965)

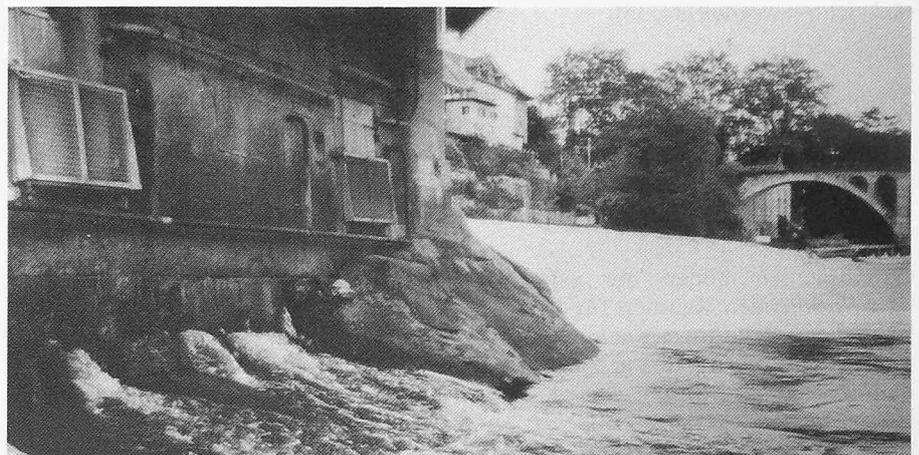
Bild 36. B-050 Reussbrücke Bremgarten. Das Wasser strömt neben dem Streichwehr auch durch die Fugen des Pfeilers

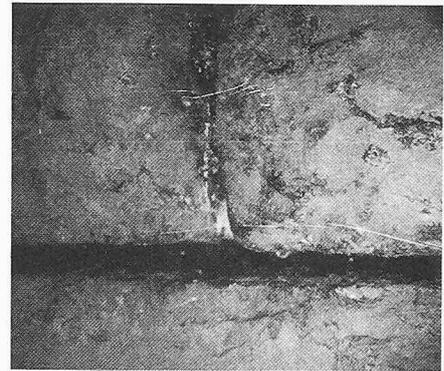
Bild 37. B-001 Rheinbrücke Kaiserstuhl. Unterwasseraufnahme (1977) der ausgewaschenen Fugen im Mauerwerk des Pfeilers, der 1979 saniert wurde

Bei den Anfang 1979 erfolgten Sanierungsarbeiten wurde zuerst eine Stahlspundwand um den Pfeiler als Schutz gegen die Wasserströmung erstellt und ca. 60 cm in die Fluss-Sohle eingebunden. Anschliessend hat man den Zwischenraum von 30–40 cm sowie die ausgewaschenen Fugen mit einem Unterwaspumpbeton (PC 400 kg/m<sup>3</sup>, Korn 0–16 mm) verfüllt. Durch die vorhandene und eine weitere Bohrung wurde der Caissonarbeitsraum sowie der Pfeilerkern mit einer Zement-Wasser-Mischung unter kleinem Druck bis

max. 3 bis 5 bar ausinjiziert, bis das Injektionsgut austrat.
