Verwitterungsschäden durch Ameisensäure

Eine Fallstudie am Erlacherhof in Bern

Von Andreas Arnold und Konrad Zehnder, Zürich

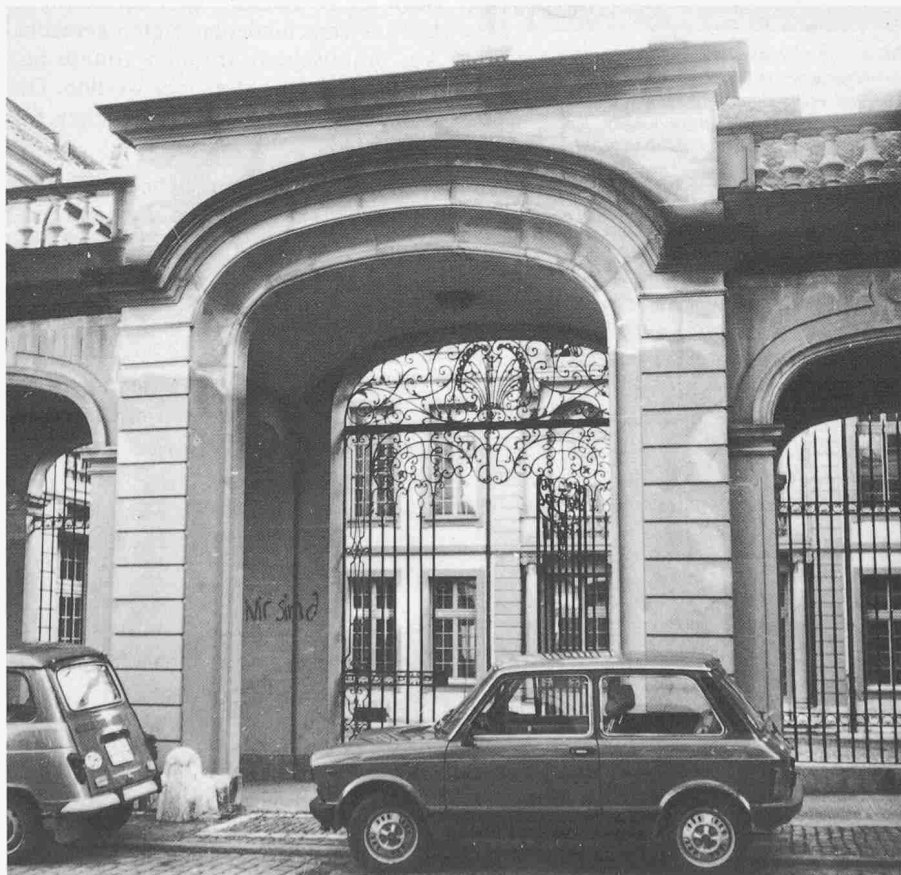
Bild 1. Teilansicht des Laubentraktes Erlacherhof: Eingangstor mit Blick gegen Hof. An den Bogenansätzen und darüber sind Salzausblühungen und -krusten als weisse Schleier erkennbar

Eine angemessen detaillierte Schadenaufnahme am Objekt (Bild 1) ist unabdingbare Voraussetzung jeder Ermittlung von Schadenursachen. Sie ergab hier folgenden Sachverhalt:

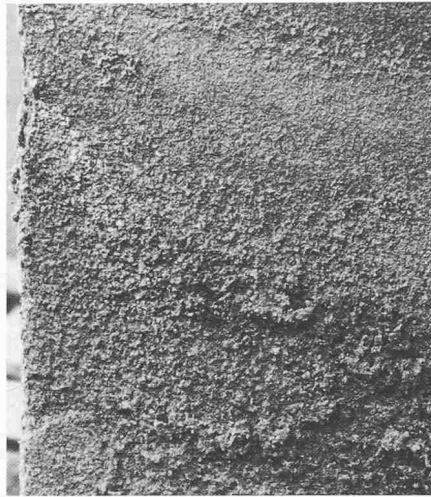
Innerhalb der mit Ausblühungen belegten Flächen sandet der Sandstein dort besonders intensiv ab, wo Wasser durchsickert. Hier zerfällt er in einzelne Sandkörner und lockere Aggregate und ist so bis mehrere Millimeter tief zurückgewittert (Bild 5). Die Ausblühungen und Schäden sind an Bereiche gebunden, wo gesammeltes Regenwasser an der Steinoberfläche abrinnt und ihn oberflächlich durchnässt, oder wo das Wasser durch die Steine hindurchsickert und an der geschützten Fläche wieder an die Oberfläche kommt. An Bereichen mit oberflächlich abrinne dem Wasser befinden sich dunkle Striemen zwischen Flächen mit weisslichen Ausblühungen. Die dunklen Striemen werden bei Regen feucht bis nass und tragen nach dem Trocknen keine Salzausblühungen. Seitlich davon aber blühen die Salze in zonaren Abfolgen aus, und zwar wie folgt (vgl. Bilder 3 und 4):

Bild 5. Stark absandende Partie (Bildbreite 10 cm). Der Sandstein zerfällt oberflächlich in Einzelkörner und stark gelockerte Kornaggregate

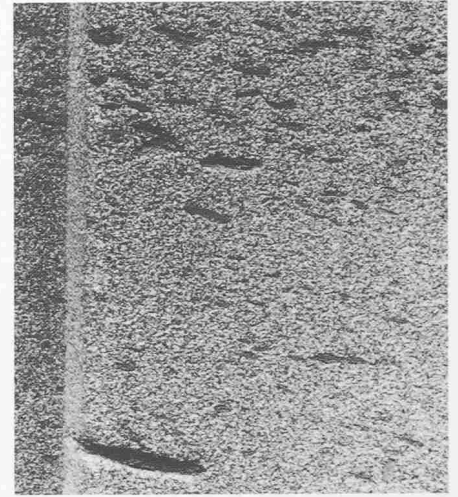
Der am Laubentrakt verwendete Typ enthält mm- bis cm-grosse *Mergelschmitzen*, die auch als *Tonlebern* bezeichnet werden. Sie treten einzeln oder in Schwärmen auf. Wie aus Bild 6 ersichtlich ist, witterten sie in sechs Jahren an berechneten Stellen bis einige Millimeter zurück. An feuchten aber geschützten Stellen können sie auch etwas gequollen sein. Da der Sandstein in ihrer Umgebung nicht stärker verwittert, können sie nicht als direkte Zerfallsursache gelten. Die Mergelschmitzen bestehen aus einem sehr feinkörnigen Gefüge (mittlere Korngrösse um 30–50 µm) aus Quarz, Feldspäten, Kalzit, Dolomit und Tonmineralien. Für die Verwitterung relevant sind die darin eingebetteten, 5–20 µm grossen Kügelchen und Kugelhaufen aus *rotbraunen Eisenhydroxidmineralien*. Ihrer Form entsprechend sind es umgewandelte Pyritkügelchen; d.h. das Eisenhydroxid ist aus Eisensulfid entstanden, wobei der Sulfidschwefel zu Sulfat oxidiert wurde. Beim Austrocknen einer wassergesättigten Sandsteinprobe blüht auf den Mergelschmitzen *Gips* aus, was ein kräftiges Indiz für diese Umwandlung ist. Im Aufsaugversuch,

Bild 6. Detail eines Quaders mit horizontal eingelagerten, z. T. in Schwärmen angeordneten Mergelschmitzen («Tonlebern»). Bildbreite: 10 cm

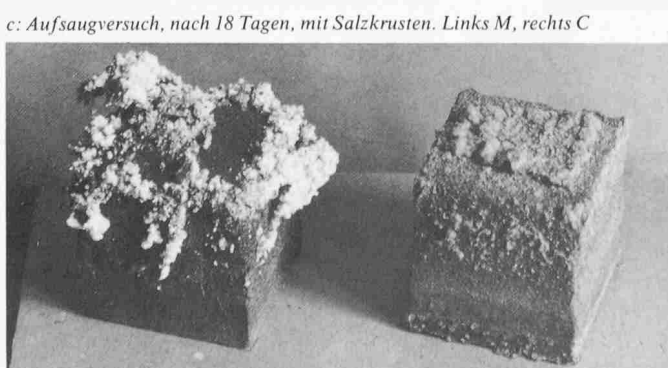
c: Aufsaugversuch, nach 18 Tagen, mit Salzkrusten. Links M, rechts C

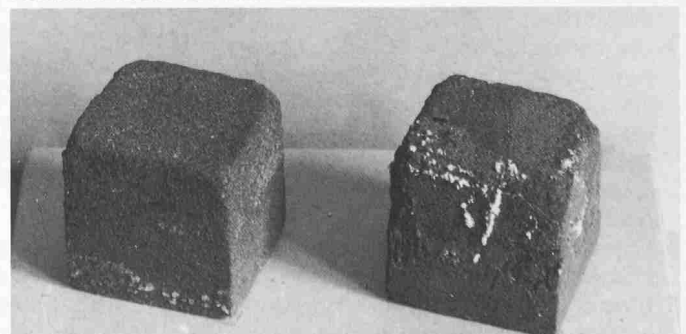
d: Aufsaugversuch, nach Abwaschen der Krusten. Es sind Schäden durch Abbröckeln der Kanten und Absanden der Flächen sichtbar. Links C, rechts M
