**Artikel:** Wohnkolonie Limmatstrasse, Zürich: Ergebnisse der energetischen Sanierung: Luftwechsel und Lüftungsverhalten  
**Autor:** Hartmann, Peter / Müller, Ernst A.  
**DOI:** <https://doi.org/10.5169/seals-75435>

## Luftwechsel und Lüftungsverhalten

Von Peter Hartmann, Dübendorf, und Ernst A. Müller, Zürich

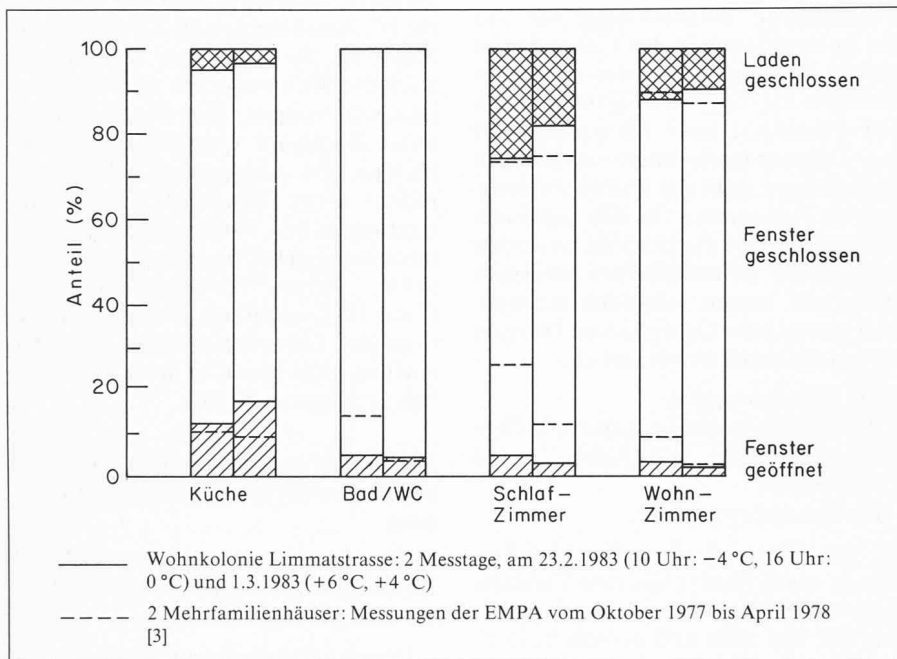
Bild 1. Vergleich der Beobachtungen an der Wohnkolonie Limmatstrasse mit Untersuchungen an 2 Mehrfamilienhäusern über das Lüftungsverhalten der Mieter

Die Mieter der Wohnkolonie Limmatstrasse lüfteten an den beiden Beobachtungstagen insgesamt *wesentlich weniger häufig* als die Mieter in zwei von der EMPA intensiv untersuchten Mehrfamilienhäuser [3] mit etwa gleicher Wohnungsgrösse in einer Vorortsgemeinde

(Bild 1). Ob dabei das Rundschreiben bei den Mietern in der Wohnkolonie Limmatstrasse mit einem Aufruf zum sinnvollen Lüften oder eine Bewusstseinsbildung im Laufe der Sanierung oder die besseren Regulierungsmöglichkeiten der Radiatoren oder andere Lebensgewohnheiten der Mieter oder sogar eine unzureichende Vergleichbarkeit der beiden Messmethoden die Resultate beeinflussten, kann noch nicht abschliessend beurteilt werden. Die Fensterläden wurden hingegen bei den zwei Objekten etwa gleich häufig geschlossen (Bild 1). Die Mieter in der Wohnkolonie Limmatstrasse befolgten die Anleitungen des Rundschreibens bezüglich Ladenpositionen nicht, wodurch Heizenergie-Einsparungen von 1 bis 2% durch mögliche Gewinne aus der Sonneneinstrahlung nicht realisiert wurden.
