# Aussenrestauration der Elisabethenkirche in Basel

## Aussenrestauration der Elisabethenkirche in Basel

**In Basel wurde in dreijähriger Bauzeit die neugotische Elisabethenkirche einer umfassenden Aussenrestauration unterzogen. Instandgestellt wurde das Gebäude aus Sandstein, das mit Kupferblech belegte Dach und die Kunstverglasung der Fenster.**

VON MARKUS G. RITTER UND  
HANS DILL, BASEL

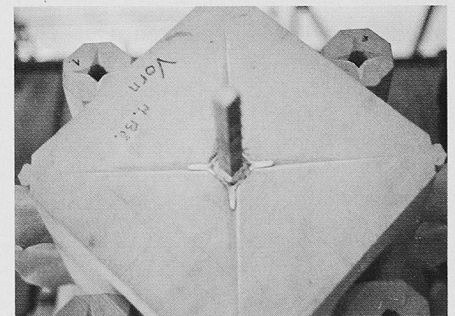
Chromstahldorn nach dem Vergiessen mit flüssigem Blei (neue Fiale)

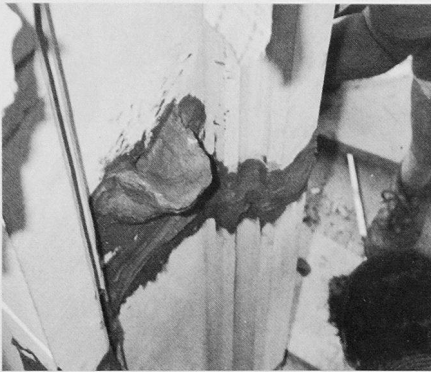
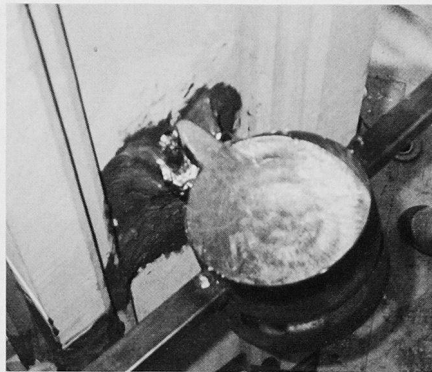
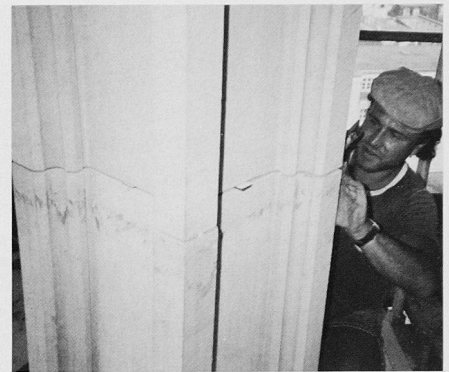
An die neue Fiale aus Obernkirchner Sandstein angeformtes sog. Schwalbennest zum Eingiessen des Bleis, darunter die mit Ton abgedichtete Horizontalfuge, damit das Blei nicht ausläuft; Einfüllen des Bleis; Verstemmen der mit Blei gefüllten Horizontalfuge

Der Sandstein wurde zuerst mit Wasser gereinigt. Die zerstörten oder fehlenden Werkstücke wurden durch Neue ersetzt, mit Chromstahlverdübelungsstangen untereinander verbunden und nach der mittelalterlichen, bewährten Methode verbleit. Aus Sicherheitsgründen, das heisst zur Vermeidung von weiteren Rostsprengungen, musste auch bei einigen noch mehr oder weniger intakten Fialen durch das Ausspitzen von Schlitzern die Eisendorne durch Chromstahldorne ersetzt werden. Zwei vollkommen zerstörte oder 1935 unsachgemäss geflickte Masswerke der südwestlichen Chorfenster wurden durch neue Masswerke aus Obernkirchner Sandstein ersetzt. Damit die Renovation im Rahmen des bewilligten Kredits

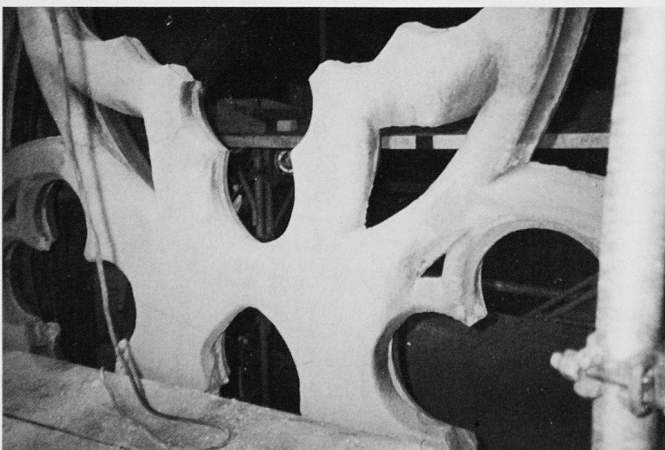
Unsachgemäss mit aufgegipptem Zementmörtel geflicktes Masswerk des Chors, das ersetzt werden musste

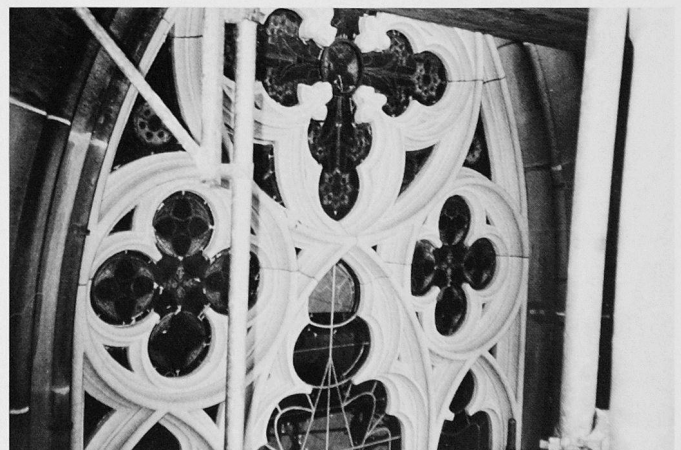
Neues Masswerk aus Obernkirchner Sandstein nach der Restauration

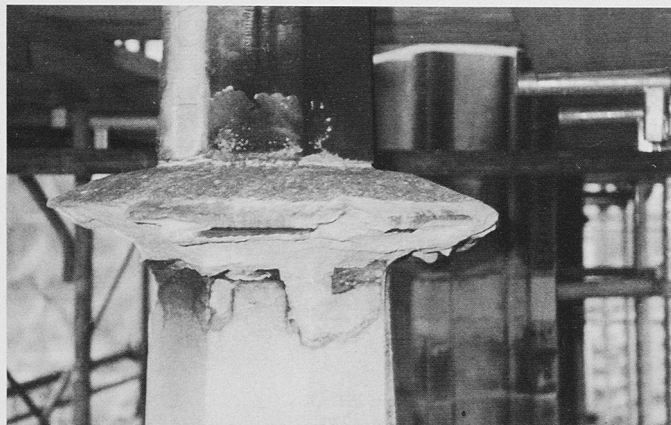
Kreuzblumenteller mit Hals, der auf der Unterseite durch Salzanreicherung von Meteor- und Schmelzwasser zerstört wurde, Gipskruste vor der Restauration

Schäden entstanden unterhalb der begrenzten Stellen der Kreuzblumen und der Fialenteller. Durch das in den Stein eingedrungene Meteor- und Schmelzwasser wurde die Unterschicht des Steines durch Salzanreicherung zerstört (Gipskruste).

Kleine fehlende oder abgewitterte Teile wurden mit einem mineralischen Mörtel aufmodelliert. Dies vor allem an den Masswerken der Südfassade, am Chor und am Hauptportal und an den Wimpergen. Um das Eindringen von Wasser in den Stein zu erschweren, wurde an einigen horizontalen Oberflächen zum Beispiel Kreuzblumenabdachungen, eine Acrylschlämme aufgebracht. Alte Kunststeinflücke, die farblich störten, wurden ebenfalls mit Acrylschlämme abgedeckt. Auf das Hydrophobieren – also das Wasserabstossendmachen – der Steine wurde verzichtet, da sich die Hydrophobierung nach wenigen Jahren wieder abbaut. Das Tränken von Steinen, die keine Bindemittel mehr aufweisen, mit Kieselsäureester wurde nur vereinzelt vorgenommen.

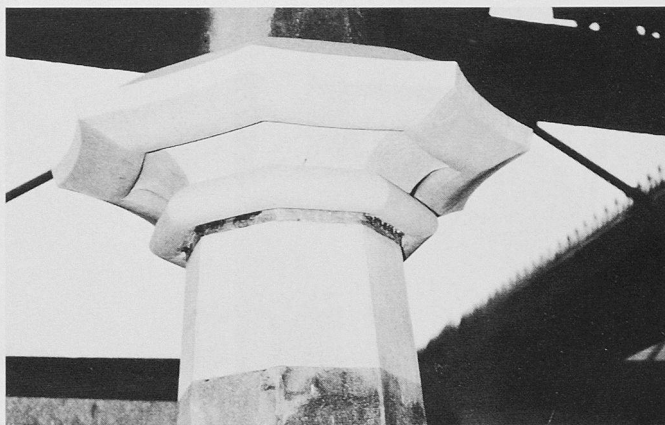
Kreuzblumenteller mit Hals in Obernkirchner Sandstein nach der Restauration

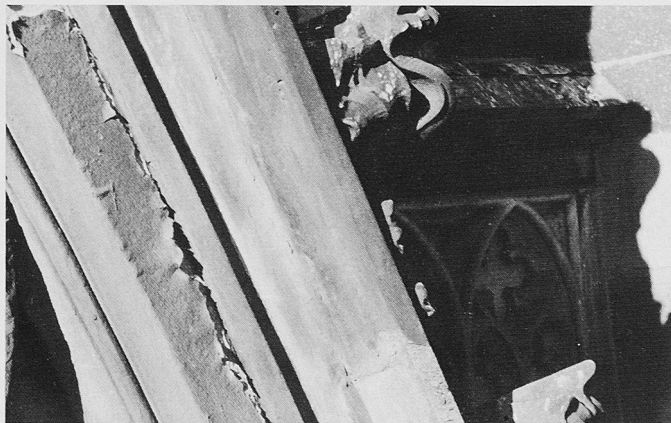
Schalenbildung beim Gewände des Hauptportales. Ursache: Zum Schutz vor dem Absanden wurden früher organische Polymere aufgetragen, dadurch Verfärbung und Schalenbildung

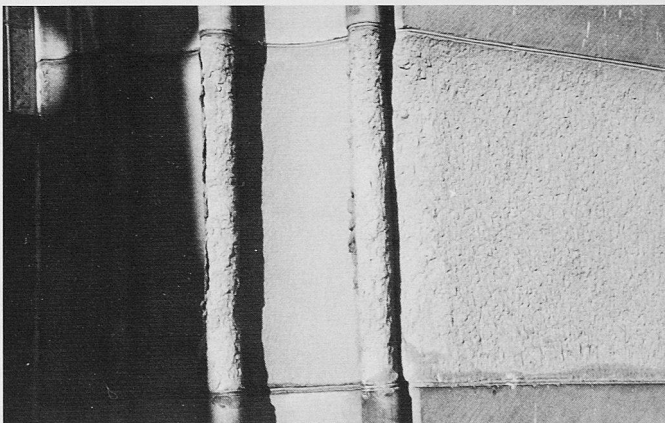
Beispiel des Absandens des Luzerner Plattensandsteins im Fenstergewändebereich
