# Renovationen und Sanierung der Barfüsserkirche

## Ingenieurarbeiten

Von Alfred Jaggi, Basel

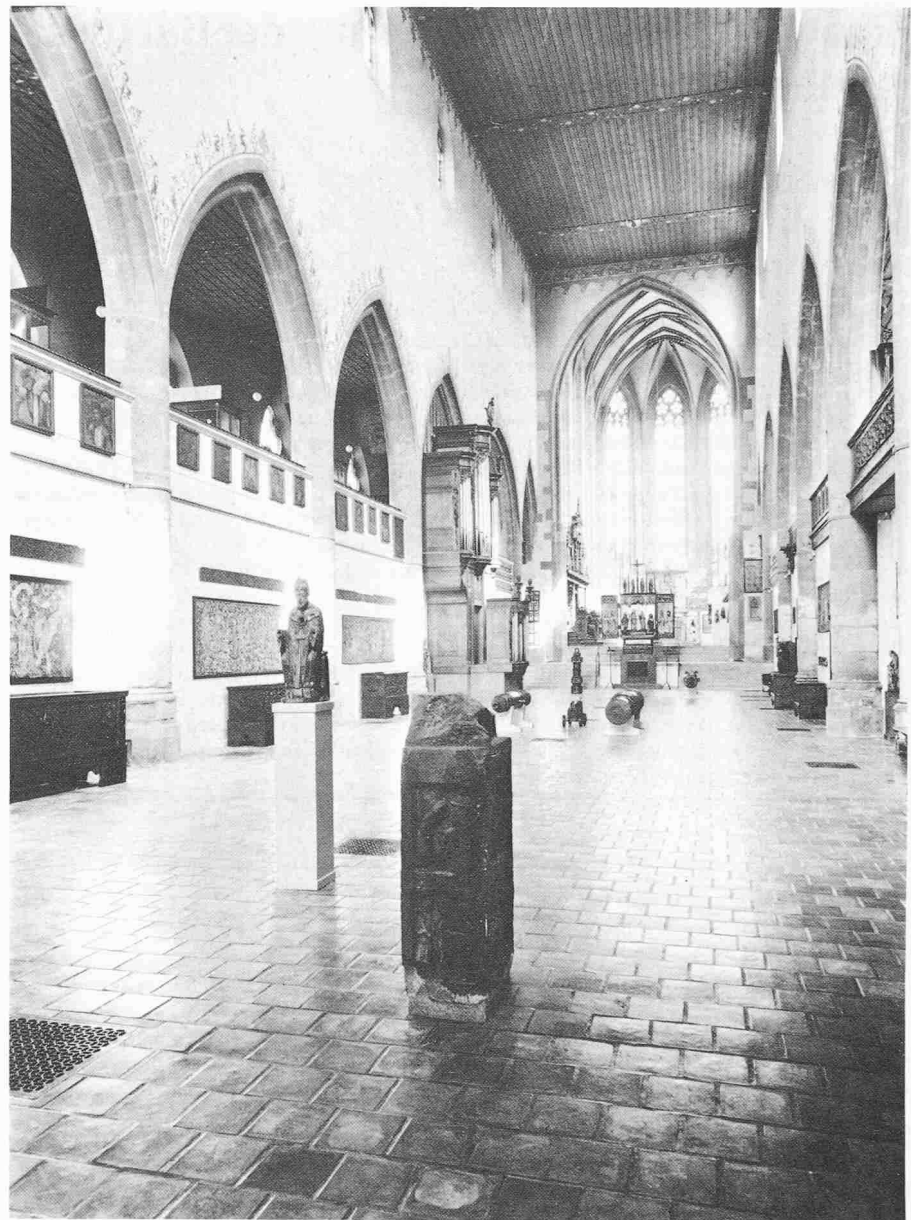
Bild 1. Innenansicht der Barfüsserkirche vor der Renovation. Man beachte an der rechten Pfeilerreihe (Achse C) die Verfärbung infolge Salzeinwirkung

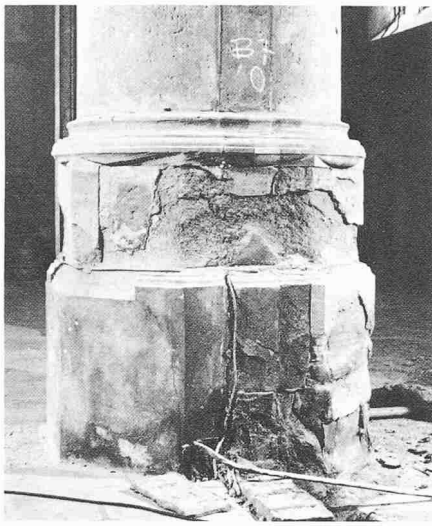
Bild 3a. Pfeiler B 7. Die «elektro-physikalische Mauertrockenlegung» hat die Zerstörung des Steingefüges nicht verhindern können (Aufnahme: Mai 1975)

Steinstruktur an diesen Pfeilern die gleichen Fortschritte wie an den nicht behandelten. Mit andern Worten, das Verfahren erwies sich als völlig unwirksam.

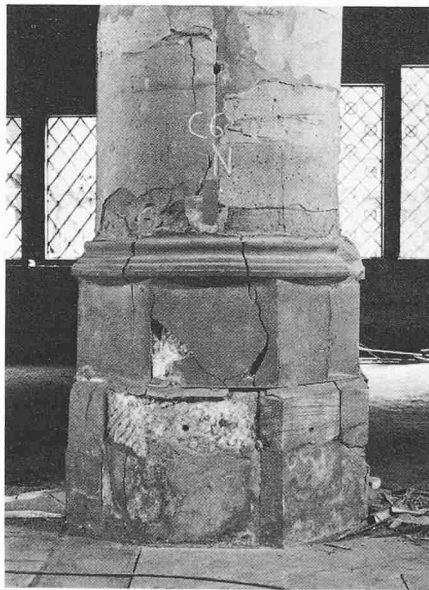
des Mittelschiffes zu sehen. Vereinzelt mussten klaffende Risse in den darüberliegenden Pfeilertrommeln festgestellt werden (Bild 3). Die einzige Ausnahme bildeten die beiden östlichsten Pfeiler, weil sie auf der verbleibenden Rückwand des ehemaligen Lettners aufliegen und aus diesem Grunde nicht bis zum Kirchenboden hinabreichen.

Bild 3. Zerstörungen an den Pfeilerbasen. Die wachsenden Salzkristalle sprengen das Korngefüge und erzeugen Spannungsrisse (Aufnahme: Mai 1975)

In der Zeit von 1799 bis 1815 konnten – wahrscheinlich infolge der Luftfeuchtigkeit – grosse Mengen des gelagerten Salzes durch den undichten Boden ins Erdreich versickern. So kam es, dass selbst nachdem das Lager geräumt war, praktisch unerschöpfliche Rückstände im Porenwasser der Aufschüttung zurückblieben. Dank der Kapillarität konnte das salzhaltige Wasser in die Poren der Buntsandstein-Pfeiler emporsteigen. An der Oberfläche verdunstete das Wasser, so dass kein stationärer Zustand eintreten konnte. Die ständig nachströmende Sole bewirkte eine von innen nach aussen zunehmende Salzkonzentration, bis schliesslich die Sättigung erreicht war. Die wachsenden Salzkristalle sprengten schliesslich das Steingefüge von aussen nach innen. Die vertikalen Risse oberhalb der Salzausscheidungen dürften auf ein Quellen der darunterliegenden Quader zurückzuführen sein (Bild 3).

Hauptverantwortlich für die Schäden an den Pfeilerbasen sind somit nicht die direkten Einwirkungen des gelagerten Salzes, sondern die *Nachwirkungen der im Erdreich angesammelten Verluste*. Es steht ausser Frage, dass der Heizbetrieb des Museums die Verdunstung des Porenwassers begünstigt und den Nachschub an Salzwasser aus dem Erdreich beschleunigt hat. Die hohe Salzkonzentration im Heizkanal ist symptomatisch. Die festgestellten Schäden waren durchweg auf *mechanische Wirkungen des Kristalldruckes* zurückzuführen; chemische Nebenwirkungen konnten nirgends festgestellt werden.

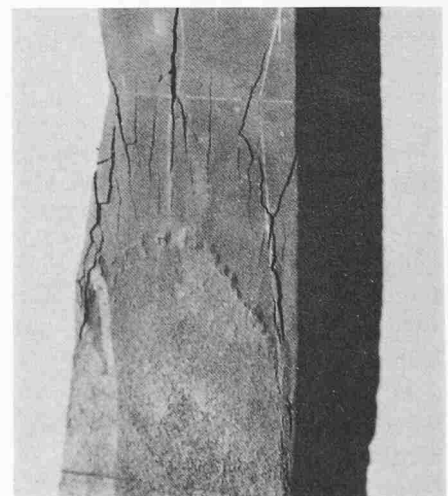
Bild 4. Versuche im Laboratorium der Schweizerischen Rheinsalinen in Schweizerhalle. Das abgebildete Buntsandstein-Prisma wurde am 19. 5. 1964 einen Zentimeter tief in eine Salzsole eingetaucht. Am 5. 1. 1965 konnten die ersten Risse oberhalb der Salzausscheidungen beobachtet werden. Das Bild ist am 29. 6. 1965 aufgenommen worden

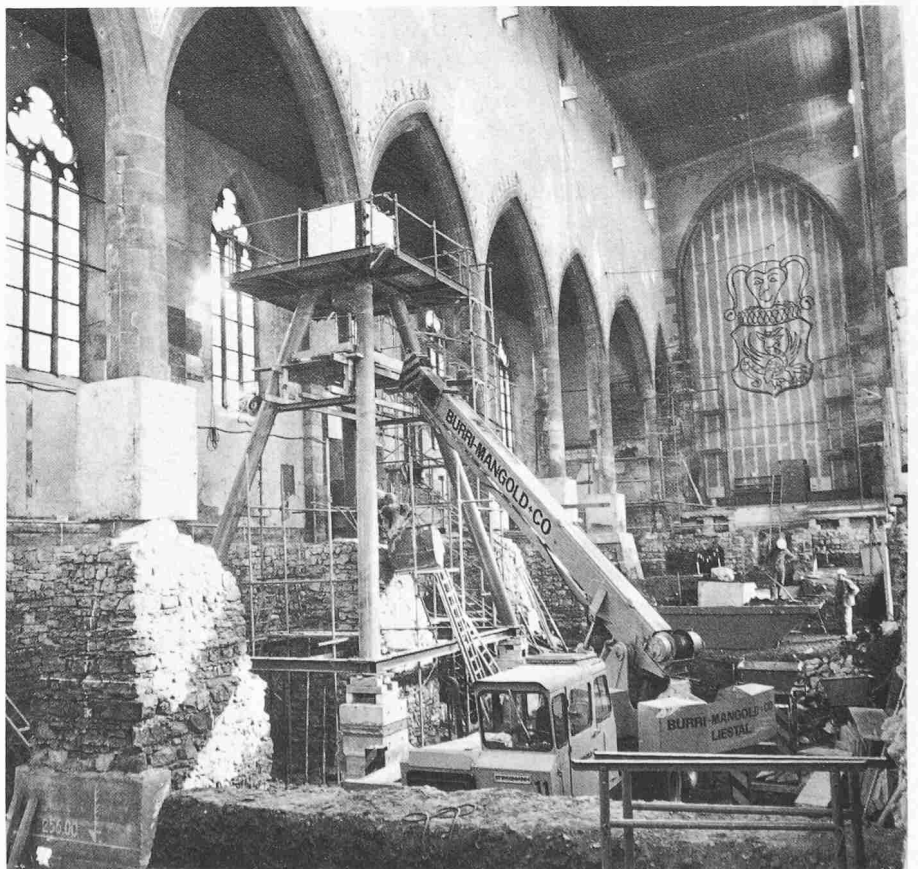
Bild 8. Pfeiler B 4 ist unterfangen und bis auf das Fundament abgetragen. Im Gegensatz zu den Pfeilern der Achse C ruhten diejenigen der Achse B auf massiven Einzelfundamenten. Im Hintergrund erkennt man die provisorische Schutzwand zwischen Chor und Mittelschiff (Aufnahme 29.1.76)

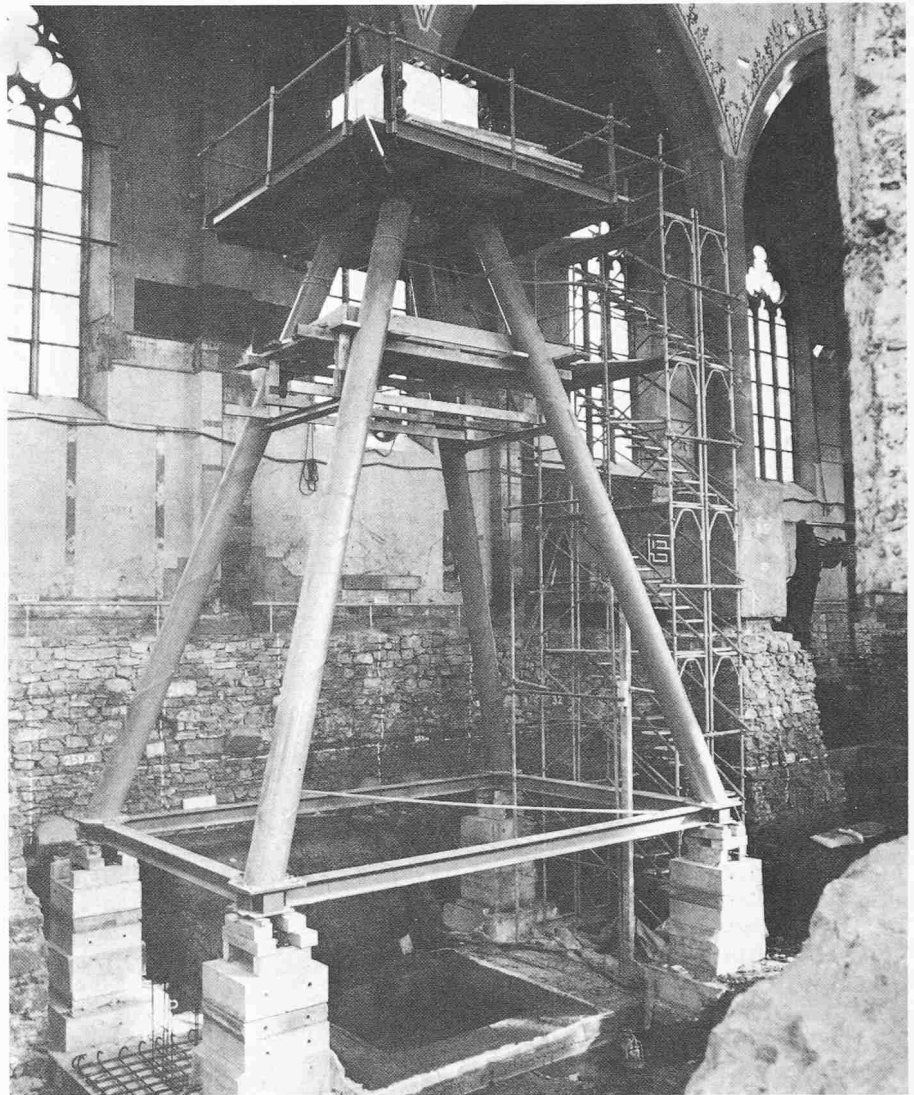
Bild 9. Pfeiler B 4. Abbruch- und Aushubarbeiten sind beendet. Das neue Fundament und die Wanne für den Stützenfuss sind betoniert. Die Grundwasserisolation ist bereits aufgetragen. Neben der Wanne ist die Armierung für den Stützenfuss sichtbar (Photo B. Jaggi. Aufnahme 7.2.76)

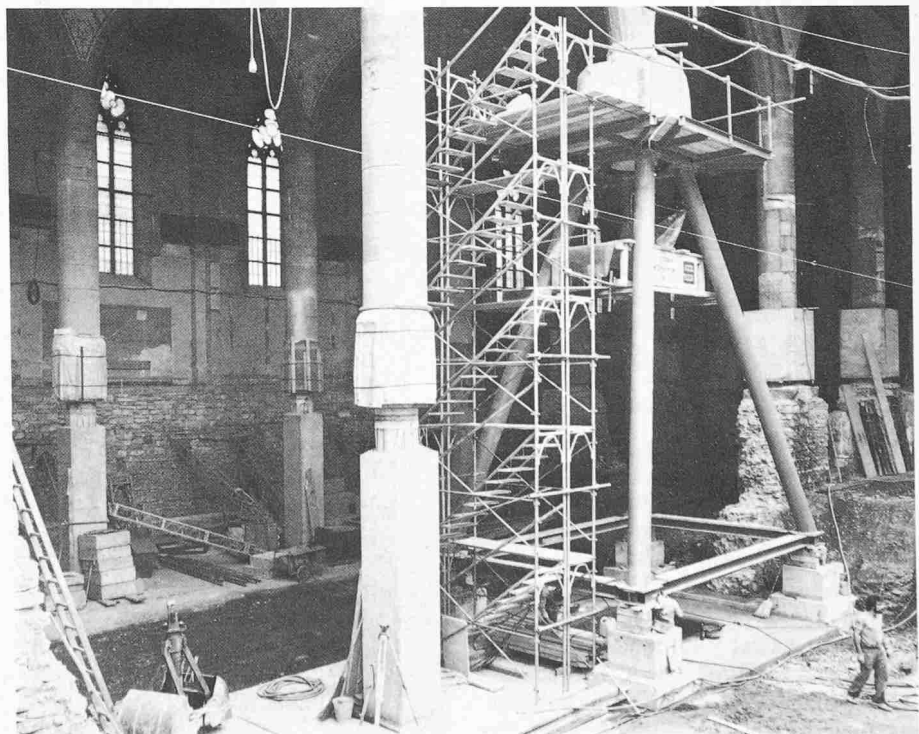
Bild 10. Pfeiler C 4. Gleiche Bauphase wie Bild 9. Im Vordergrund und im Hintergrund links sind die bereits sanierten Pfeiler C 3 bzw. B 3 und B 4 sichtbar. Im Hintergrund rechts erkennt man die gesicherten, aber noch nicht sanierten Pfeiler C 5 und C 6 (Aufnahme: 2.7.76)

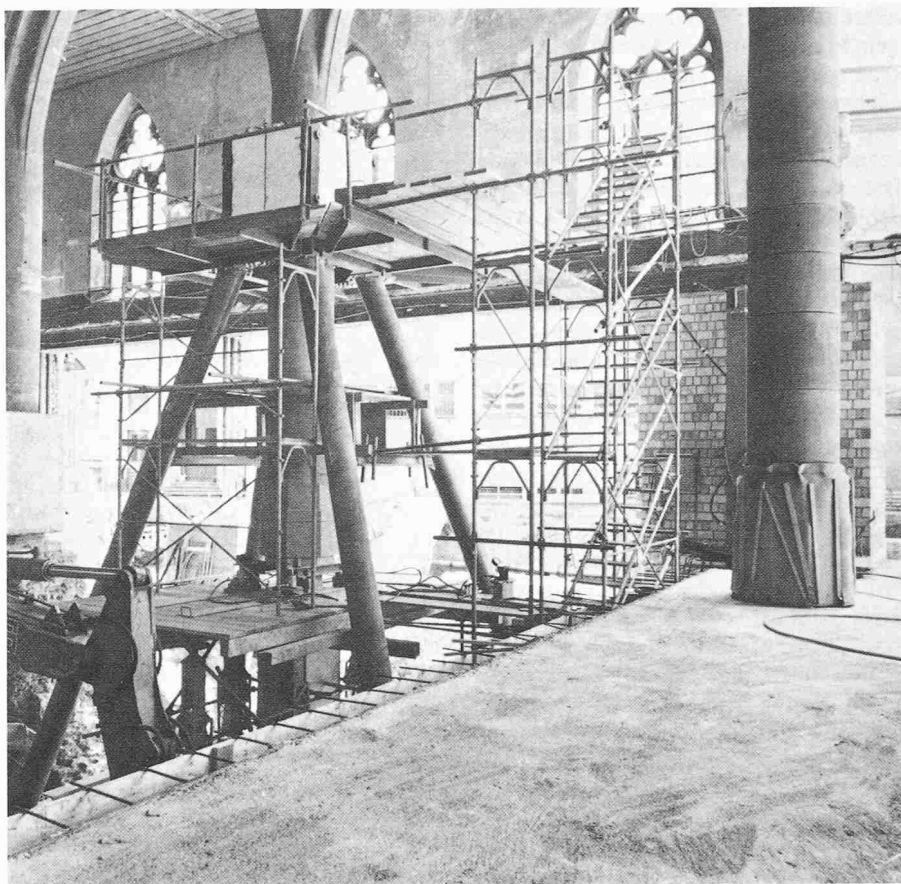
Bild 11. Pfeiler C 4. Der neue Pfeiler ist eingebaut worden. Er muss noch mit Hilfe der Flachpresse unter Druck gesetzt werden. In der Zwischenzeit ist die erste Etappe der Decke über Untergeschoss betoniert worden (Aufnahme: 28.8.76)

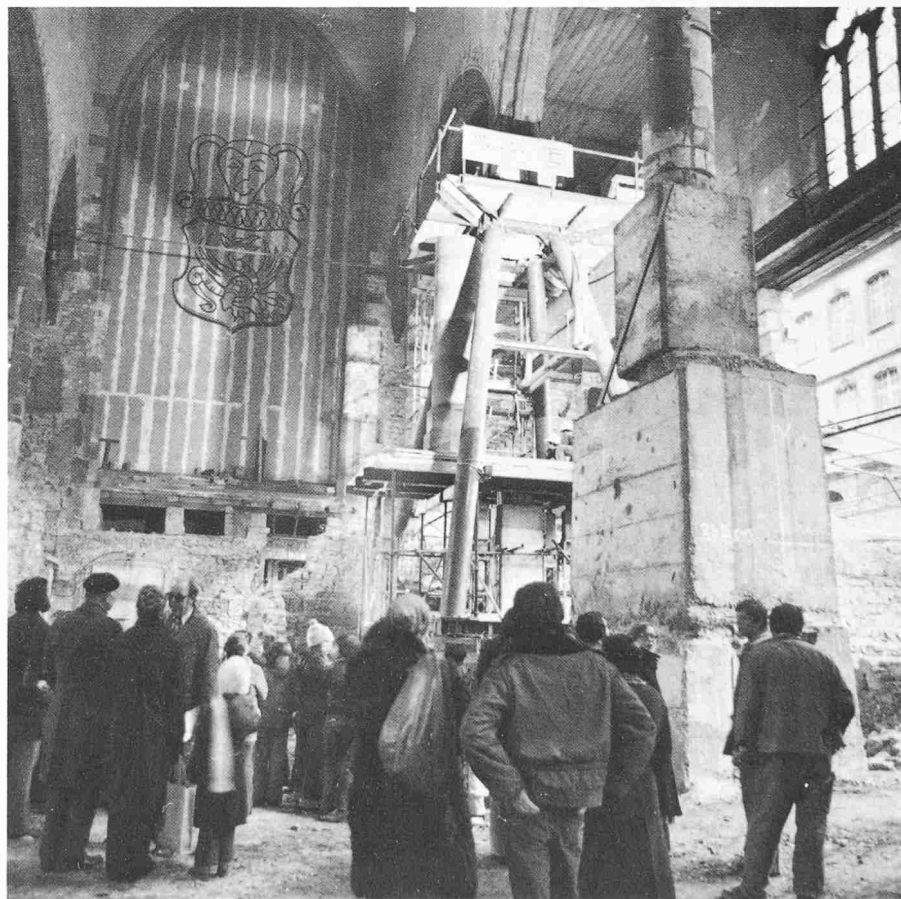
Bild 12. Pfeiler C 7. Der neue Buntsandstein-Pfeiler ist seitlich mit Hilfe eines Pneukranes zusammengebaut worden; nun wird er unter die Trennfuge eingefahren. Eine Schulklass schaut interessiert zu (Aufnahme: 16.12.76)

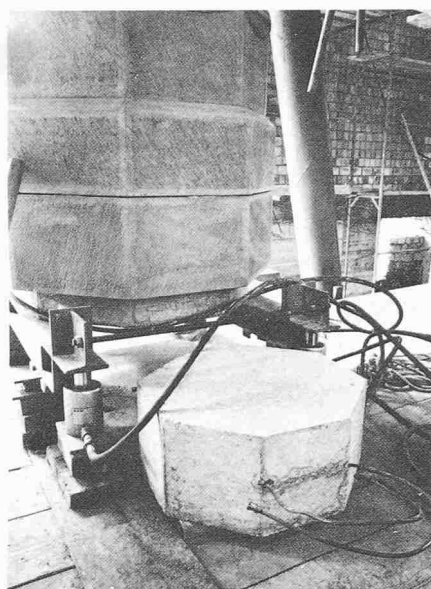
Bild 13. Pfeiler C 5. Der Mörtel für die Verbindung des neuen Pfeilers mit der bestehenden Konstruktion ist aufgetragen worden, solange die Trennfuge noch zugänglich war. Anschliessend ist der neue Pfeiler angehoben worden, um die Fuge zu schliessen. Die Flachpresse ist bereit, um zwischen Stützenkopf und Pfeilerbasis eingeschoben zu werden (Aufnahme: 5.4.77)

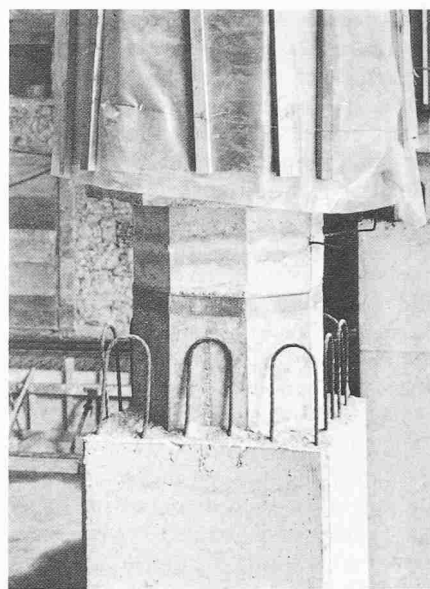
Bild 14. Pfeiler C 5. Die Flachpresse ist eingebaut und aufgepresst worden. Dabei hat sich die Brechfuge um 20 mm geöffnet; sie ist mit Zementmörtel aus-  
gestopft worden. Der Pressring und die Stützkon-  
struktion sind bereits abgebaut; die Sanierung der  
Mittelschiff-Pfeiler ist beendet (Aufnahme: 13.4.77)
