Statische Sicherung historischer Bauten

Von E. Schubiger, Zürich

Kartause Ittingen

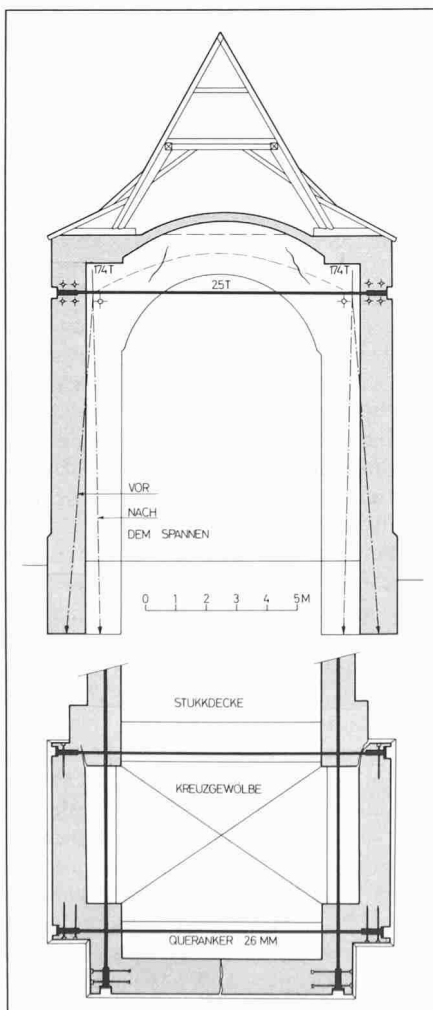
Der Chorbogen vor dem Altar hat den Anbau von 1703 handbreit vom Altbau

Bild 6. Spannglieder und Kräftespiel vor und nach dem Spannen

Bild 6 stellt den Grundriss des Kirchenchores dar als Untersicht des Kreuzgewölbes. Der Seitendruck auf die vier Mauerecken resultiert aus den Horizontalschüben der diagonalen Kanten und der flankierenden Bögen. Die Spannlieder umfassen das Rechteck an allen vier Seiten. Ihre Höhenlage ist bestimmt durch den Schnittpunkt des Kämpferdruckes mit dem Auflagerlot (Bild 6). Auf Wunsch der Denkmalpflege wurde die architektonische Wirkung der sichtbaren Zugbänder durch aufgefletete Probestangen geprüft und als tragbar empfunden. Eine versteckte Lösung wie bei der Kathedrale St. Gallen kam sowohl aus technischen wie finanziellen Gründen nicht in Frage.

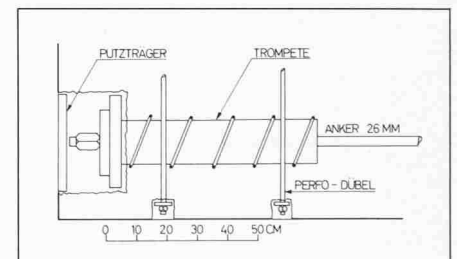
Bild 7. Detail des Ankerkopfes

Bild 7 zeigt den umschnürten Ankerkopf des Zugbandes mit besonderen Sicherungen gegen Absprengen der Gebäudekante durch Perfoanker. Zur Überwindung von Kriechverlusten geschah die Vorspannung in zwei Etappen mit 3 Wochen Pause (vom 28. Juni bis 9. Juli 1979):
