# Bewährung von Brücken in den Schweizer Alpen

Von Edmond Rey, Bern \*)

**Das Verhalten der Brücken im Betrieb wird durch äussere Belastung wenig beeinflusst. Massgebend sind hingegen die Betriebsbedingungen - Winterdienst, grosse Temperaturschwankungen und die örtlichen geotechnischen Verhältnisse -, denen oft zu wenig Beachtung geschenkt wird. Die Untersuchung der in einer Anzahl Einzelfällen festgestellten Schäden wird durch Hinweise auf die Gestaltung und Ausführung von Brücken ergänzt.**

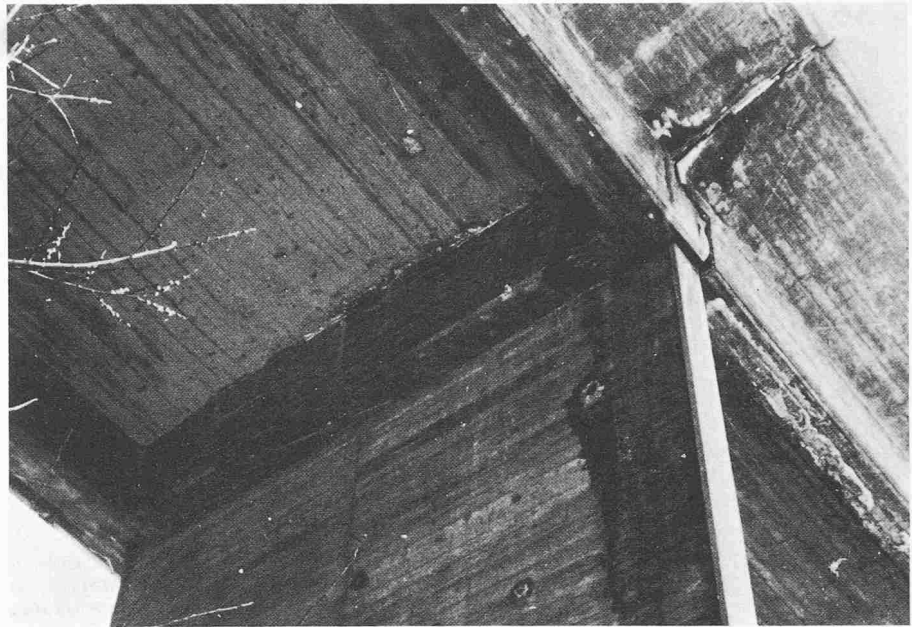
Bild 12. Untersicht des Gerbergelenkes vor Instandstellung. Die Instandstellung des Bauwerks machte den Ersatz der beschädigten Lager, den Einbau neuer dichter Fugenübergänge sowie die Erneuerung der Abdichtung und des Belags der Fahrbahnplatte nötig. Die Schäden sind 1972/73 behoben worden
