Autor(en): **Theiler, Franz / Geiser, Roland**

Zeitschrift: **Schweizer Ingenieur und Architekt**

Wetterfester Baustahl

Beilage zum Kapitel «Praktische Anwendung im Hochbau»

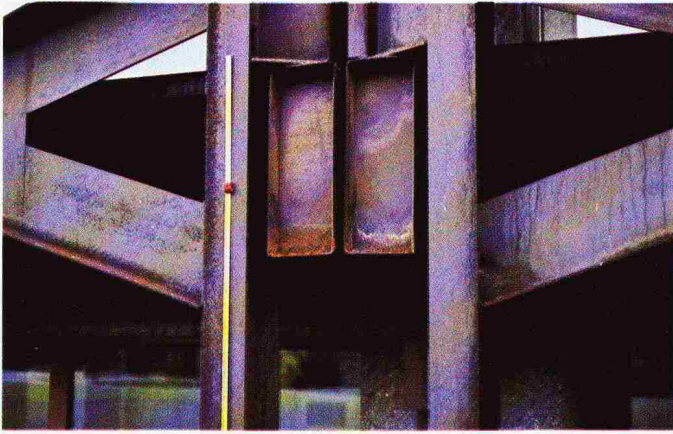
Bild 1. Fassadenausschnitt, Stahlskelettbau mit zahlreichen Stellen, wo das Regenwasser längere Zeit liegen bleiben kann

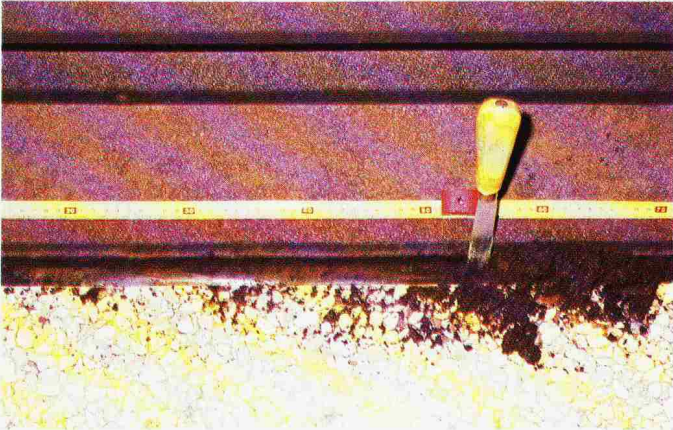
Bild 2. Detail aus Bild 3. In der linken Hälfte der Fuge ist der Rostschlamm entfernt worden. Das Fassadenblech ist in diesem Bereich bereits sehr stark angegriffen

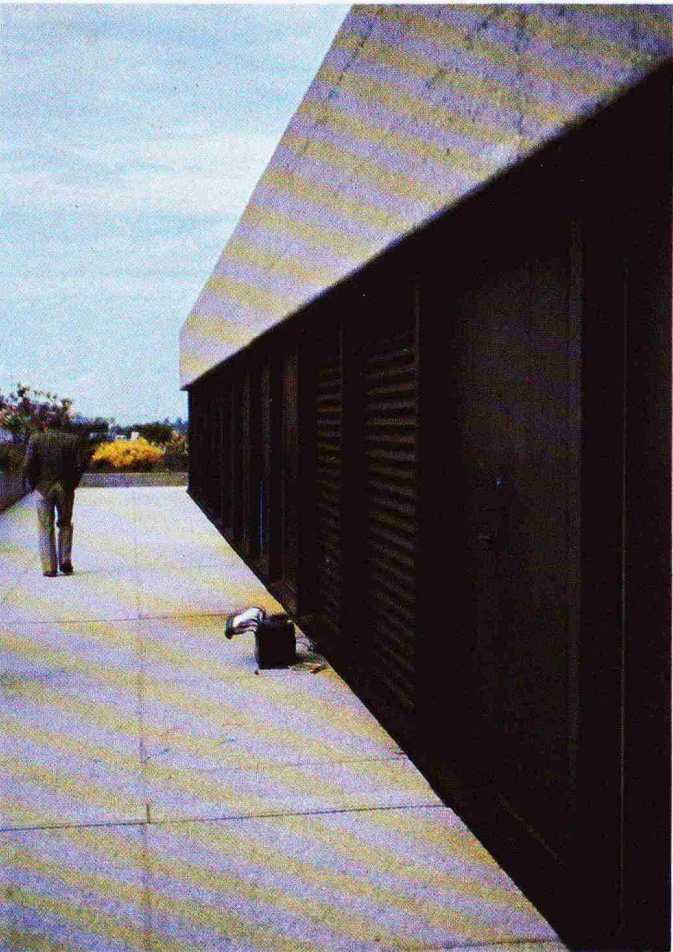
Bild 3. Fassade eines Attika-Geschosses. In der Fuge zwischen Bodenplatten und Fassadenblech sammeln sich die Korrosionsprodukte an und bilden einen feuchten Schlamm (vgl. auch Bild 2)

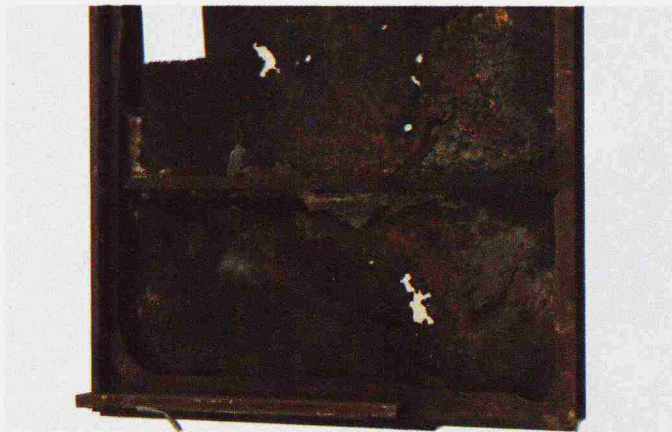
Bild 7. Aufgeschnittenes Fassadenelement mit Perforationen am Aussenblech (PUR-Schaumstoff entfernt)

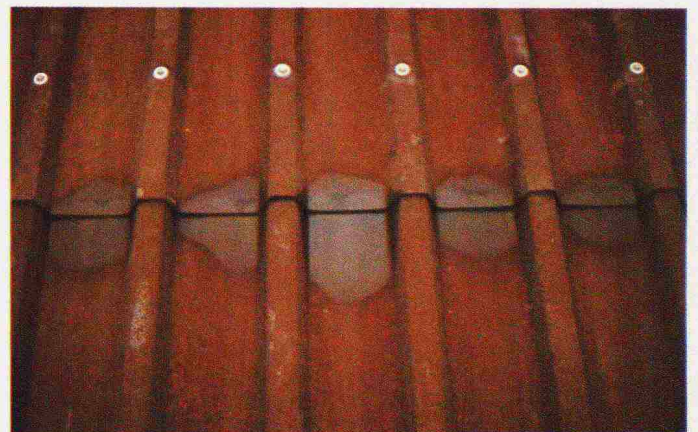
Bild 11. Dach aus überlappend angeordneten Trapezblechen. Im Bereich der Überlappung wird das Regenwasser während längerer Zeit festgehalten

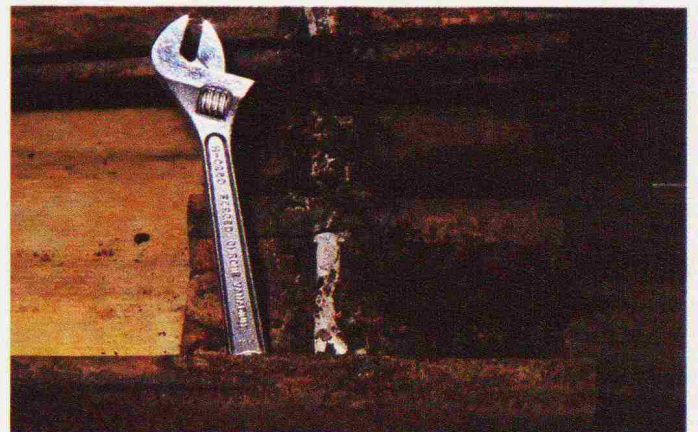
Bild 12. Geöffnete Überlappung mit Überresten eines Dichtungsbandes. Sehr starke Korrosion bis zur Perforation im Bereich der Überlappung
