# Die Hangsanierung im Bereich des Lehnenviaduktes Beckenried

Heft 50: **Zur Eröffnung des Seelisberg-Strassentunnels**

Von Bruno Boffo, Stans

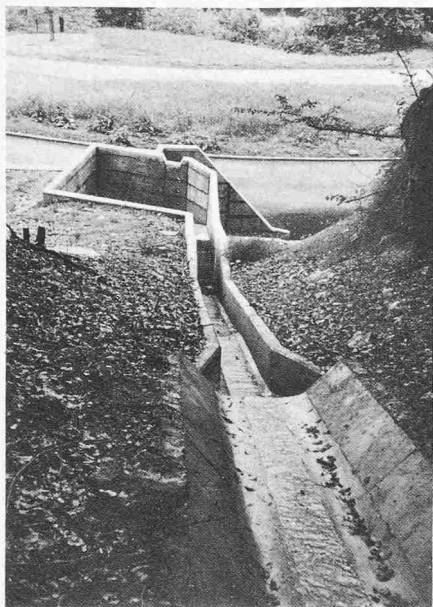
Die Anordnung von Tyrolerfassungen wurde zugunsten der Erstellung von Geschiebesammlern auf ein Minimum reduziert. Insbesondere können damit auch die Unterhaltskosten gegenüber der als eigentlichen Kunstbauwerken konzipierten Tyrolerfassungen ganz wesentlich beeinflusst werden. Die Geschiebeentleerungskosten hingegen sind bei beiden gleich (Bilder 10 und 11).

Bild 10. Mühlebach, Tyrolerfassung in der Mitte des Rechens

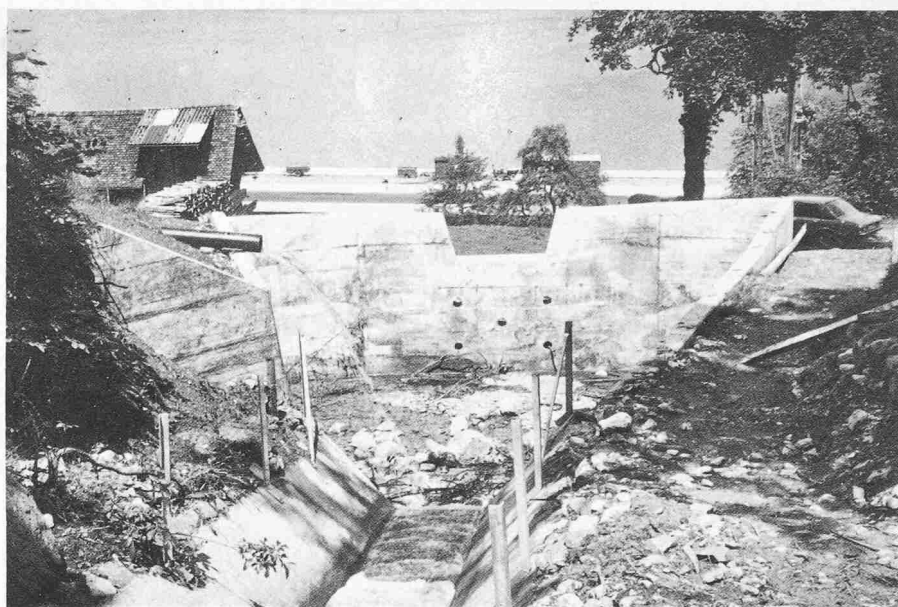
Bild 11. Mühlebach. Kiessammler

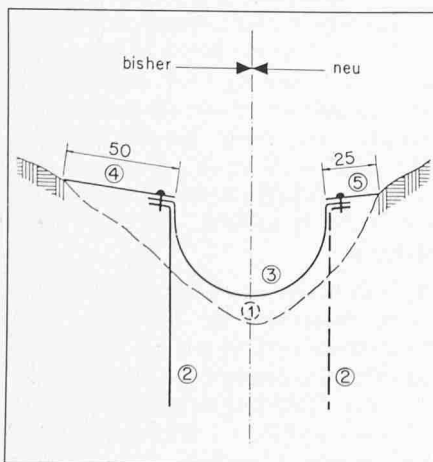
Eines der heikelsten Probleme bezüglich Natur- und Heimatschutz zeigte sich nach der Erstellung eines Gerinnes

Bild 12. Abgeändertes feuerverzinktes Wellblechgerinne. ① Drainagerohre  $\varnothing$  10 cm, ② Winkelleisen-Verankerung (alle 2 m), ③ Wellblechschale, ④ Wellblech-Abdeckblech (erste Ausführung), ⑤ Wellblech-Abdeckblech (zweite Ausführung)

mit feuerverzinktem Wellblech (Bild 12).

- sofortige Wiederbepflanzung der beim Bau zum Teil zerstörten Flächen,
- Verschmälerung der schrägen Abdeckbleche,
- Verkürzung der im nicht bewaldeten Gebiet notwendigen Wellblechgerinne auf das äusserste Minimum,
- Erstellen eines umfassenden Bepflanzungsprojektes unter Einbezug des gesamten Lehnenviaduktes und des Portalbereiches Nord des Seelisbergtunnels.
