## Stahlbau nach Brandfall

### Rascher Wiederaufbau der Maschinenhalle VI der Karton- und Papierfabrik Deisswil AG

Von Franz Koch und Konrad Huber, Winterthur

Bei einem Brand der Karton- und Papierfabrik Deisswil AG in Stettlen BE sind Dach und Tragkonstruktion einer Maschinenhalle von 136×16,6 m vollständig zerstört worden. Planung und Wiederaufbau benötigten nur 4 Monate, während die Kartonfabrikation dank Stahlbauweise der Dachkonstruktion bereits früher wieder aufgenommen wurde.

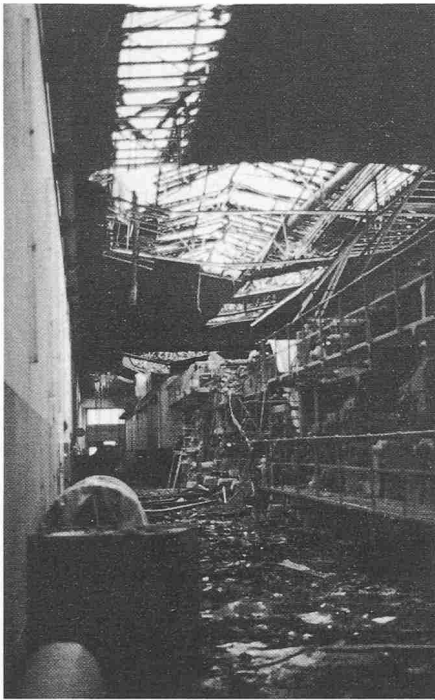
Brennende Holz- und Deckenteile stürzten auf die äusserst empfindliche Kartonmaschine herunter und beschädigten diese erheblich (Bild 1). Noch gleichentags beschloss die Bauherrschaft in einer Krisenstabsitzung, *ohne Zeitverzug die erforderlichen Planungs- und Sanierungsarbeiten einzuleiten*, um in der Woche nach Ostern 1983, d.h. innerhalb von 3½ Monaten, den Betrieb wieder aufnehmen zu können. Gleichzeitig entschied sich die Bauherrschaft für Neuinvestitionen zur Modernisierung der Maschine und zur Anpassung der Anlagen an den modernsten heutigen Stand der Technik. Bereits vor Weihnachten wurden die entsprechenden Baueingaben eingereicht, und Anfang Januar erfolgte die Auftragserteilung für die *schlüsselfertige Erstellung* der neuen Maschinenhalle.

Bild 1. 15. Dezember 1982. Blick in die durch einen Grossbrand zerstörte Maschinenhalle. Herabstürzende Deckenteile haben die Kartonmaschine stark beschädigt. Durch Hitze und Feuer sind Tragkonstruktion und Dach vollständig zerstört worden

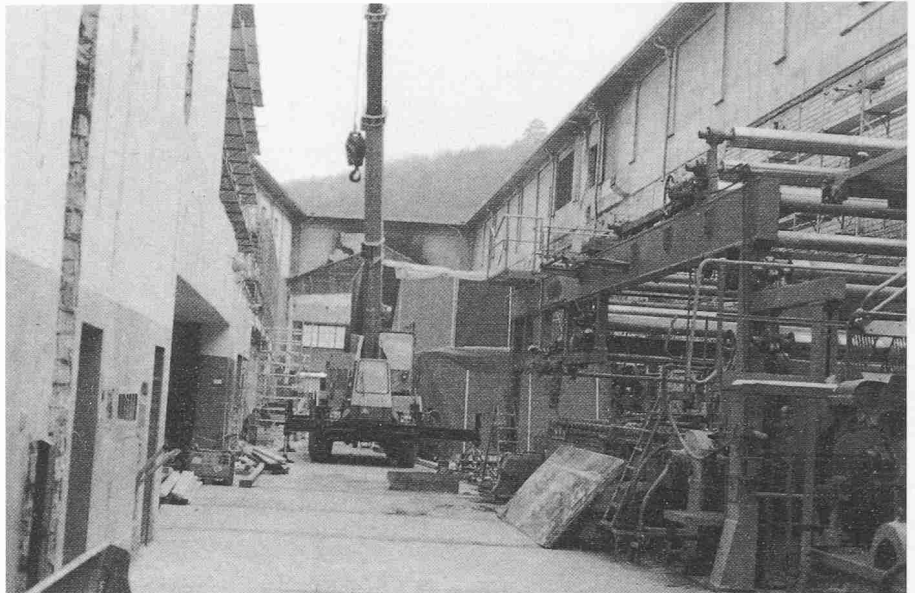
Bild 2. Mitte Februar 1983. Abschluss der Aufräumarbeiten vor Beginn der Stahlbaumontage

Bevor jedoch mit dem Neubau begonnen werden konnte, mussten erst die Reste des Daches und die ganzen Seitenwände abgerissen werden, wobei darauf zu achten war, dass die Kartonmaschine keinen Schaden nahm. Der Wiederaufbau wurde so durchgeführt, dass zur gleichen Zeit an der Maschine die notwendigen Reparatur- und Instandstellungsarbeiten ausgeführt werden konnten sowie Testläufe möglich waren. Um die Kartonmaschine und die bereits mit Reinigungs- und Repara-

turarbeiten eingesetzten Leute vor herabstürzenden Trümmerteilen zu schützen, musste eigens ein Holztunnel über die Maschine gebaut werden. Da die alte Halle als Stahlkonstruktion konzipiert war, konnten die Abbrucharbeiten jedoch rasch ausgeführt werden, was sich günstig auf die Baetermine auswirkte.

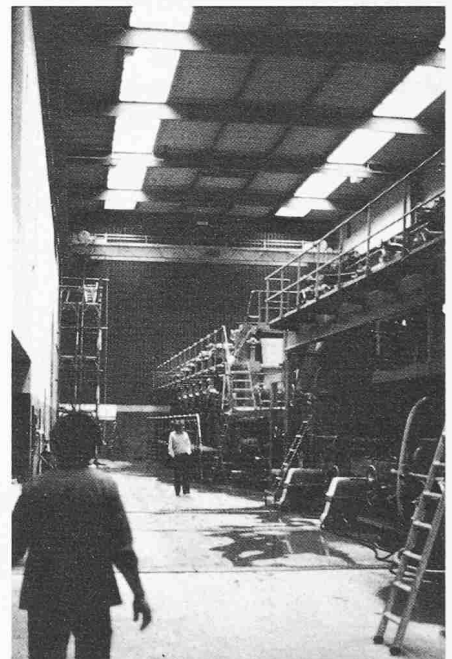
Bild 4. 20. April 1983, d.h. nach nur 16 Wochen. Halle fertig erstellt
