Zeitschrift: **Schweizer Ingenieur und Architekt**

# Challenger Mission 51L

## Raumfähren-Startunglück vom 28. Januar 1986

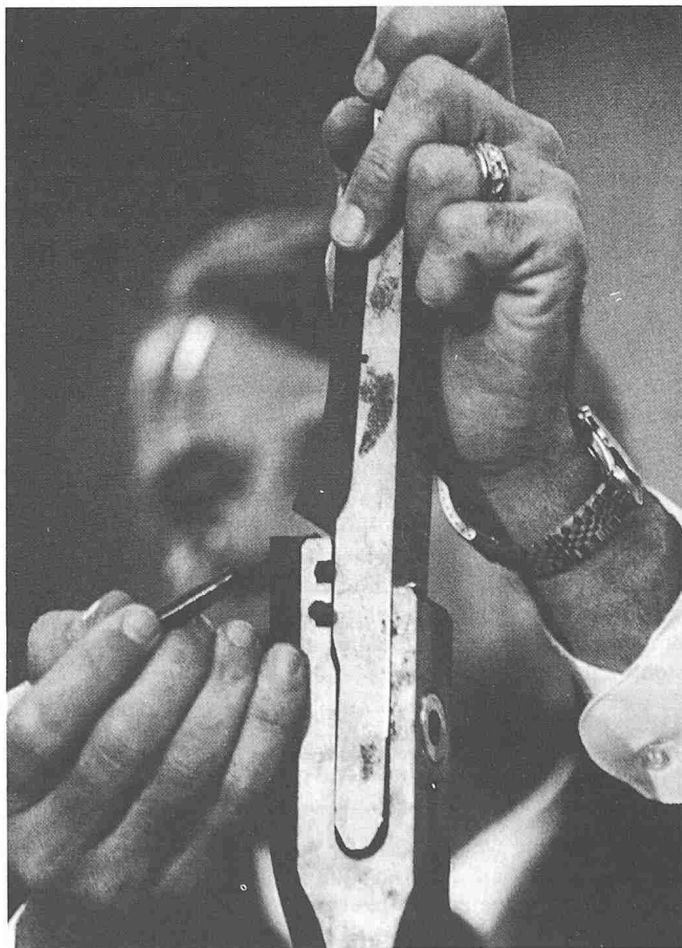
Bild 2. Querschnitt der Verbindungsstruktur zwischen den Teilstücken der Zusatzraketen. Der Zeigestift weist auf die Unterbruchstelle der inneren Isolationsschicht auf dem Stahlmantel (Bild Keystone/AFP Photo/Don Embert/db)

Die laufenden Untersuchungen aller denkbaren Ursachen richten sich besonders auf die Konstruktion der Feststoffraketen (Bilder 2 und 3).

Aus Kosten- und Herstellungsgründen wurde ein modularer Aufbau des Raketenkörpers (Hersteller Morton Thiokol Inc.) gewählt. Die zylindrischen Teilstücke des Stahlmantels sind mittels Stahlbolzen zusammengehalten, die radial durch die Lippen des unteren Teils und den untern Rand des oberen Teils eingefügt sind (Bilder 2 und 3). Der konische Ringspalt zwischen den Packungen des festen Treibstoffes im oberen und untern Teilstück wird mittels as-

bestgefülltem Zink-Chromat-Kitt abgedichtet, der in  $\frac{1}{8}$ "-Streifen aufgetragen wird und die die O-Ringe aus Gummi schützen soll, die in Ringnuten in der inneren Verbindungslippe eingelegt sind. Auf der Aussenseite ist ein Halteband für die Stahlbolzen und ein Wetter-Dichtungsband aufgelegt.

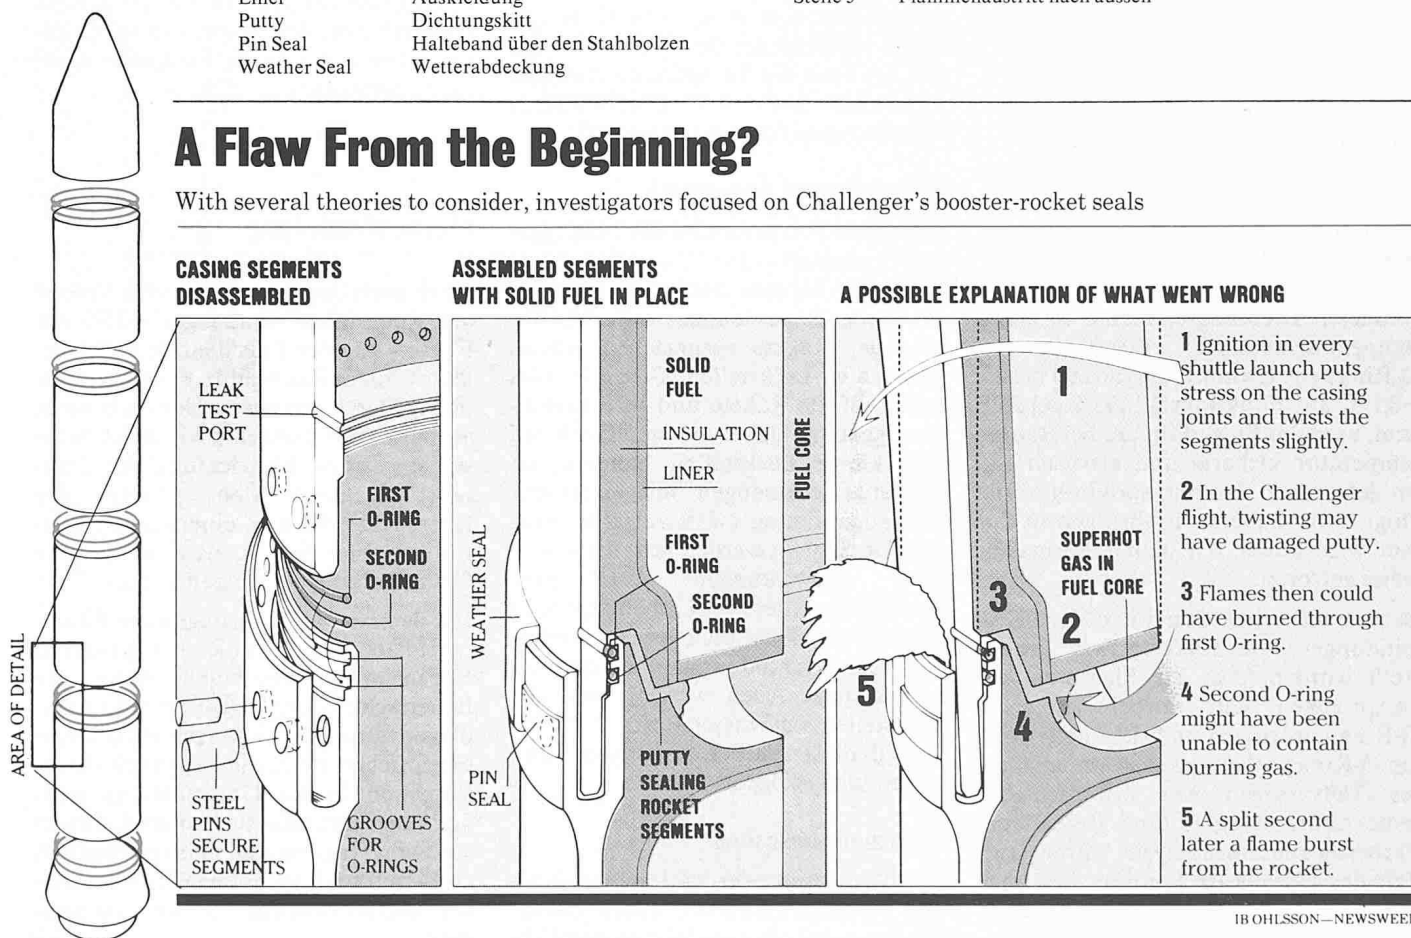
Nach der Zündung erreicht der Innendruck in der Festkörperrakete etwa 64,5 b (900 psi). Unter der entsprechenden Längs-Zugkraft vergrössert sich die ausgekittete Fuge, und die an der versteifenden Verbindungsstelle weniger grosse radiale Ausweitung bewirkt ein Kippen der zwischen den Lippen gehaltenen Mantelwandung. Dadurch vergrössert sich der Spalt, den die O-Ringe abdichten sollen.

Sobald der Innendruck etwa 14,3 b (200 psi) erreicht, was nach 0,6 s der Fall ist, wird der elastische Kitt in den sich verjüngenden Ringspalt gegen den ersten

O-Ring hin gedrückt; unter dem durch diese Druckübersetzung erhöhten Druck wird der O-Ring satt in seine Ringnut und gegen die Wandung des eingesetzten Randes gedrückt (Bild 3). Sollte der erste O-Ring teilweise versagen, so wird der zweite O-Ring belastet und übernimmt die lebenswichtige Dichtungsfunktion.

Bild 3. Aufbau der Feststoff-Zusatzrakete, Detaildarstellung. Links: Auseinandergenommene Zylinder-Teilstücke des Raketenmantels. Mitte: Zusammengebaute Teilstücke mit montierten Dichtungen und Feststoff-Treibstoff. Rechts: Möglicher Ablauf des Versagensmechanismus (© 1986 by Newsweek Inc. All rights reserved. Reprinted by permission of Newsweek – I B Ohlsson)

| Pfeil 1 | Verformung nach Zündung der Rakete |
| Stelle 2 | Mögliche Beschädigung des Kittes nach Verformung |
| Stelle 3 | Flammenweg zum ersten O-Ring |
| Stelle 4 | Flammenweg zum zweiten O-Ring |
| Stelle 5 | Flammenaustritt nach aussen |

Bereits 0,6 s nach der Zündung war an dieser Stelle das seitliche Austreten einer schwarzen Rauchschwade nachträglich festgestellt worden, was die Vermutung bestärkt, dass der Dichtungskitt von den Flammen umgangen und die beiden O-Ringe sofort durch die Hitze zersetzt worden waren.
