## Unterhalt von Verkehrsbauten

### Sicherheitsprobleme

Von Fritz Hirt, Alfred Merk und Pierre Jolissaint, Zürich

Das Tiefbauamt der Stadt Zürich überprüft zurzeit speziell die ihm für den Unterhalt zugewiesenen Verkehrsbauten auf ihre Sicherheit bezüglich plötzlichem Versagen von gefährdeten Konstruktionsteilen. Es betrifft dies in erster Linie Hängekonstruktionen und Befestigungen von Betonelementen in Tunnels. Die dabei anfallenden Probleme werden anhand der Sanierung der Fussgängerpassage im bergmännisch erstellten Teil des neuen Ulmbergtunnels erläutert.

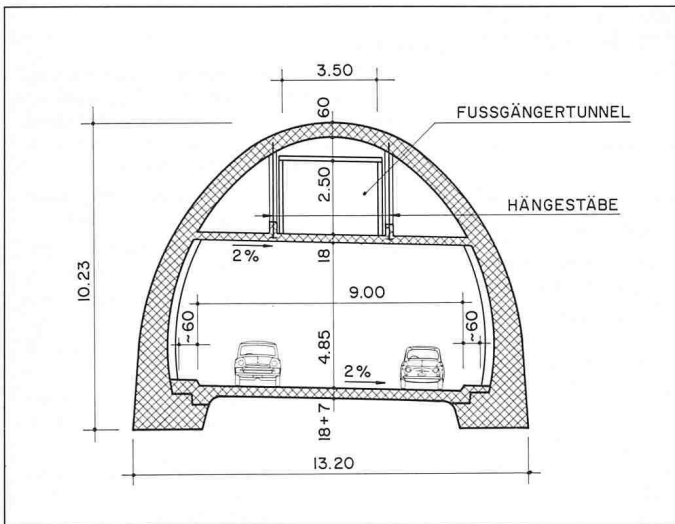
Bild 1 (oben). Querschnitt des bergmännisch erstellten Teils des neuen Ulm bergtunnels

In den Jahren 1966 bis 1968 wurde als Ersatz für das im alten, umgebauten Ulmbergtunnel aufgehobene Trottoir eine Fussgängerpassage in der Kalotte des neuen Ulmbergtunnels eingebaut (vgl. Bild 1). Der Fussgängertunnel (einschliesslich der Decke über dem Fahrraum des Tunnels) ist auf einer Länge von 136 m an insgesamt 146 Hängestäben im bergmännisch erstellten Gewölbe (deutsche Tunnel-Bauweise) aufgehängt.

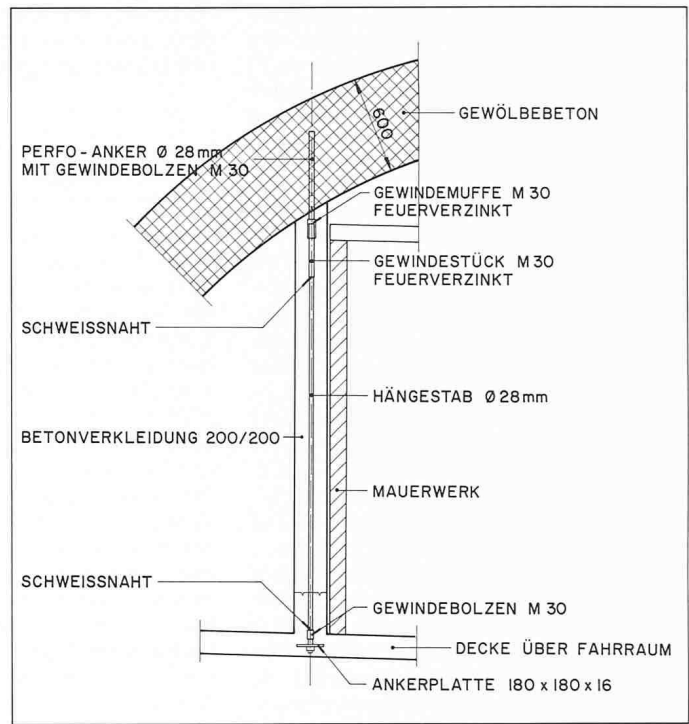
Bild 2 (rechts). Bestehende Hängekonstruktion (Querschnitt)

Die Hängestäbe mit einem Durchmesser von 28 mm bestehen aus Stahl Fe 510 (St 36/52). Sie sind mittels Perfoanker im 0,60 m starken Gewölbebeton befestigt und in 0,20×0,20 m dicke Säulen einbetoniert (vgl. Bild 2).

Die statische Nachrechnung der bestehenden Konstruktion ergab, dass bei Versagen einer einzelnen Aufhängung im Bereich einer Dilatationsfuge ein teilweiser Einsturz der aufgehängten Decke nicht ausgeschlossen werden kann. Diese Tatsache sowie die Risikobeurteilung führten zur Entscheidung, die Hängekonstruktion zu sanieren.

| Gefahrenstellen<br>(vgl. Bild 2) | Ausführung | Gefahr | Risiko | Bemerkungen |
|---|---|---|---|---|
| Verankerung im Tunnelgewölbe | Perfoanker | Schlechte Verfüllqualität, Korrosion | gross | Die Perfoanker weisen eine kurze Verankerungsstrecke in teilweise wasserdurchlässigem Beton auf. |
| Übergang Gewölbe/Betonsäule | Anbetoniert | Dehnungsspalt, Korrosion | erhöht | Die Hängestäbe sind im Übergangsbereich Gewölbe/Betonsäule (insbesondere bei Wasserzutritt) korrosionsanfällig. |
| Anschluss Perfoanker/Hängestäbe | Gewindemuffe | Korrosion | klein | |
| Hängestab | Stumpfschweissungen | Qualitätsmangel | erhöht | Oben und unten am Hängestab sind Gewindebolzen stumpf angeschweisst. Der Zustand dieser Schweissnähte ist nicht kontrollierbar. |
| Verankerung in Decke über Fahrraum | Ankerplatte | Karbonatisierung/Korrosion | erhöht | |
