Autor(en): **Lienert, P.**

Zeitschrift: **Schweizer Ingenieur und Architekt**

Der Waldzustand im Rutschgebiet Giswil

Eine Untersuchung mit farbigen Infrarotaufnahmen. Die Gruppe Fernerkundung (Leiter: B. Oester) an der Eidgenössischen Anstalt für das forstliche Versuchswesen, 8903 Birmensdorf (EAFV), liess zuhanden der Regierung des Kantons Obwalden den Waldzustand vor dem Schadenereignis vom 18.9. 1986 im Rutschgebiet Giswil untersuchen. Die Arbeiten wurden durch das Ingenieurbüro H.U. Scherrer, 9650 Nesslau, ausgeführt. Als Grundlage dienten farbige Infrarotaufnahmen im Bildmassstab von ca. 1:9000.

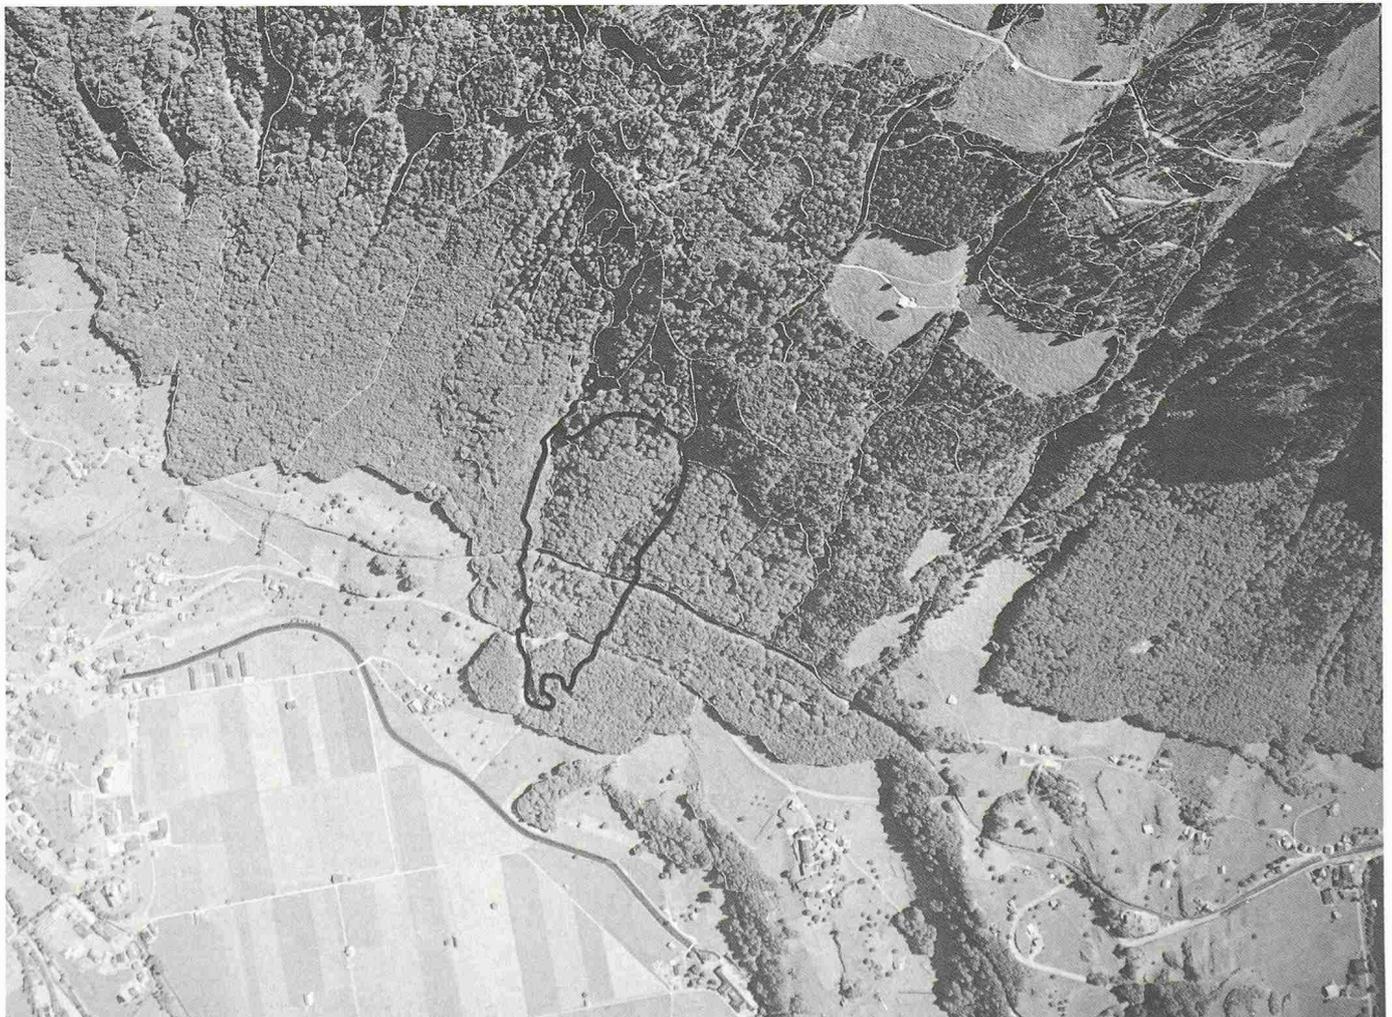
Ausschnitt aus dem Infrarot-Luftbild Nr. 2632 vom 13.8. 1985. Original-Bildmassstab ca. 1:12 000. Luftaufnahme der V+D. Die Aufnahme zeigt die Wälder im Gebiet Buchholz–Chaiserstuhlwald–Aeschwald südlich von Giswil OW. Die schwarz umrandete Fläche bezeichnet das Rutschgebiet ein Jahr vor dem Rutsch. Die weissen Linien innerhalb des Waldes grenzen unterschiedliche Waldbestände ab, welche für die Beurteilung des Waldzustandes als Untersuchungseinheiten verwendet wurden.

ge Zusammenhänge und Schadensschwerpunkte aufzuzeigen. Der Waldzustand vor dem Rutsch zeigt im fraglichen Bereich recht stabile Verhältnisse. Der Gesundheitszustand des Waldes war im eigentlichen Rutschgebiet nicht schlechter als in den benachbarten Gebieten. Es handelte sich um geschlossene Buchenbestände (leichtes bis mittleres Baumholz). Im Anrissgebiet war der Wald schwach aufgelockert, auf der übrigen Rutschfläche normal geschlossen. Oberhalb des Anrissgebietes schliessen Ndh-/Lbh-Mischbestände an. Sie sind vorwiegend normal geschlossen bis schwach aufgelockert infolge Windwurf. Einige Bestände weisen stark geschädigte Bäume auf. Es handelt sich dabei vorwiegend um Nadelholz- oder Nadelholz-Mischbestände. Die detaillierten Ergebnisse sind im «Bericht über den Waldzustand im Rutschgebiet Giswil, Kanton Obwalden» vom 16.1. 1987 enthalten [2].

Die im Jahr 1986 abgerutschte Waldfläche von 8 ha zeigte ein Jahr zuvor eine recht stabile Bestockung. Sie fiel im Vergleich mit der Umgebung nicht durch erhöhte Kronenschäden auf. Die damals vorhandenen Buchenbestände können als standortsgerecht bezeichnet werden. Die Untersuchung liefert keine Hinweise, dass im vorliegenden Fall der Waldzustand zur Auslösung der Rutschung beigetragen hat. Die Ursache der Rutschung muss bei den labilen geologischen Verhältnissen gesucht werden.
