Der Waldzustand im Rutschgebiet Giswil

Eine Untersuchung mit farbigen Infrarotaufnahmen. Die Gruppe Fernerkundung (Leiter: B. Oester) an der Eidgenössischen Anstalt für das forstliche Versuchswesen, 8903 Birmensdorf (EAFV), liess zuhanden der Regierung des Kantons Obwalden den Waldzustand vor dem Schadenereignis vom 18.9. 1986 im Rutschgebiet Giswil untersuchen. Die Arbeiten wurden durch das Ingenieurbüro H.U. Scherrer, 9650 Nesslau, ausgeführt. Als Grundlage dienten farbige Infrarotaufnahmen im Bildmassstab von ca. 1:9000.

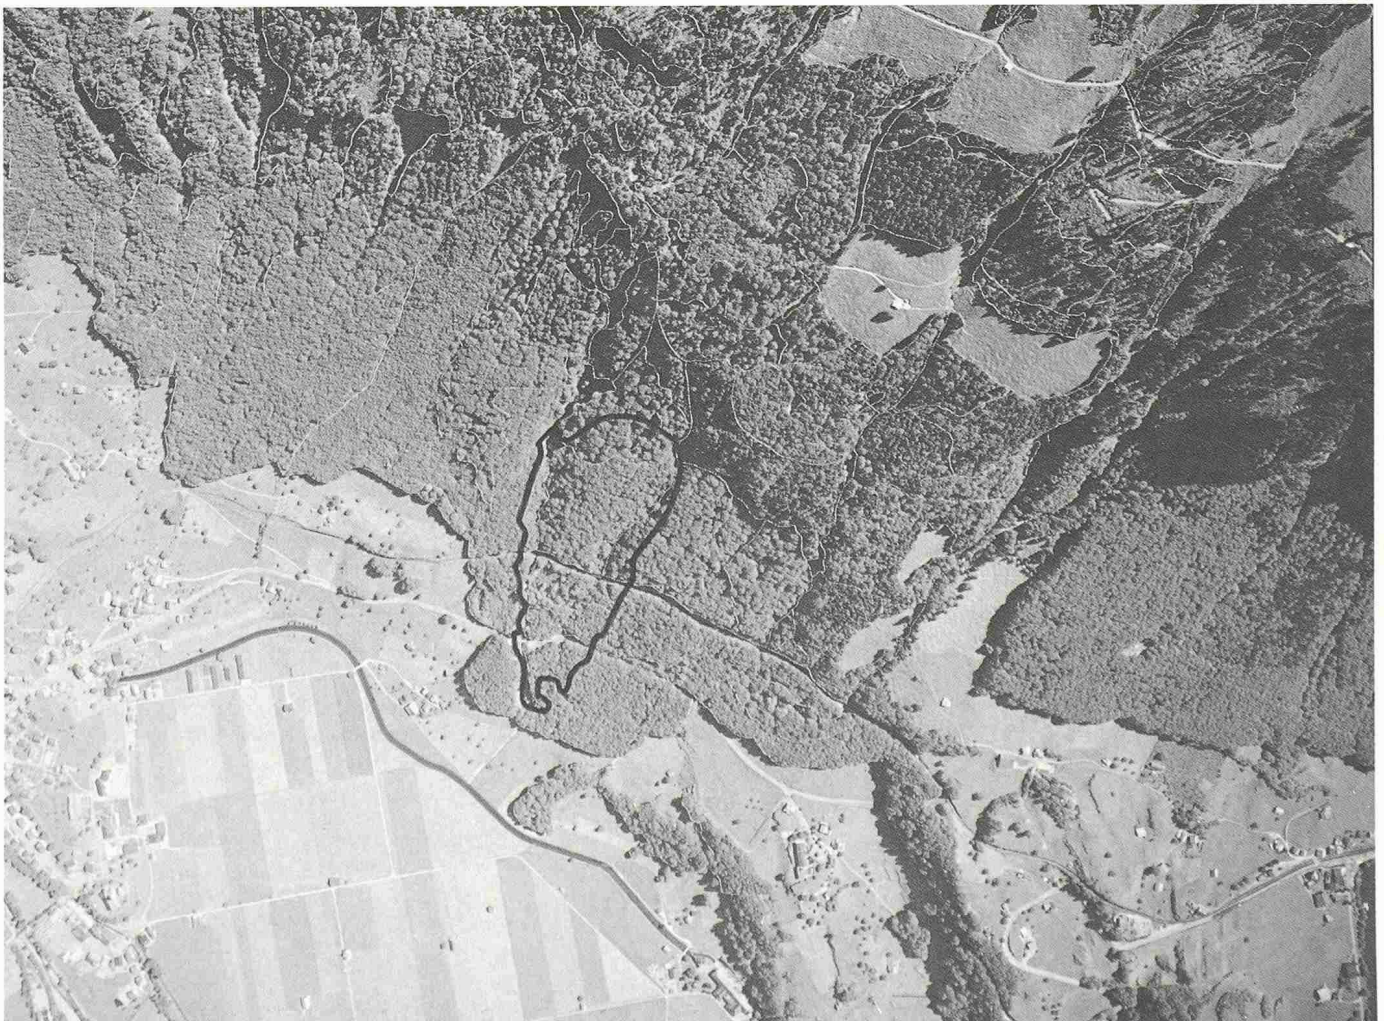
Ausschnitt aus dem Infrarot-Luftbild Nr. 2632 vom 13.8. 1985. Original-Bildmassstab ca. 1:12 000. Luftaufnahme der V+D. Die Aufnahme zeigt die Wälder im Gebiet Buchholz–Chaiserstuhlwald–Aeschwald südlich von Giswil OW. Die schwarz umrandete Fläche bezeichnet das Rutschgebiet ein Jahr vor dem Rutsch. Die weissen Linien innerhalb des Waldes grenzen unterschiedliche Waldbestände ab, welche für die Beurteilung des Waldzustandes als Untersuchungseinheiten verwendet wurden.

ge Zusammenhänge und Schadensschwerpunkte aufzuzeigen. Der Waldzustand vor dem Rutsch zeigt im fraglichen Bereich recht stabile Verhältnisse. Der Gesundheitszustand des Waldes war im eigentlichen Rutschgebiet nicht schlechter als in den benachbarten Gebieten. Es handelte sich um geschlossene Buchenbestände (leichtes bis mittleres Baumholz). Im Anrissgebiet war der Wald schwach aufgelockert, auf der übrigen Rutschfläche normal geschlossen. Oberhalb des Anrissgebietes schliessen Ndh-/Lbh-Mischbestände an. Sie sind vorwiegend normal geschlossen bis schwach aufgelockert infolge Windwurf. Einige Bestände weisen stark geschädigte Bäume auf. Es handelt sich dabei vorwiegend um Nadelholz- oder Nadelholz-Mischbestände. Die detaillierten Ergebnisse sind im «Bericht über den Waldzustand im Rutschgebiet Giswil, Kanton Obwalden» vom 16.1.1987 enthalten [2].

Die im Jahr 1986 abgerutschte Waldfläche von 8 ha zeigte ein Jahr zuvor eine recht stabile Bestockung. Sie fiel im Vergleich mit der Umgebung nicht durch erhöhte Kronenschäden auf. Die damals vorhandenen Buchenbestände können als standortsgerecht bezeichnet werden. Die Untersuchung liefert keine Hinweise, dass im vorliegenden Fall der Waldzustand zur Auslösung der Rutschung beigetragen hat. Die Ursache der Rutschung muss bei den labilen geologischen Verhältnissen gesucht werden.
