# Hauptinspektion der Kunstbauten an der Axenstrasse

## Hauptinspektion der Kunstbauten an der Axenstrasse

**Im Frühling 2000 wurde an der A4 im Abschnitt Sisikon-Flüelen die erste Hauptinspektion an den Kunstbauten durchgeführt. Aus Sicht des Bauwerkseigentümers sind systematische Kontrollen wertvoll, um den Zustand der Bauwerke und deren Entwicklung festzuhalten und von Fachleuten beurteilen zu lassen.**

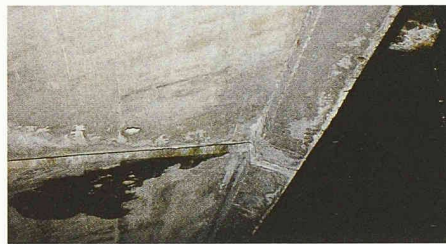
3

Die Dachentwässerung einer Galerie weist einen konstruktiven Mangel auf, so dass aufgestautes Wasser durch die Dilatationsfugen an die Untersicht gelangt

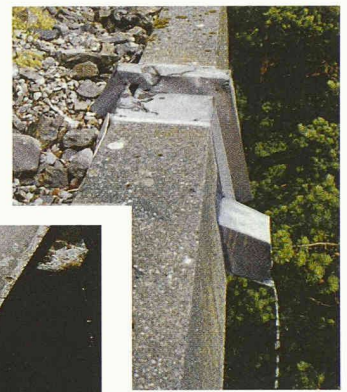
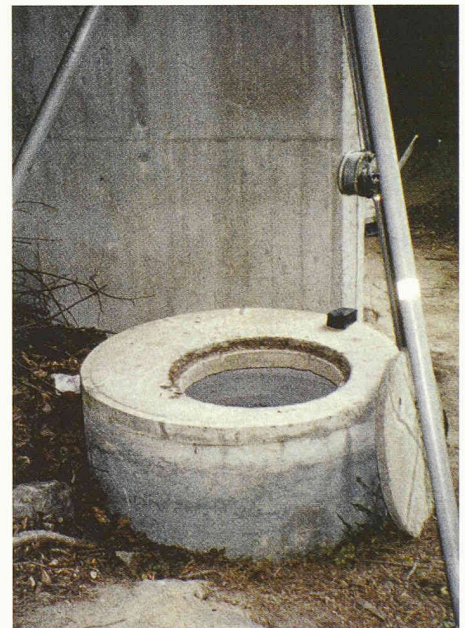
4

Die Pfeilerschächte der Brücken wurden visuell inspiziert. Die Deckel werden durch abschliessbare ersetzt
