# Sanierung eines Turmes: neue Erkenntnisse und ihre Umsetzung an der reformierten Kirche Enge in Zürich

Zeitschrift: **Tec21**

# Sanierung eines Turmes

Neue Erkenntnisse und ihre Umsetzung an der reformierten Kirche Enge in Zürich

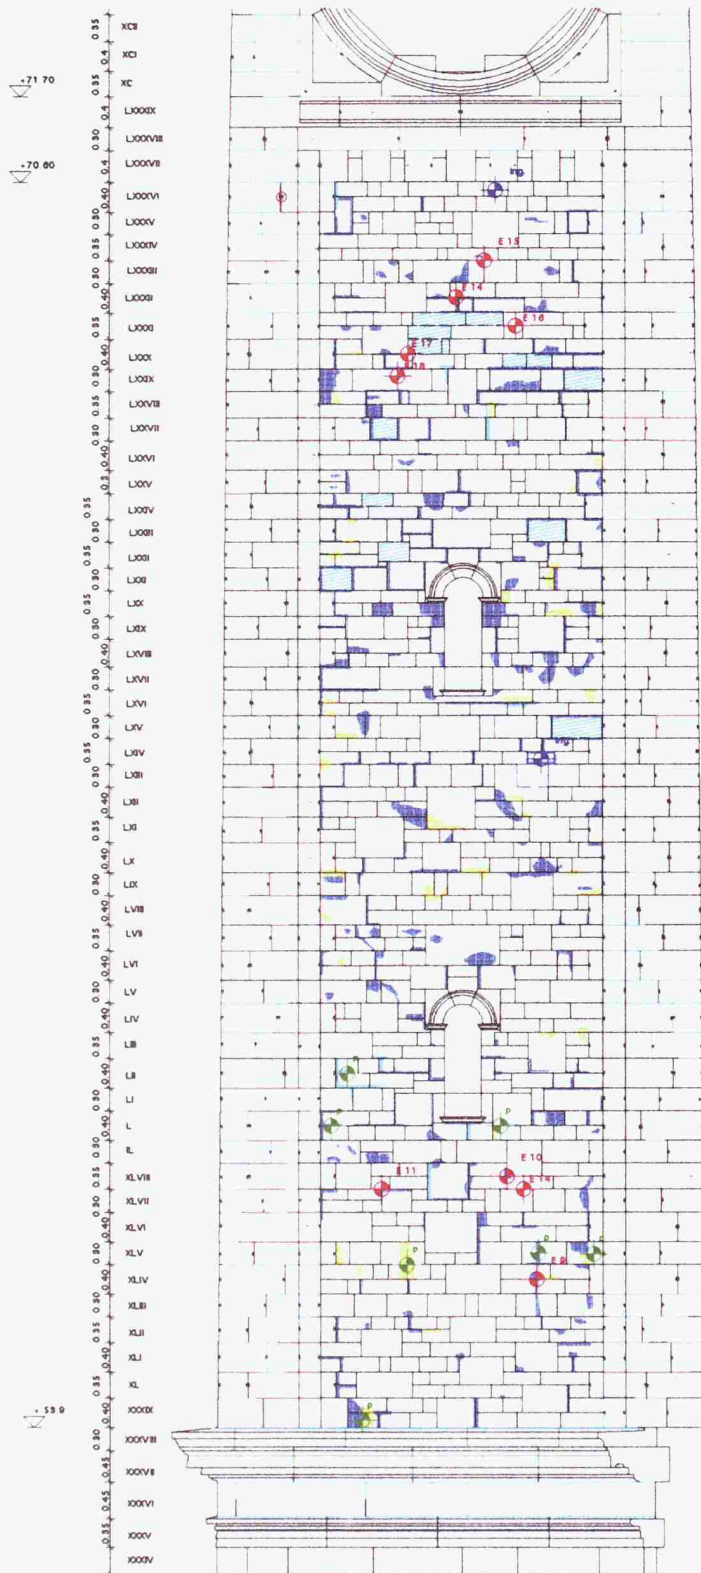
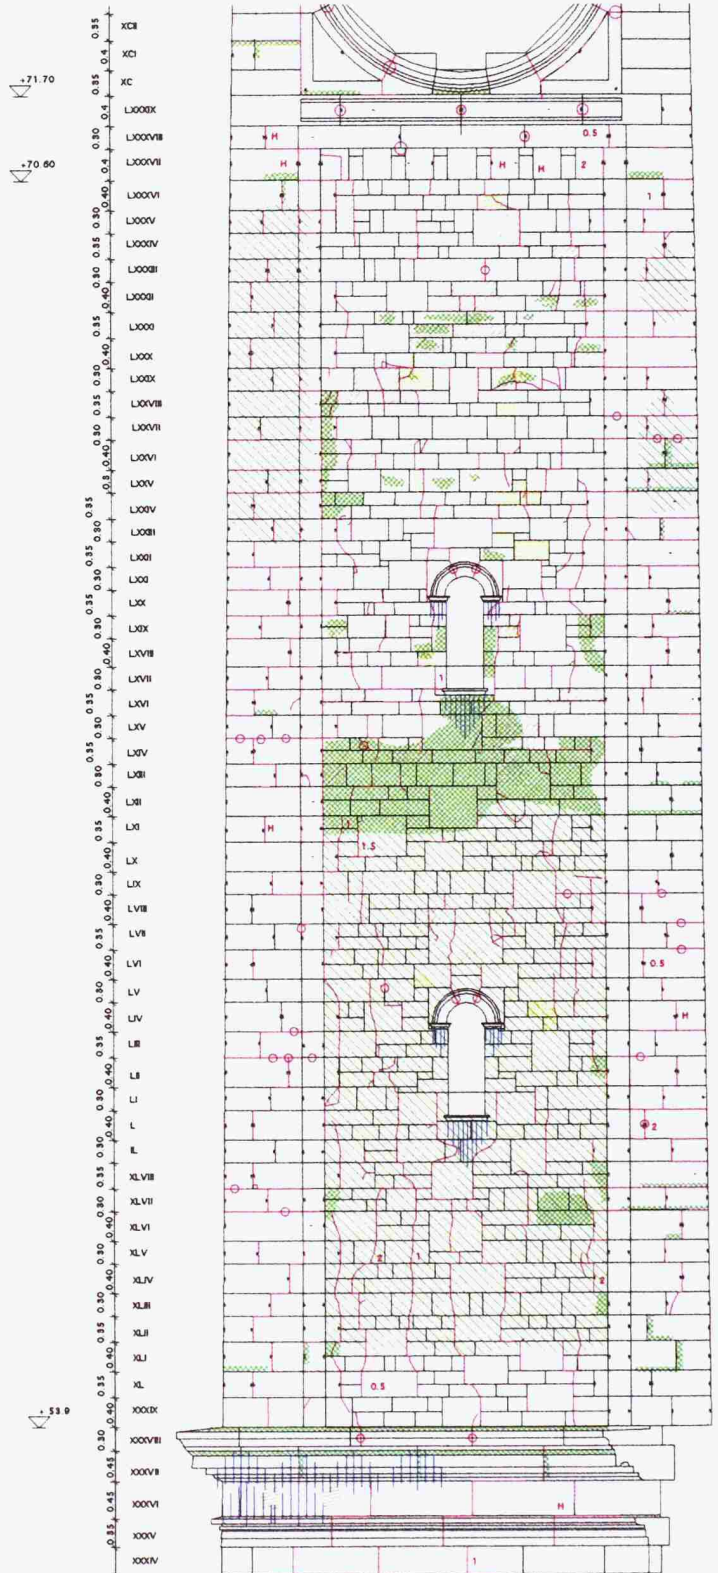
3

- a) Materialkartierung Turm, Beispiel Westfassade, mittlerer Teil. Zeichenerklärung siehe Legende (Planzeichnung Rolf A. Lüscher)
- b) Zustandskartierung Turm, Beispiel Westfassade, mittlerer Teil. Zeichenerklärung siehe Legende (Planzeichnung Rolf A. Lüscher)
- c) Legende zur Material-, Zustands- und Massnahmenkartierung (Planzeichnung Rolf A. Lüscher)

Die Zustandsaufnahme am Turm erbrachte folgendes Schadensbild (Bild 3):

**Risse:** Entlang der Mörtelfugen gibt es sehr viele Risse. Besonders im Gneismauerwerk verlaufen sie in aller

Regel den Mörtelfugen entlang. Im oberen und mittleren Turmteil sind gerade noch 30% der Fugen intakt. Aufgrund ihres Verlaufes und ihrer Verteilung hängen die Risse mit statischen und dynamischen Spannungen im Mauerwerksverband zusammen. Vermutete Ursachen sind in erster Linie die Schwingungen des verhältnismässig schlanken Turmes bei Glockengeläut und bei Winddruck. Das Problem wurde schon früher erkannt und untersucht (s. Bemerkungen im Kasten «Bau und Restaurierungsgeschichte»). Nebst diesen dynamischen Belastungen wirken irreversible Verformungen und Setzungen des Turmes mit. Im Laufe der aktuellen Sanierungsarbeiten wurden bis 60 cm tiefe, bei der Demontage der Baugerüste nicht oder nur mangelhaft verfüllte Gerüstellöcher entdeckt, die als erhebliche konstruktive Schwachstellen wirken! Im Tuffsteinmauerwerk verlaufen die Risse teils entlang der Mörtelfugen, teils durch die Steine hindurch. Die Spannungsrisse verlagern sich hier tendenziell vom Kontakt zwischen harter Zementmörtelfuge und weichem Stein in den Stein hinein (Bild 5).

**Hohlstellen:** Im Tuffsteinmauerwerk bildeten sich an stark wetterexponierten Flächen der Westfassade grössere Hohlstellen. Wie sich bei einer Sondieröffnung zeigte, sind in 5–8 cm Tiefe oberflächenparallele Risse oft über mehrere Quader vorhanden. In den gleichen Zonen gibt es zahlreiche oberflächliche Ausbrüche des Tuffsteins und älterer Mörtelflicke im Tuffstein. Unsere Beobachtungen bei und nach Regenperioden machten klar, dass diese Bereiche stark durchnässt werden und danach lange nass bleiben. Folglich sind die Hohlstellen und Ausbrüche als Frostschäden zu sehen.

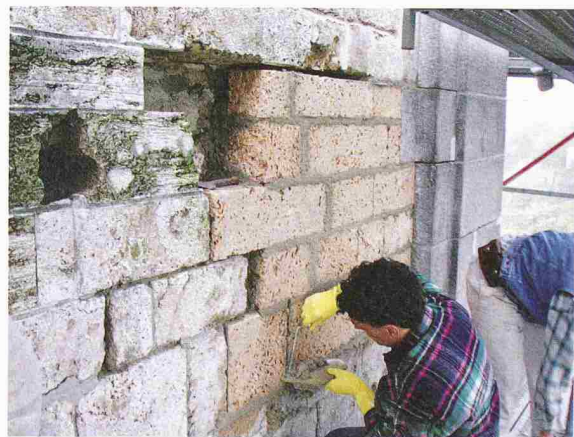
4

**Partieller Tuffstein-Ersatz während aktueller Sanierung in einem Bereich mit Hohlstellen an der Turm-Westfassade. Hinter der entfernten Tuffstein-Blendmauer kommt das Füllmauerwerk mit vorwiegend Sandstein-Bruchstücken und Mörtel zum Vorschein (Bild: Rolf A. Lüscher, 2001)**

Bewölkung und Sonnenstand entscheidend. Die Verfu-gungsarbeiten sollten, um eine zu schnelle Austrock-nung des eingebrachten Materials zu verhindern, bei windstiller und bewölkter Wetterlage erfolgen. Die ver-antwortliche Unternehmerschaft führt dazu ein detail-liertes Baujournal. Als *Nachbehandlung* müssen die ferti-gen Flächen mit feuchten Jutebahnen abgedeckt und vor allfälliger Sonnen- und Windeinwirkung geschützt werden. Die Tuffsteine sind dort zu flicken und partiell zu ersetzen, wo der Verband durch Hohlstellen geschwächt und absturzgefährdet ist (Bild 4).

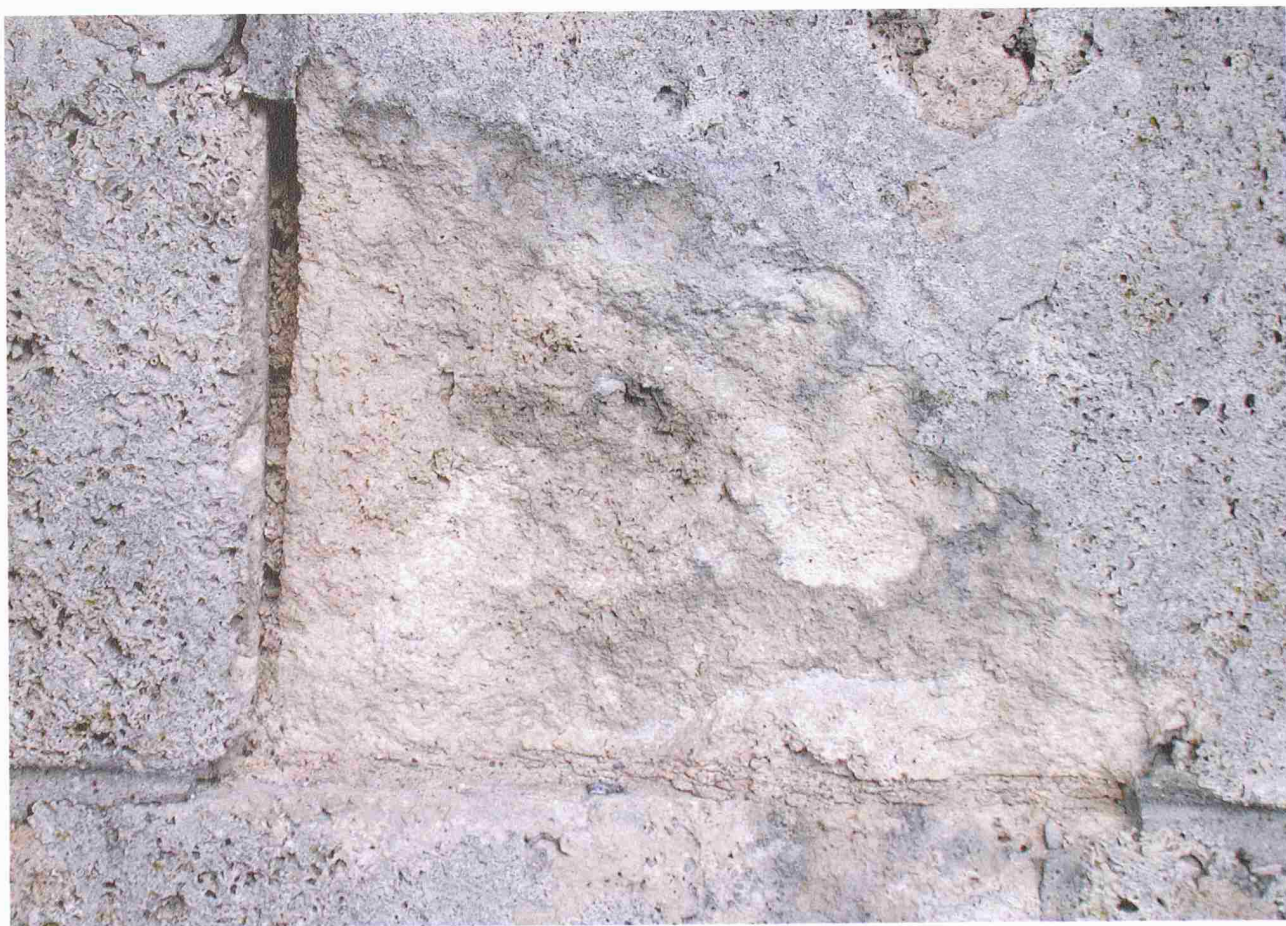
5

**Abplatzungen am Kalktuff entlang Zementmörtelfugen. Detail von der Turm-Westfassade (Bild: Rolf A. Lüscher, 1999)**

den. Dies ist besonders wichtig an wetterexponierten Fassadenteilen, d.h. an der West-Fassade und den angrenzenden Eckkissen. An wetterabgewandten Seiten stellen sie jedoch keine Gefährdung dar und könnten grundsätzlich belassen werden. Weil sich alle bisher verwendeten Zementmörtelmischungen als zu hart erwiesen, wäre ein Kalkmörtel angezeigt. Reiner Kalkmörtel ist hier aus technischen Gründen jedoch nicht anwendbar. Deshalb wurde ein möglichst mager gemischter, schwach hydraulischer Kalkmörtel gewählt. Wichtige Kriterien bei der Verarbeitung von hydraulischem Kalkmörtel sind die Fugentiefe, die Haftbrücken, die Fugenrezeptur, die Verarbeitung und die Nachbehandlung: Die *Fugentiefe* sollte in jedem Fall tiefer als die Breite der Fuge sein. Als *Haftbrücke* wurde ein Voranstrich mit Trassschlämme (hydraulischer Kalkmilch) aufgetragen. Die Flanken sollten für eine optimale Haftung des neuen Mörtels nicht angefräst, sondern von Hand nachbearbeitet werden. Wichtig bei der *Fugenrezeptur* sind neben Anteil und Art der hydraulischen Zusätze auch Zusammensetzung, Anteil und Kornverteilung des Zuschlags (hier 3,5:1), dessen Härtegrad und Verhalten gegen Benetzung. Der Mörtel soll möglichst salzfrei sein, um Folgeschäden durch kristallisierende Salze zu vermeiden. Schliesslich sind das Erscheinungsbild und die Farbe wichtig.
