# VIEL BEWEGUNG IM SPIEL

Die Glocken der Kirche St. Konrad in Zürich läuten ohrenbetäubend, und die Turmspitze, in der sie hängen, schwingt während des Läutens 70 mm hin und her. Für die Turmkonstruktion waren die Bewegungen zu stark. Die Ingenieure von Wolfseher und Partner, Urech Bärtschi Maurer Consulting sowie Trombik Ingenieure setzten die Turmkonstruktion deshalb instand. Sie passten unter anderem die Anzahl Glockenschläge pro Minute an. Das Resonanzproblem ist allerdings damit nicht behoben.

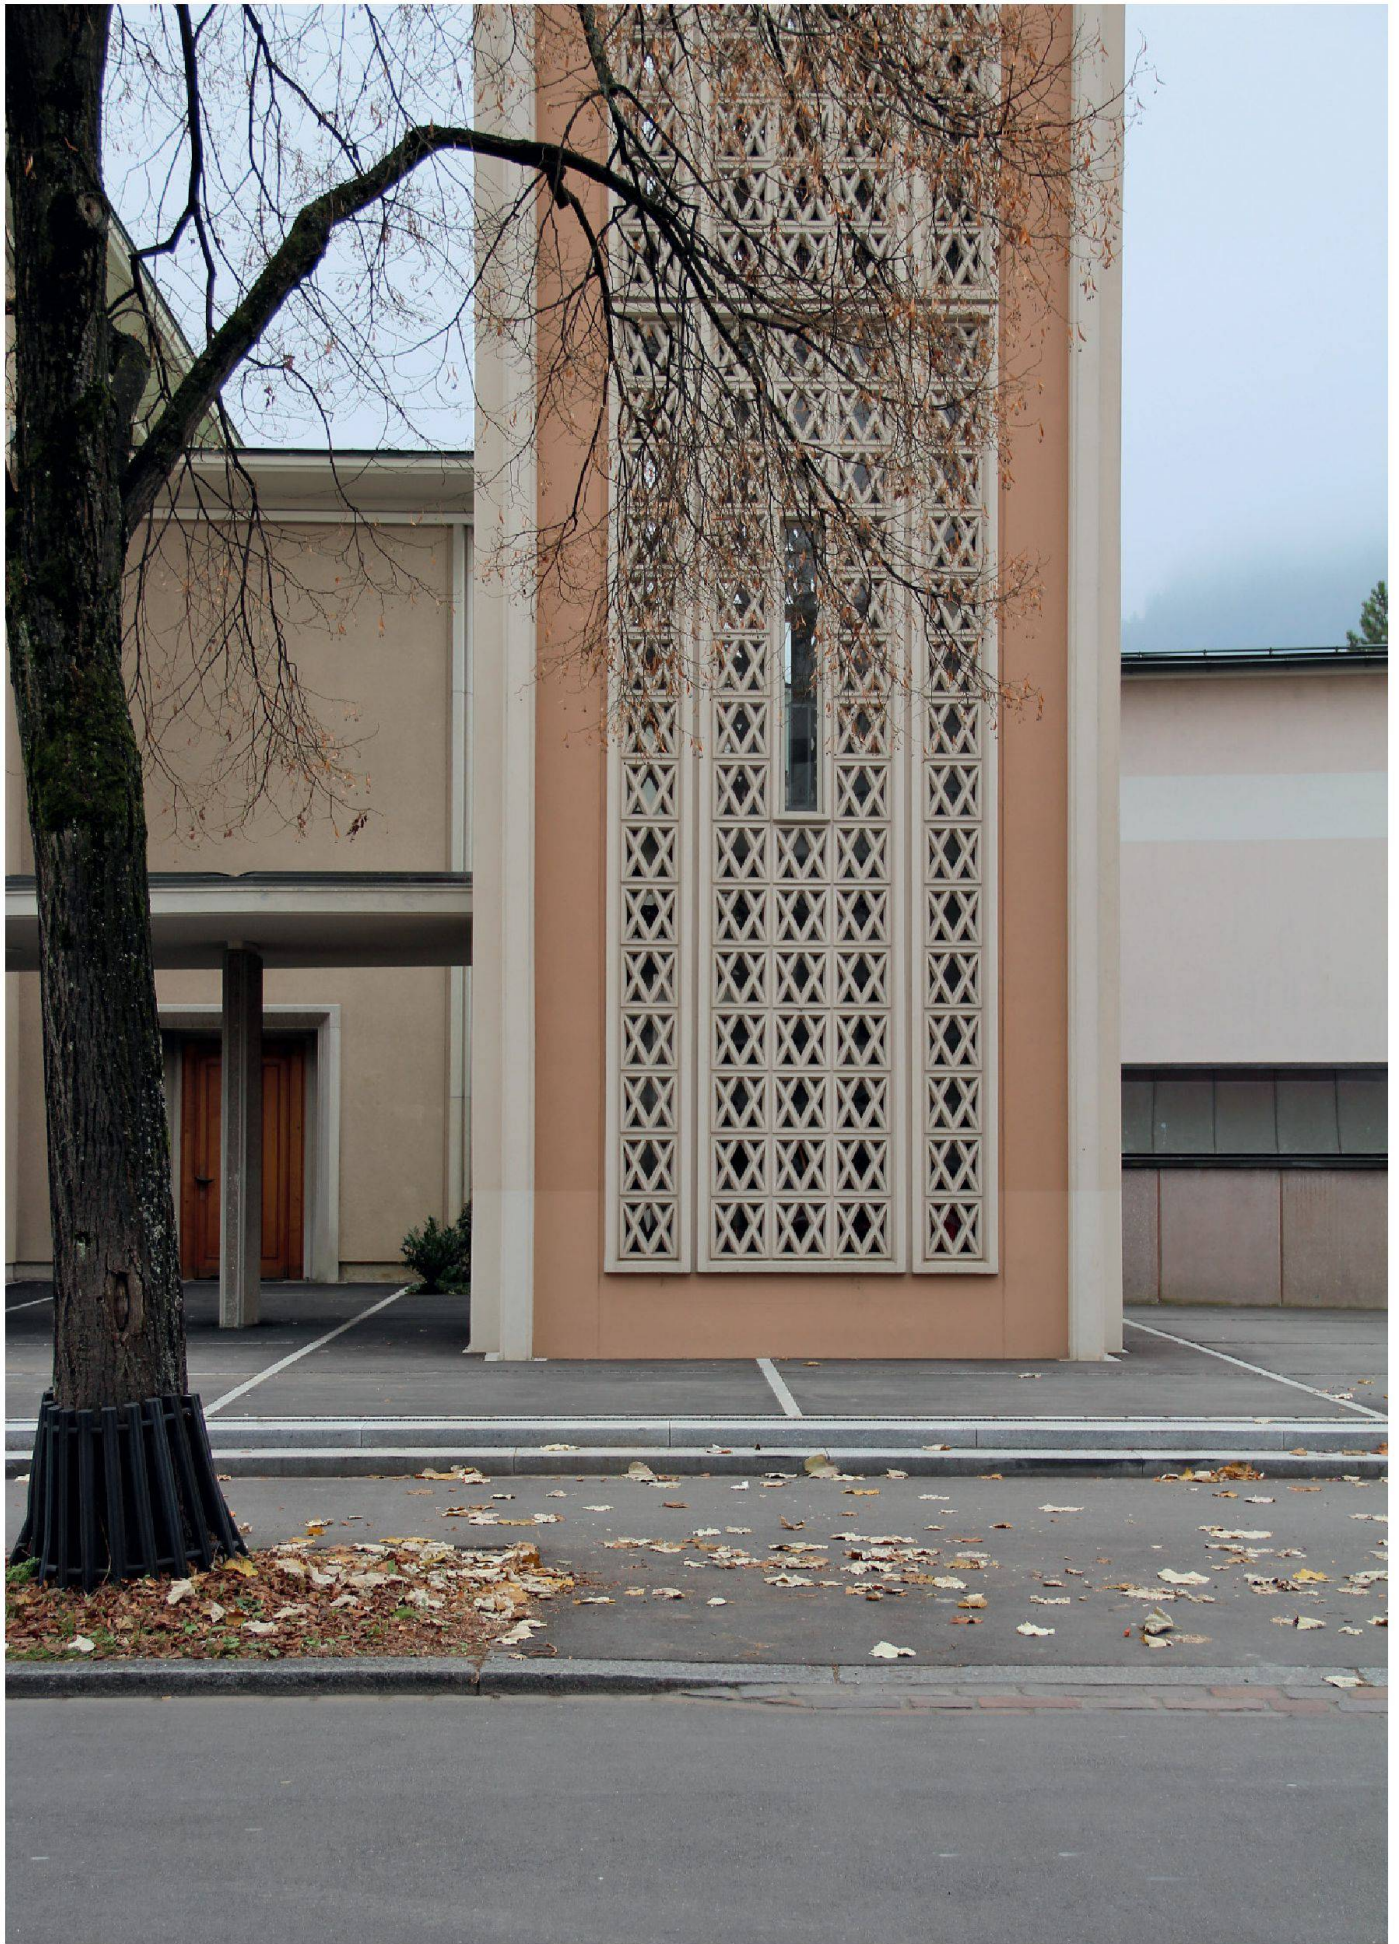
**01** Fuss des Glockenturms der Kirche St. Konrad in Zürich Albisrieden: Die Flächen zwischen den Betoneckwinkeln sind mit Kunststein-Gitterelementen geschlossen. Ihre Steifigkeit bewirkt einen nahezu starren Verbund mit den Betoneckelementen. (Foto: cvr)

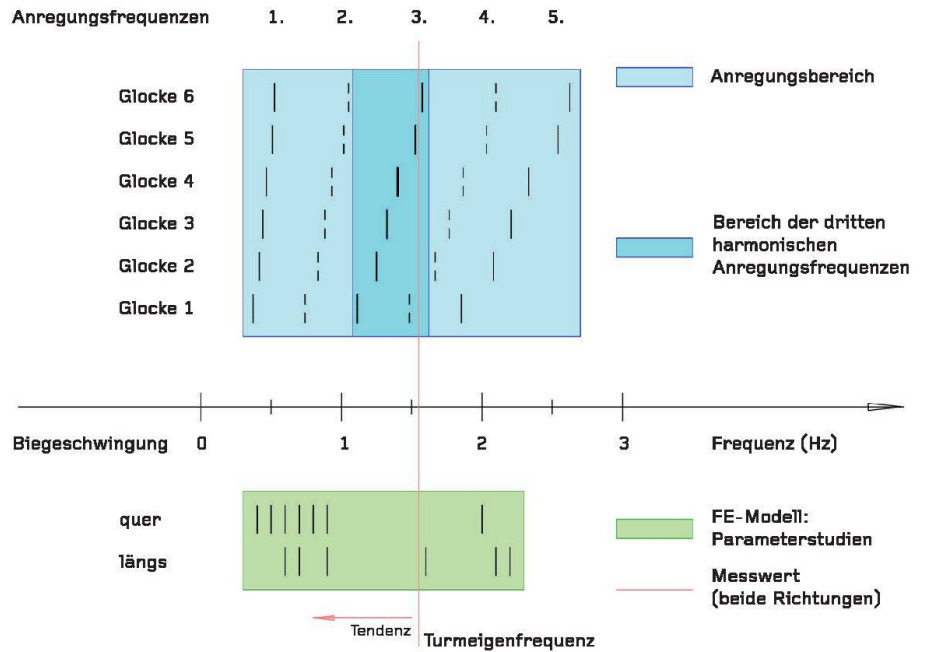
03

**03** Anregerfrequenzen der sechs Glocken: Die 3. harmonische Schwingung der sechs Glocken ist massgebend, da sie den Glockenturm aufschauelt. Fällt die Eigenfrequenz des Turms auf eine dieser sechs Frequenzen, so verursacht dies Resonanz. (Diagramm: Trombik Ingenieure)

Nach Abschluss der Instandsetzungsarbeiten untersuchten Trombik Ingenieure die dynamischen Eigenschaften und das Schwingungsverhalten des Turms. Repräsentativ verteilte triaxiale Messpunkte auf der Zwischendecke zeigten das Bild der Schwingungssituation mit Amplituden/Zeitbereich, Frequenzen usw., insbesondere beim Läuten der Glocken. Die ersten beiden Eigenfrequenzen des Turms betragen in beide horizontalen Richtungen 1.6 Hz. Sie dominierten die Messresultate so stark, dass die weiteren Eigenformen wie Torsionsschwingungen oder höhere Biegeschwingungen nicht exakt bestimmt werden konnten – was bedeutet, dass sie kaum angeregt werden und somit nicht relevant sind. Die Eigenschwingungen der Glocken liegen ebenfalls in diesem tieffrequenten Bereich. Indem Glocke und Klöppel leicht mitschwingen, beeinflussen sie die Resultate. Da beide aber ohnehin Teil des Gesamtsystems sind, war auch dieser Effekt vernachlässigbar. Das Glockengeläut schwingt mit Schwingkadenzen im Bereich von 44 bis 63 Schlägen pro Minute (Abb. 02). Mit diesen Schlagzahlen ermittelten die Ingenieure die Anregungsfrequenz jeder einzelnen Glocke und verglichen diese jeweils mit der Eigenfrequenz des Turms: Die Turmeigenfrequenz liegt inmitten der verschiedenen Anregungsbereiche der einzelnen Glocken (Abb. 03). Die 3. Harmonischen der Glockenschwingungen liegen in der Nähe der

Gegen bauliche Eingriffe sprechen allerdings zwei Gründe: Die Verteilung der Anregungsfrequenzen enthält keine Lücke, in der die Eigenfrequenz des Turms hätte liegen können (Abb. 03). Ausserdem wären die Kosten für solche Massnahmen unverhältnismässig hoch gewesen – eine Versteifung des Turms kann zum Beispiel nur mit einer Vergrösserung der Abmessungen im Grundriss erreicht werden. Der Turm wird nun periodisch gemessen und die Veränderung der Eigenfrequenz und der Schwingungsamplituden festgehalten.

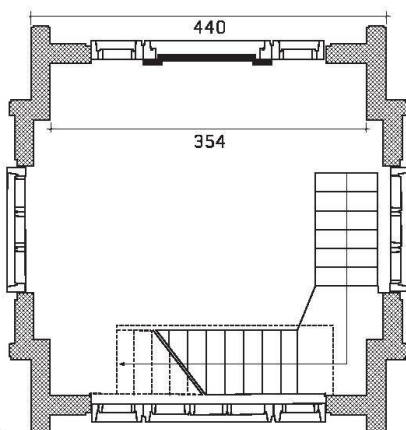
04

Die Kirche St. Konrad in Zürich Albisrieden wurde 1955 nach den Plänen des Kirchenbauers Ferdinand Pfammatter erstellt. Der nahezu quadratische Grundriss des Turms besteht aus vier Stahlbeton-Eckwinkeln (Abb. 04), die mit der inneren Treppenkonstruktion verbunden sind. Die vertikalen Flächen dazwischen sind mit filigranen Kunststein-Gitterelementen geschlossen (Abb. 01) und ziehen sich über die gesamte Turmhöhe von 45 m. Sechs Glocken hängen in der Turmspitze an einem Glockenstuhl aus Stahl (Abb. 06), der losgelöst vom Turm auf einem eigenen Fundament auf einer Betonzwischendecke steht; von hier werden alle Belastungen in die Tragkonstruktion des Turms geleitet. Die fünf kleineren Glocken schwingen parallel zu den Aussenflächen bzw. zur Strasse, und die sechste, schwerste und grösste Glocke schwingt in Diagonalrichtung, weil sie nur so genügend Platz findet.

**04** Quadratischer Grundriss: In den vier Ecken steht jeweils ein Eckwinkel aus Beton. Die Treppenpodeste verbinden diese Winkel. (Plan: Archiv Kirchgemeinde St. Konrad, Ferdinand Pfammatter/Bearb. Red.)

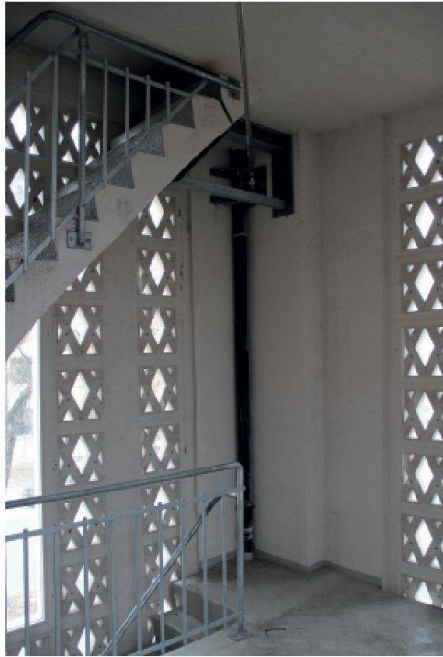
05 Die Treppen waren ursprünglich monolithisch mit den Podesten verbunden. Mit den Instandsetzungsarbeiten trennte man sie von den Podesten und lagerte sie auf Gleitlagern auf Stahlkonsolen. Auf diese Weise verhinderte man an diesen Stellen ungewünschte Zwängungen und lokale Spannungsspitzen, die unter Schwingungseinwirkung entstanden. (Foto: cvr)

Bevor die Ingenieure Messungen durchführten, wurden im Sommer 2009 die Schäden am Bauwerk behoben. Die oberflächennahen, stark korrodierenden Bewehrungsstäbe wurden freigelegt, sandgestrahlt und mit einem Korrosionsschutz auf Epoxidharzbasis beschichtet, wobei der zweite Anstrich abgesandet wurde, damit er sich gut mit dem Reprofilermörtel verband. Die rissigen Fugen wurden mit flexiblem Material verfüllt, um die Bewegungen aus den Schwingungen schadenfrei aufnehmen zu können. Schliesslich erhielten alle Oberflächen eine schützende hochflexible Beschichtung, die langfristig die Risse, vor allem in den horizontalen Arbeitsfugen, zuverlässig überbrückt. Dafür wurden die Oberflächen mit einem Hochdruckreiniger behandelt, um einen sauberen Traggrund zu erhalten und oberflächennahe Lunkern aufzubrechen. Zudem entkoppelte man die stark beanspruchten Treppenhänge mit einem vertikalen Schnitt von den Zwischenpodesten und stützte sie auf eine mit Zwischenlagern von den Podesten getrennte Stahlschiene mit Gleitlager ab (Abb. 05). Ohne die Turmsteifigkeit zu verringern, vermied man so konstruktiv an dieser Stelle ungewünschte Zwängungen und lokale Spannungsspitzen, die unter Schwingungseinwirkung entstanden.

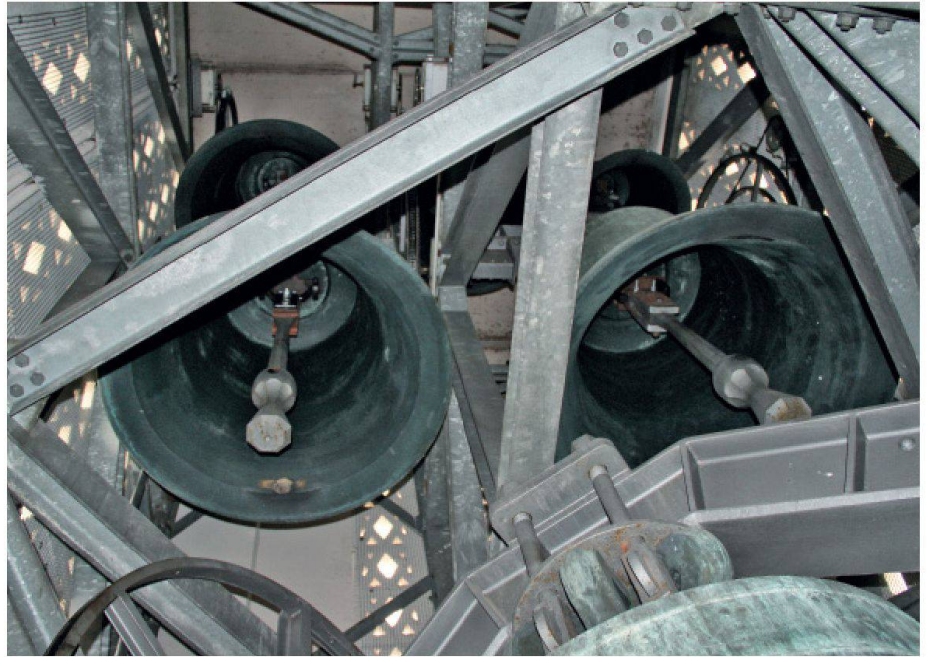
06 Sechs Glocken hängen in der Turmspitze an einem Glockenstuhl aus Stahl. Ihre Schwingungen verursachen Schäden in der Turmkonstruktion. (Foto: cvr)
