CHRISTCHURCH: ERKENNTNISSE ZUM BEBEN

Das Erdbeben im neuseeländischen Christchurch vom 22. Februar 2011 hat man unterschätzt, es fiel heftiger aus als angenommen. Dennoch haben viele Gebäude dem Beben gut standgehalten. Das CTV-Gebäude hingegen ist eingestürzt, vor allem weil Menschen versagt haben. Die Erkenntnisse zu diesem Ereignis lesen sich wie eine Kriminalgeschichte.

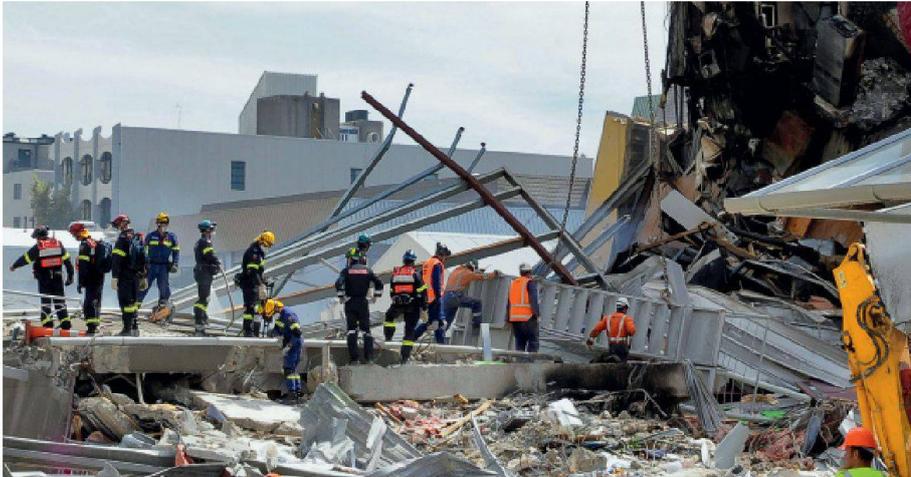
01 Während des Erdbebens vom 22. Februar 2011 stürzte das CTV-Gebäude in Christchurch ein. (Foto: Keystone, AP Photo/Rob Griffith, File)

kalen Fernsehsenders CTV, eingestürzt. 115 Menschen kamen ums Leben und zahlreiche wurden schwer verletzt.¹ Aus dem kürzlich in einer örtlichen Tageszeitung veröffentlichten Bericht der Untersuchungskommission geht hervor, dass der Einsturz hauptsächlich zwei Gründe hat: Erstens war das Erdbeben sehr viel stärker, als es die Seismologen für möglich gehalten hatten, denn die Bodenbeschleunigungen in Christchurch waren rund dreimal (!) grösser als die Werte des Bemessungsbebens aus den beim Bau gültigen Normen; zweitens haben Menschen versagt.² Trotz des enorm starken Erdbebens wäre das

fehlten auf den Plänen Bewehrungszulagen, oder sie wiesen eine unzureichende konstruktive Durchbildung auf. Insgesamt waren die Erdbebenbestimmungen der gültigen Normen in mancherlei Hinsicht nicht eingehalten.

stelle nicht genügend Zeit widmete. Die Kommission betonte auch, dass der Direktor der Bauunternehmung seine Verantwortung unzureichend wahrgenommen habe. Nach dem Kollaps des Gebäudes wurden wesentliche Ausführungsmängel gefunden wie zum Beispiel glatte anstatt aufgeraute, stark auf Schub beanspruchte Stirnflächen von vorgefabrizierten Trägern, sowie Bewehrungen in

Knoten und Stützen, die nicht den (fehlerhaften) Plänen entsprachen. Dies hätten der Bauführer und auch der projektverfassende Ingenieur erkennen müssen.

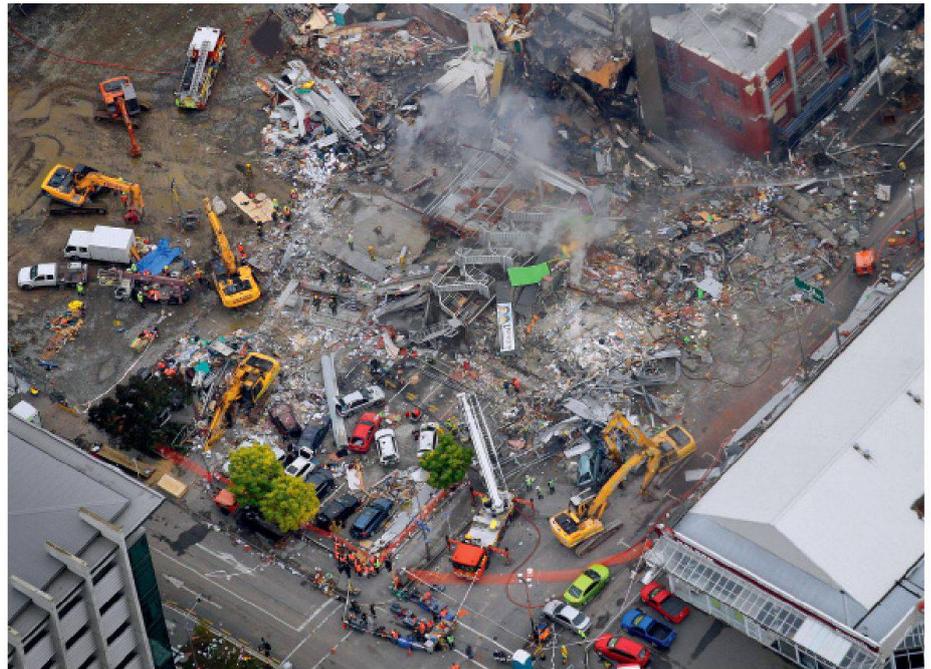
02 Luftaufnahme des zerstörten CTV-Gebäudes. (Foto: Keystone, AP New Zealand Herald, Sarah Ivey)
