Zeitschrift: **Tec21**

Heft 7-8: **Hallenbad City Zürich**

# TRÄGT SEIT 70 JAHREN

Der ursprüngliche Charakter des Hallenbads City, seine Gliederung und Ordnung sind seit der Neueröffnung wieder erfahrbar, ebenso die klare Tragkonstruktion Robert Maillarts. Ermöglicht hat dies das Ingenieurbureau Heierli AG, das sich bei den umgesetzten Massnahmen am Konzept des Originals orientierte.

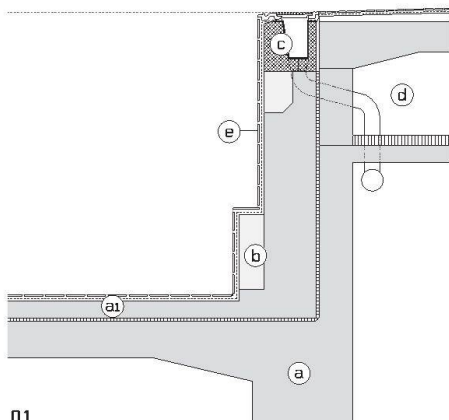
#### 01 Schnitt durch den Beckenrand:

a Tragkonstruktion 1941

a1 Innenschale 1941

b Betonsanierung 1980

c Beckenkopf neu

d Luftkanal

e Verbundabdichtung neu

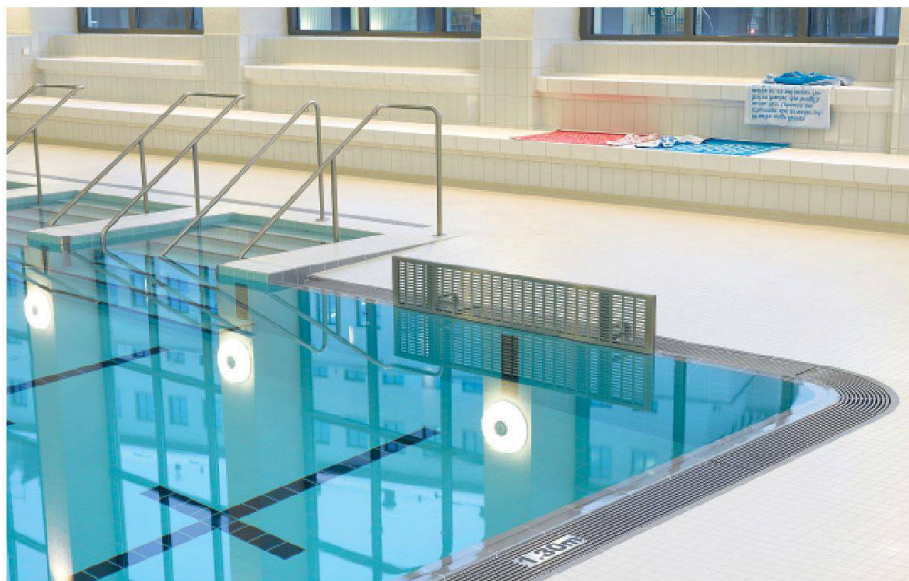
#### 02 Der neue Beckenrand mit Überlaufrinne.

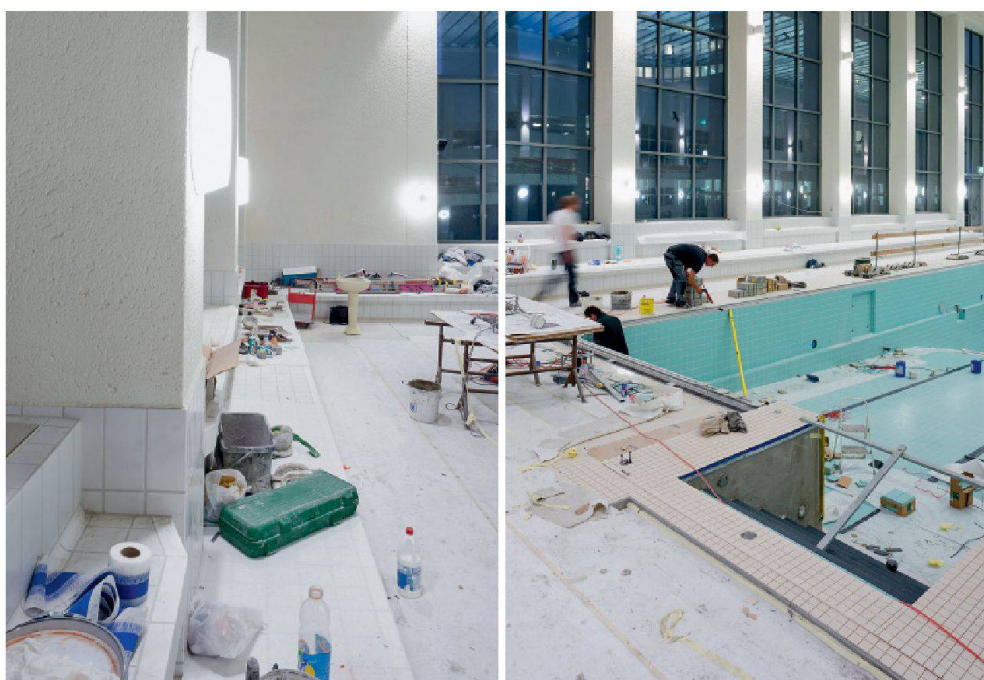
03 Ausbau des Schwimmbeckens. Das 1941 in mehrschaliger Konstruktion ausgeführte 50-Meter-Becken war in gutem Zustand. Im Zuge der Instandsetzung wurde der Beckenkopf abgetragen und neu aufgebaut. Probleme aufgrund eines Lecks konnten nach langwierigen Untersuchungen behoben werden. Neu ist eine Abdichtung auf der Beckeninnenseite (zwischen Beton und Plattenbelag), die es ermöglicht, die neu installierten Leitungen und Scheinwerfer dicht anzuschliessen.
