Zeitschrift: **Tec21**

Band (Jahr): **137 (2011)**

FILIGRANES STAHLFACHWERK

Die 1937 eröffnete und vom Luzerner Bauingenieur Rudolf Dick gebaute Haggenbrücke über die Sitter bei St. Gallen ist einer der höchsten Fussgängerstege in Europa. Bereits bei der Einweihung aber erwies sie sich als sehr schwingungsanfällig, sodass sie auch nach Nachbesserungen nur teilweise für die vorgesehene Nutzung freigegeben werden konnte. Von 2009 bis 2010 setzten Basler & Hofmann das Bauwerk instand – unter strengen technischen Anforderungen und ebensolchen Auflagen seitens des Umwelt- und Denkmalschutzes sowie mit akrobatischen Arbeitsbedingungen.

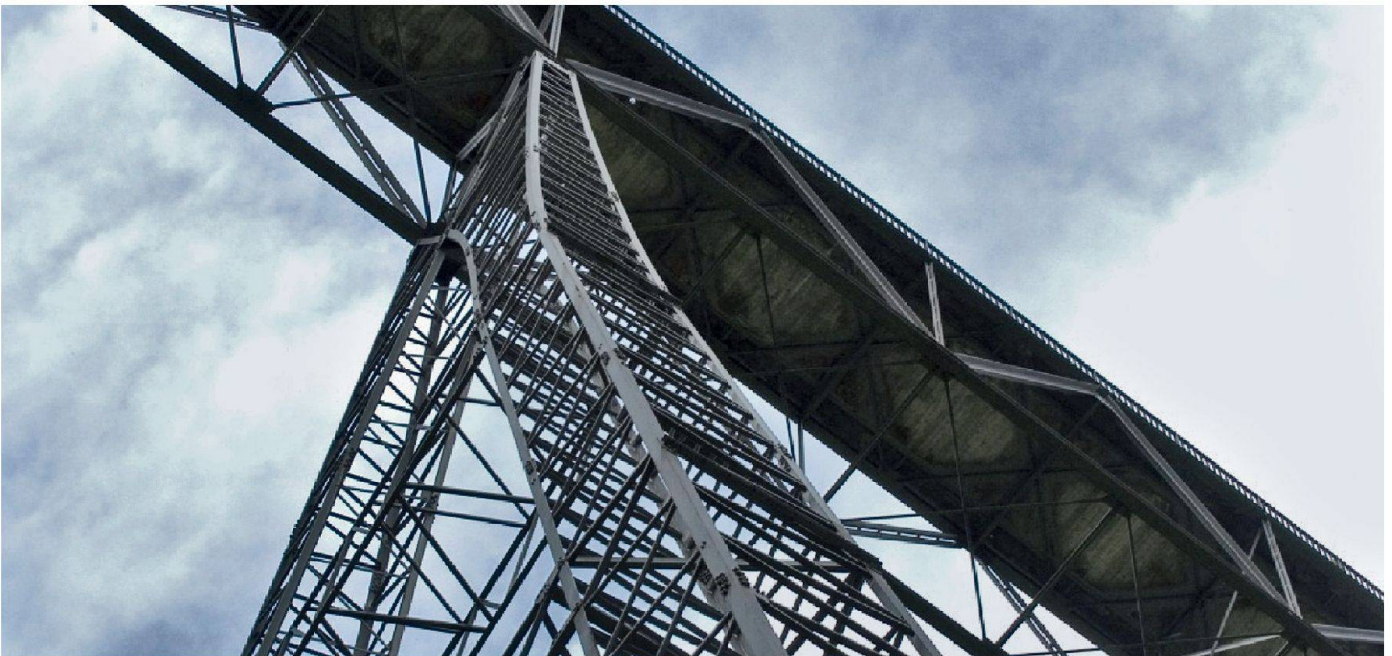
03

02 Filigranes Stahlfachwerk – hier noch vor der Instandsetzung: Die Brückenkonstruktion ist ein Durchlaufträger, der 350m lang und 4m breit ist, wobei er zwei Ausweichstellen von 6m Breite aufweist. Die maximale Spannweite beträgt 69.5 m in zwei Feldern (Foto: Basler & Hofmann)

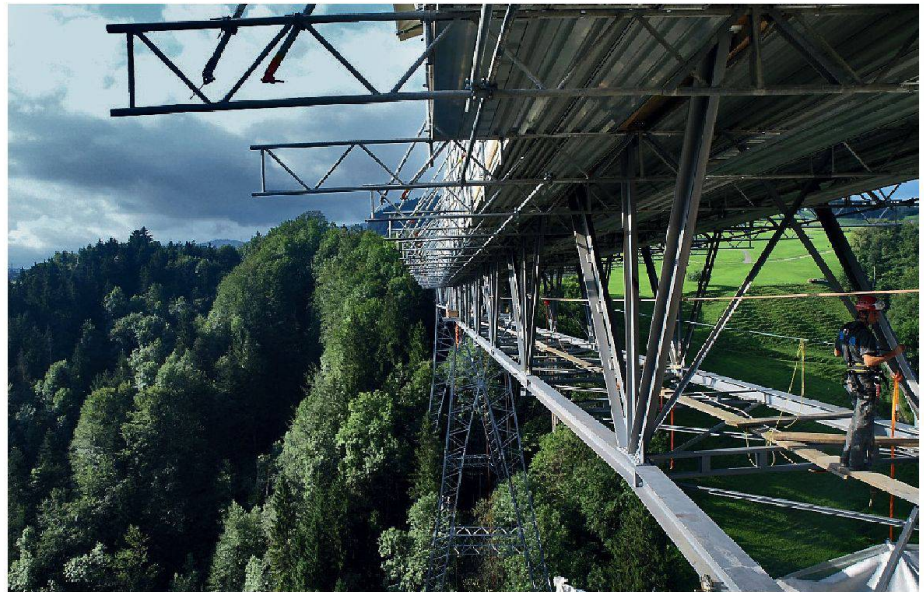
04 Korrosionsschutzarbeiten im Freikletterverfahren (Foto: Basler & Hofmann)

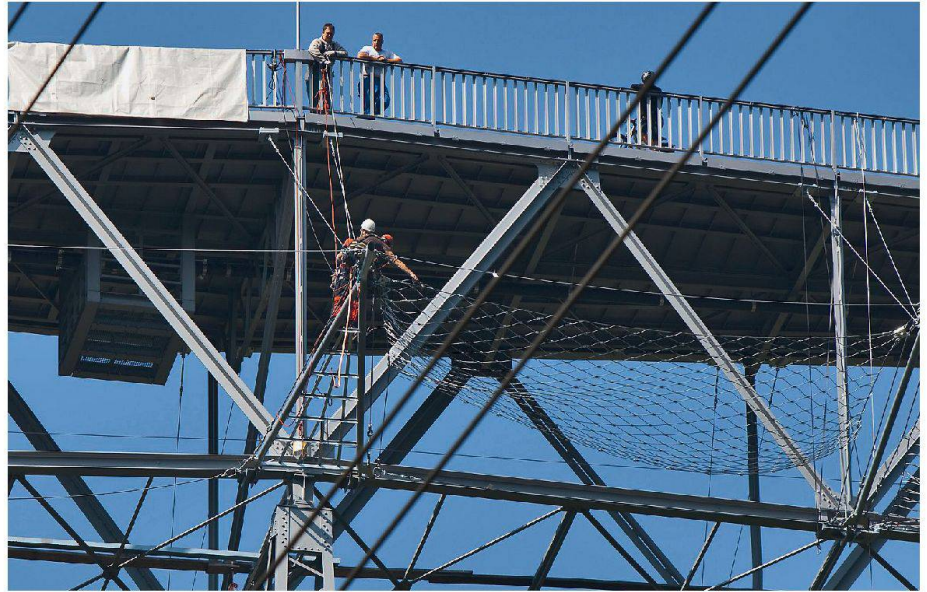
05 Die Haggenbrücke nach der Instandsetzung mit neuer, orthotroper Stahlplatte. Der «Stahlkäfig» unter der Fahrbahnplatte nimmt die Schwingungsdämpfer auf. Fachkräfte bringen die Suizidpräventionsnetze an. Die Hochspannungsleitungen, die unter der Brücke verlaufen, erschwerten die Arbeiten zusätzlich (Foto: Jakob AG)

sondern es mussten massgeschneiderte Dämpfer entwickelt werden. Insgesamt reduzieren nun vier vertikale und zwei horizontale Dämpfer die Schwingungen um etwa den Faktor 3. Die Dämpfungen wurden von 0.5 auf etwa 2.5% angehoben.
