Caso rappresentativo no. 11:

## **Caduta massi sulla N2 a Rodi**

ADRIAN BAUMER\* e ALBERTO COLOMBI\*

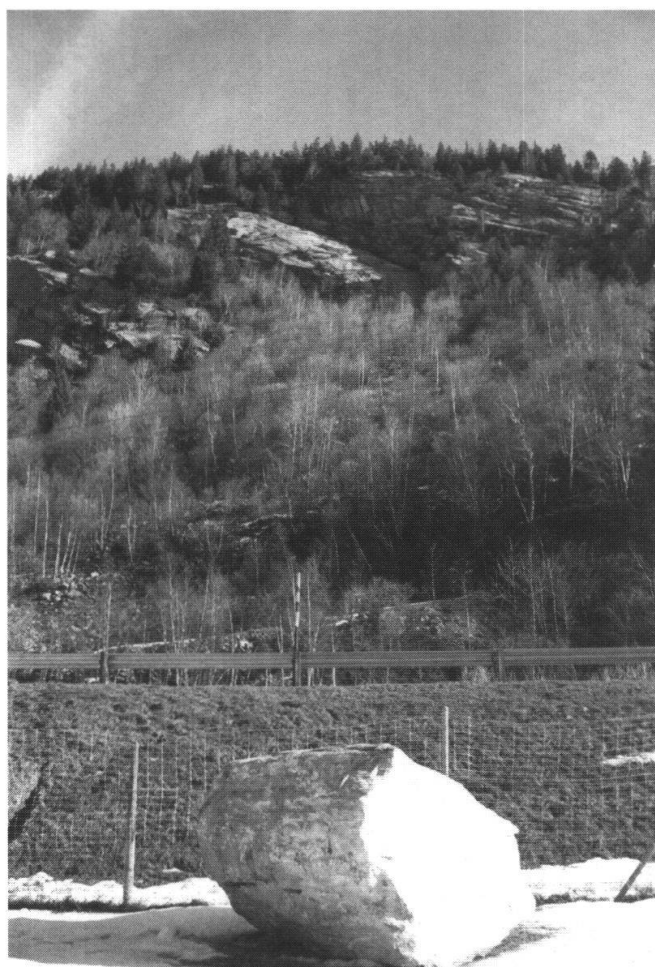
Nella prima mattina di sabato 24 febbraio 1990 un masso proveniente dal fianco sinistro della valle ha attraversato la strada nazionale N2 Chiasso-Basilea, tratto Faido-Varenzo, rimbalzando lungo il pendio e sulla corsia N-S, fermandosi finalmente a valle della strada, sulla berma a quota 942 msm che forma la sponda sinistra del fiume Ticino. Al punto d'impatto finale il masso misurava ancora 4 x 2.5 x 1.5 metri

circa (volume  $15 \text{ m}^3$ ) (fotografia no. 1). Lungo il pendio a monte della strada due ulteriori punti di rimbalzo hanno potuto essere identificati.

**Fotografia 1:** Zona di stacco e luogo dell'impatto finale del masso caduto il 24.2.1988.

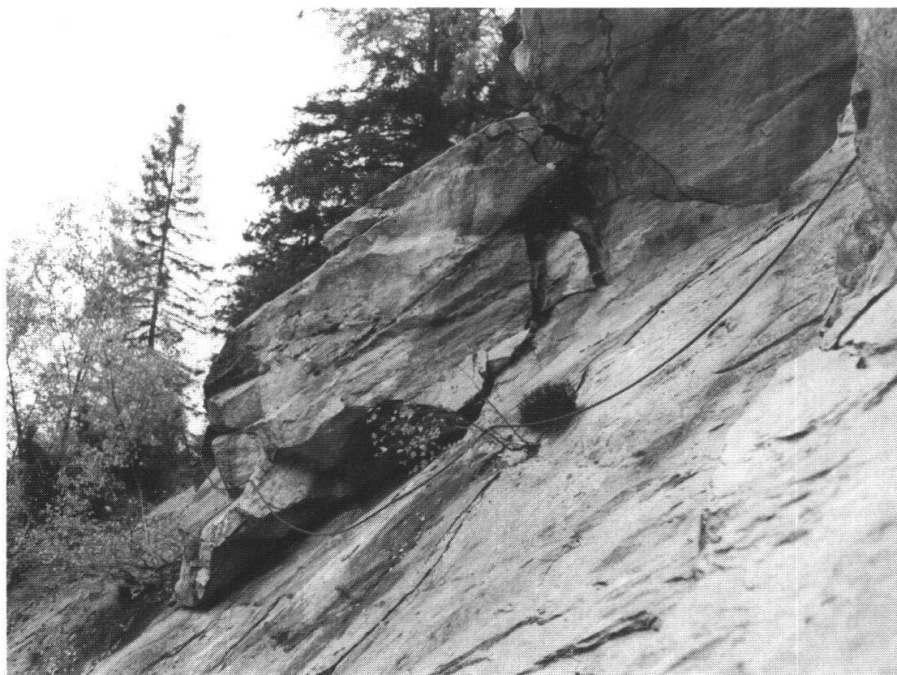
masso pericolante  
gefährdeter Felsblock

superficie di  
slittamento (piano di  
scistosità/diaclassi di  
decompressione)

**Fotografia 2:** Luogo di stacco del masso; blocchi rimasti in equilibrio precario.  
*Ausbruchsstelle und zurückgebliebene gefährdete Felsmasse.*

Tutti i massi considerati precari sono appoggiati su un piano con un'inclinazione critica verso valle. Questi massi, trovandosi esposti alla superficie, possono venire sottoposti a sollecitazioni dovute a vibrazioni del terreno, al gelo o alla dilatazione termica come pure a pressioni idrostatiche.

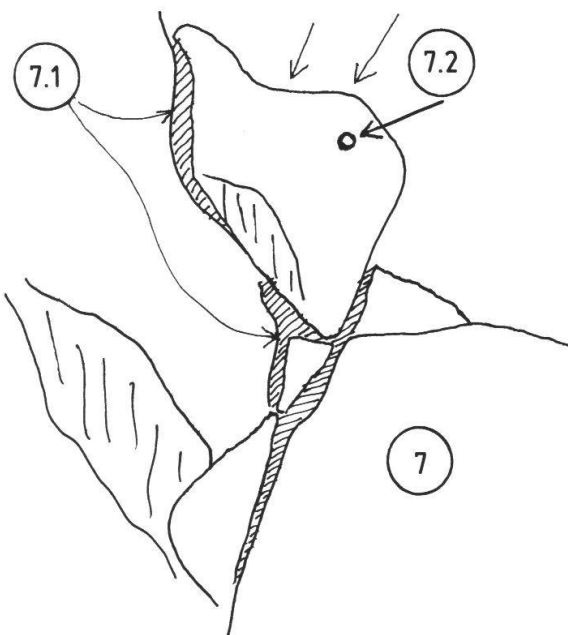
**Fotografia 3:** Progettazione di un intervento locale. - *Planung einer lokalen Sanierung.*

7.1 impermeabilizzazione delle fessure aperte/  
*Versiegelung offener Klüfte*

7.2 ancoraggio di un blocco pericolante  
*Verankerung eines losen Blockes*

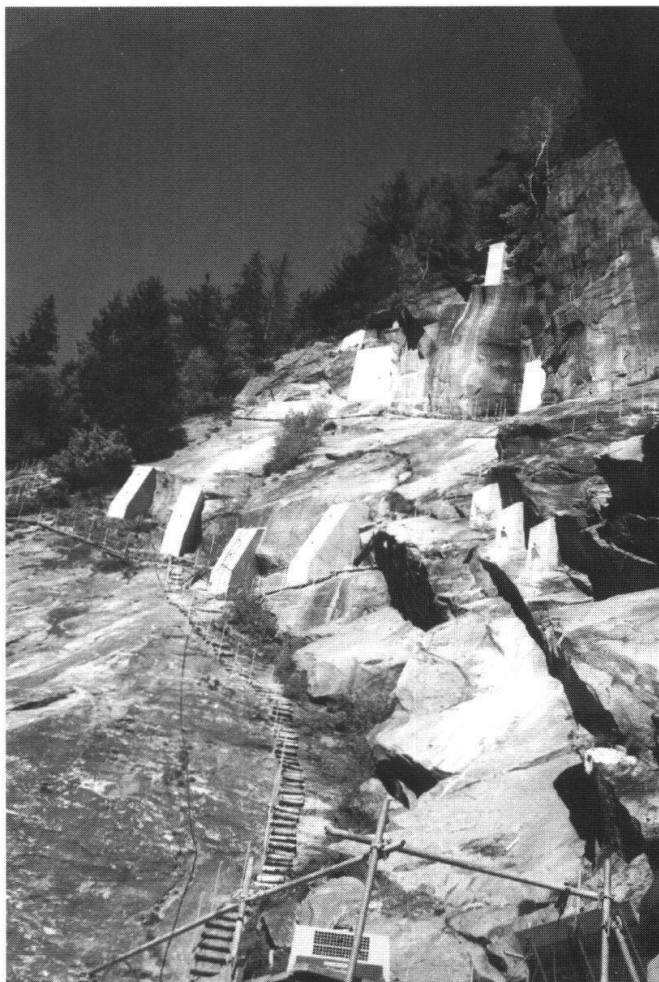
**Fotografia 4:**

vista generale della zona d'intervento con camminamenti, speroni, sottomurazioni e ancoraggi, appoggiati su piani rocciosi inclinati di 40°-45° verso sudovest

In una prima fase è stato sgomberato il materiale che costituiva un pericolo per gli operatori sul posto e di seguito sono stati costruiti i camminamenti d'accesso con corde fisse e scalinate. Il consolidamento dei massi è proceduto dall'alto del pendio verso il basso ed è sempre stato iniziato con il getto di un muro o di uno sperone di sostegno (in calcestruzzo armato, trasporti con elicottero), seguito dall'installazione di ancoraggi passivi (fotografia no. 4). Tutte le zone d'intervento sono state munite di tubi drenanti e di fori di drenaggio.
