Fallbeispiel Nr. 8 : die Bergstürze auf der Sandalp 1996 : Risikobeurteilung und Gefahrenmanagement

Die Bergstürze auf der Sandalp 1996 Risikobeurteilung und Gefahrenmanagement

HANS RUDOLF KEUSEN*

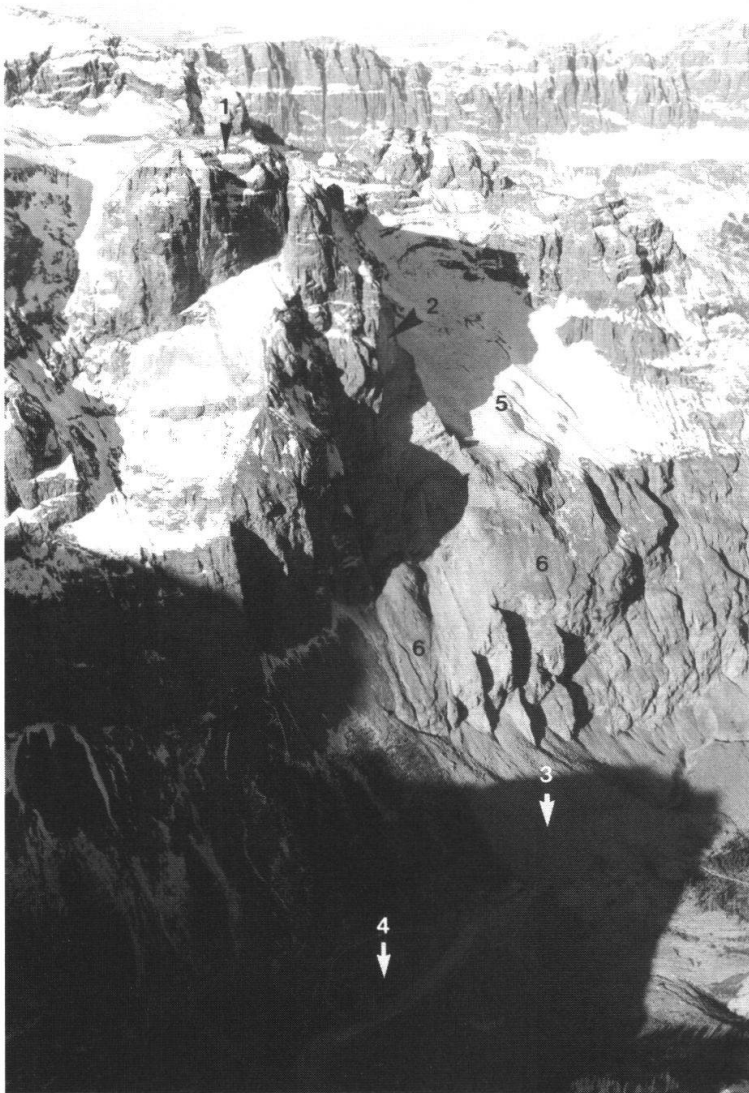
Am 24. Januar 1996, ca. 8 Uhr, erfolgte aus der Ostwand des Zutribistockes (Kt. Glarus) ein erster Bergsturz aus einer Höhe zwischen 1950 - rund 2250 m ü.M. Ein zweiter Bergsturz ereignete sich am 3. März 1996 um ca. 19.30 h aus einem Gebirgsbereich südlich angrenzend des früheren Ausbruchs (Fig. 1, 2).

Fig. 1:
 Bergsturzgebiet Zutribistock von Süden (Aufnahme Luftaufklärung Dübendorf)
 1: Zutribistock (2'644.5 m ü.M.) mit westlich anschliessenden Gipfelplateau
 2: Absturzbereich des 1. Sturzes vom 24.1.1996
 3: Sturzmasse vom 24.1. 1996 zwischen Vorder und Hinter Sand
 4: Ausgleichsbecken KLL
 5: Gemsalpe
 6: Gemsiband mit talseitigen Felsköpfen.

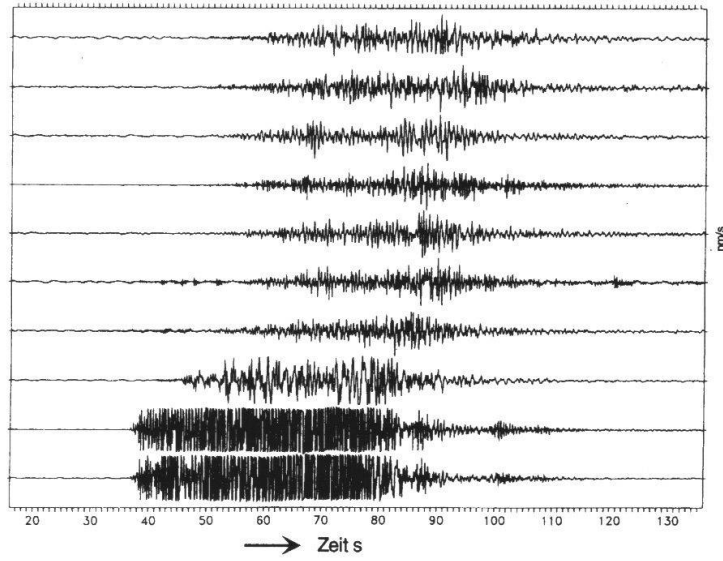
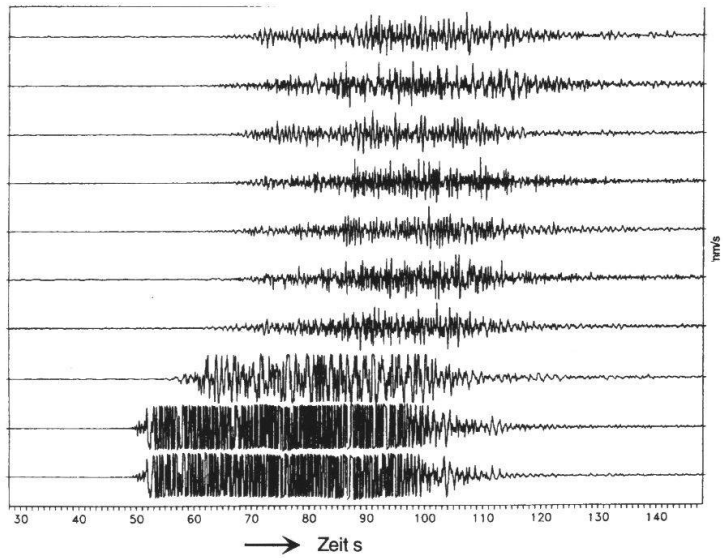
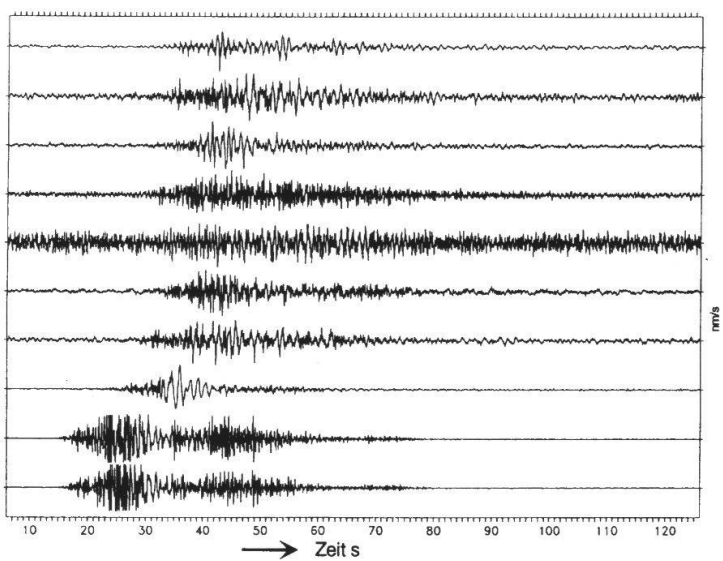
Fig. 3: Seismologische Aufzeichnungen der Stürze 1, 2, 3 bei verschiedenen Stationen des Schweizerischen Erdbebedienstes.

Die während der Fels- und Bergstürze erfolgten Erschütterungen wurden durch den Schweizerischen Erdbebendienst (SED) an verschiedenen Stationen registriert (Fig. 3). Die langgezogene Form des Signals ohne eindeutigen Anfang und ohne über mehrere Stationen korrelierbare Einsätze ist typisch für Bergsturzsignale. Die registrierten Erschütterungen entsprechen weitgehend dem Aufprall der Sturzmasse auf dem Talboden. Sie dauerten bei Sturz 1 und 2 ca. 60 - 80 Sekunden, bei Sturz 3 ca. 50 Sekunden.

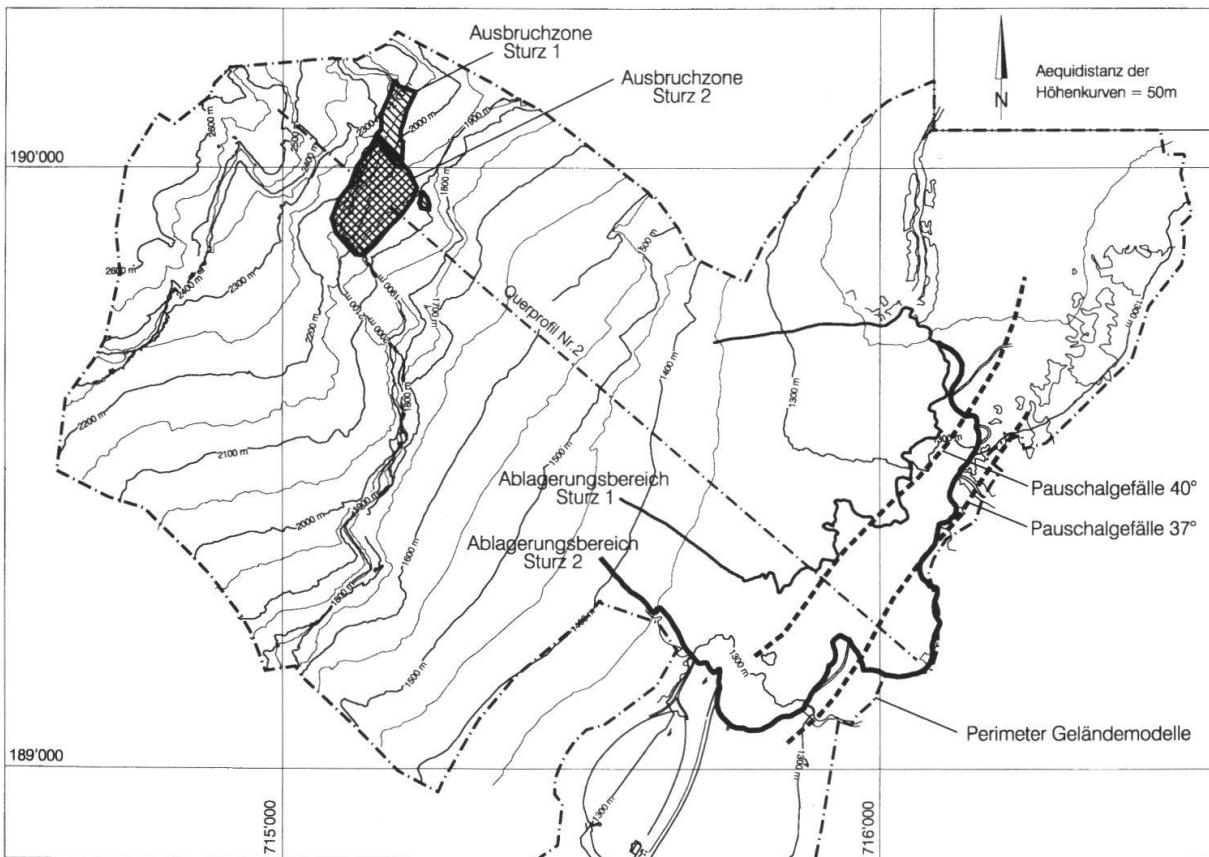
Die Bergstürze erfassten schmale, bis über 200 m hohe Felsscheiben, bergseits begrenzt durch K₂, an der Basis durch S₂ (Fig. 4, 5, 6).

Fig. 4: Ausbrüche und Ablagerungen der Bergstürze 1 und 2.

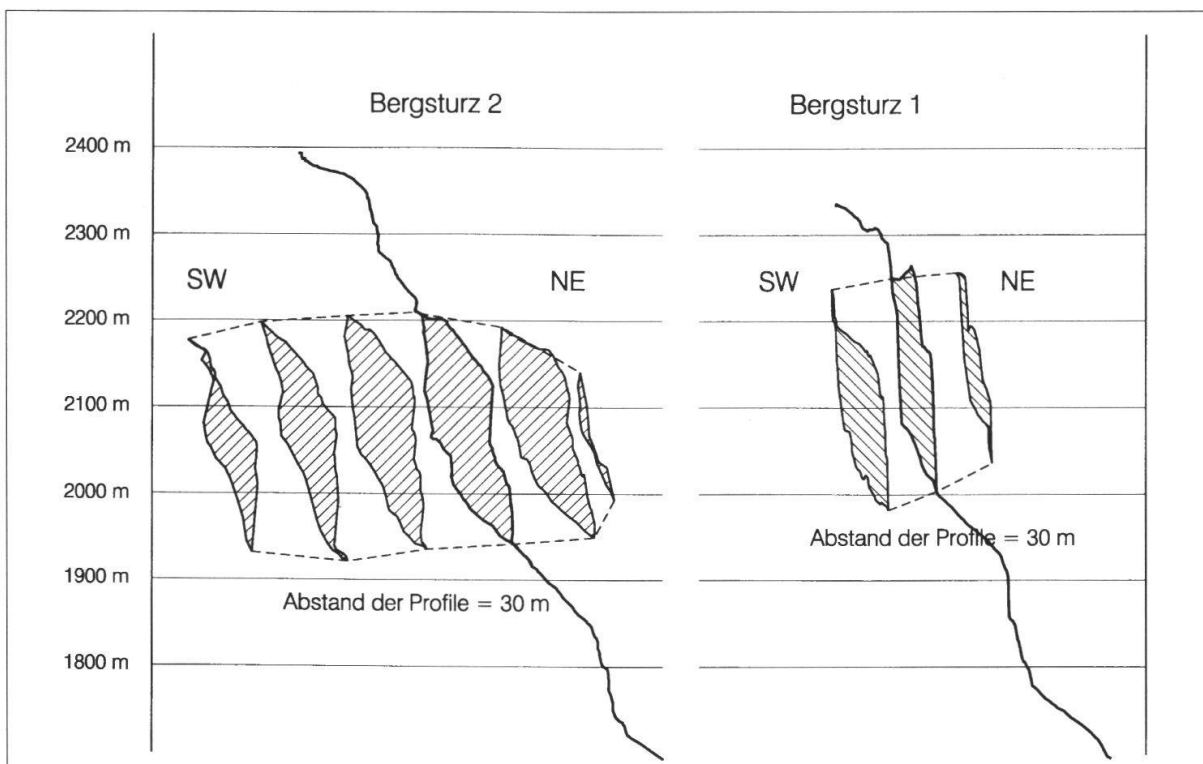
Fig. 5: Ausbruchkörper der Stürze 1 und 2.

Die Bergstürze sind vorwiegend geologisch bedingt, d.h. die Ausbrüche sind durch die markanten und ungünstig verlaufenden Kluftsysteme vorgezeichnet. Der Abbruch der hohen und schmalen Felsscheiben erfolgte durch eine Kombination von Gleit- und Kippmechanismen.

Auslösendes Element war sehr wahrscheinlich ein sich auf der bergseitigen Kluft K_2 aufbauender hoher Wasserdruck (bis 250 m) infolge von einsickerndem Schmelzwasser. Der Abbruch dürfte sich über längere Zeit vorbereitet haben, indem das Gebirge durch frühere Wasserdrücke zunehmend geschwächt wurde. Mit Permafrost besteht nach Ansicht der Geologen kein unmittelbarer Zusammenhang.

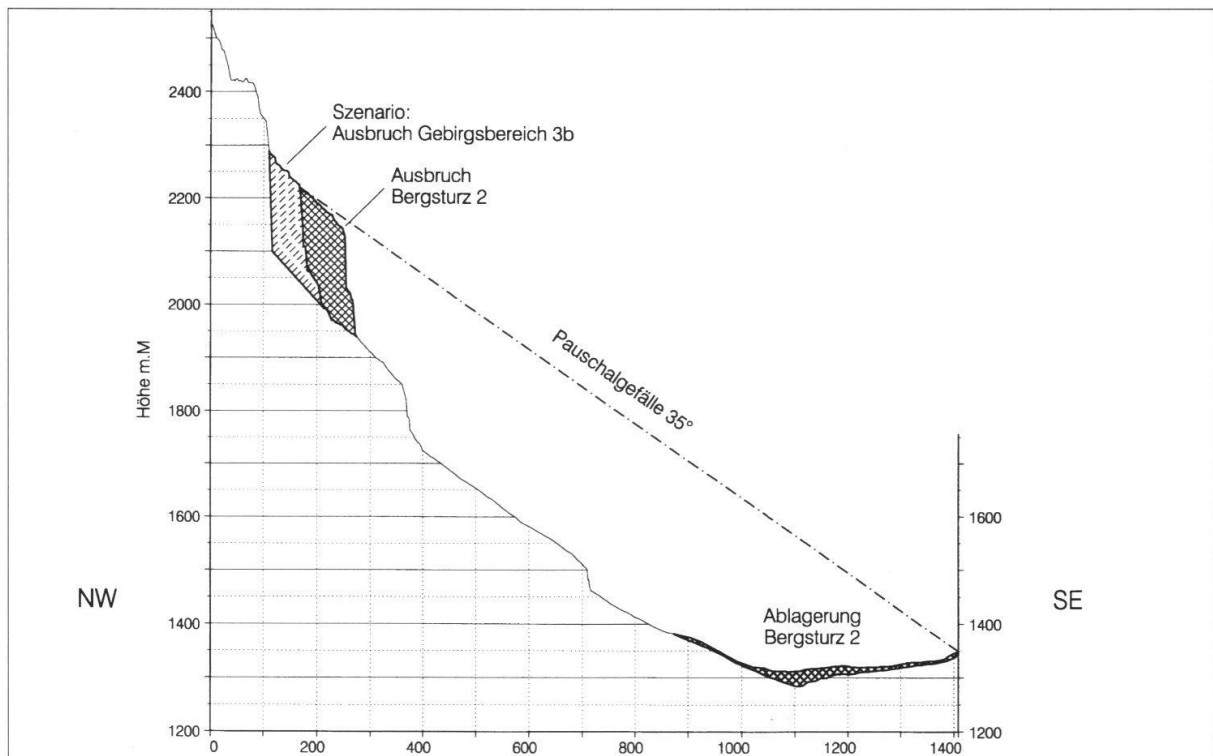
Fig. 6: Querprofil durch Ausbruch und Ablagerung von Bergsturz 2.

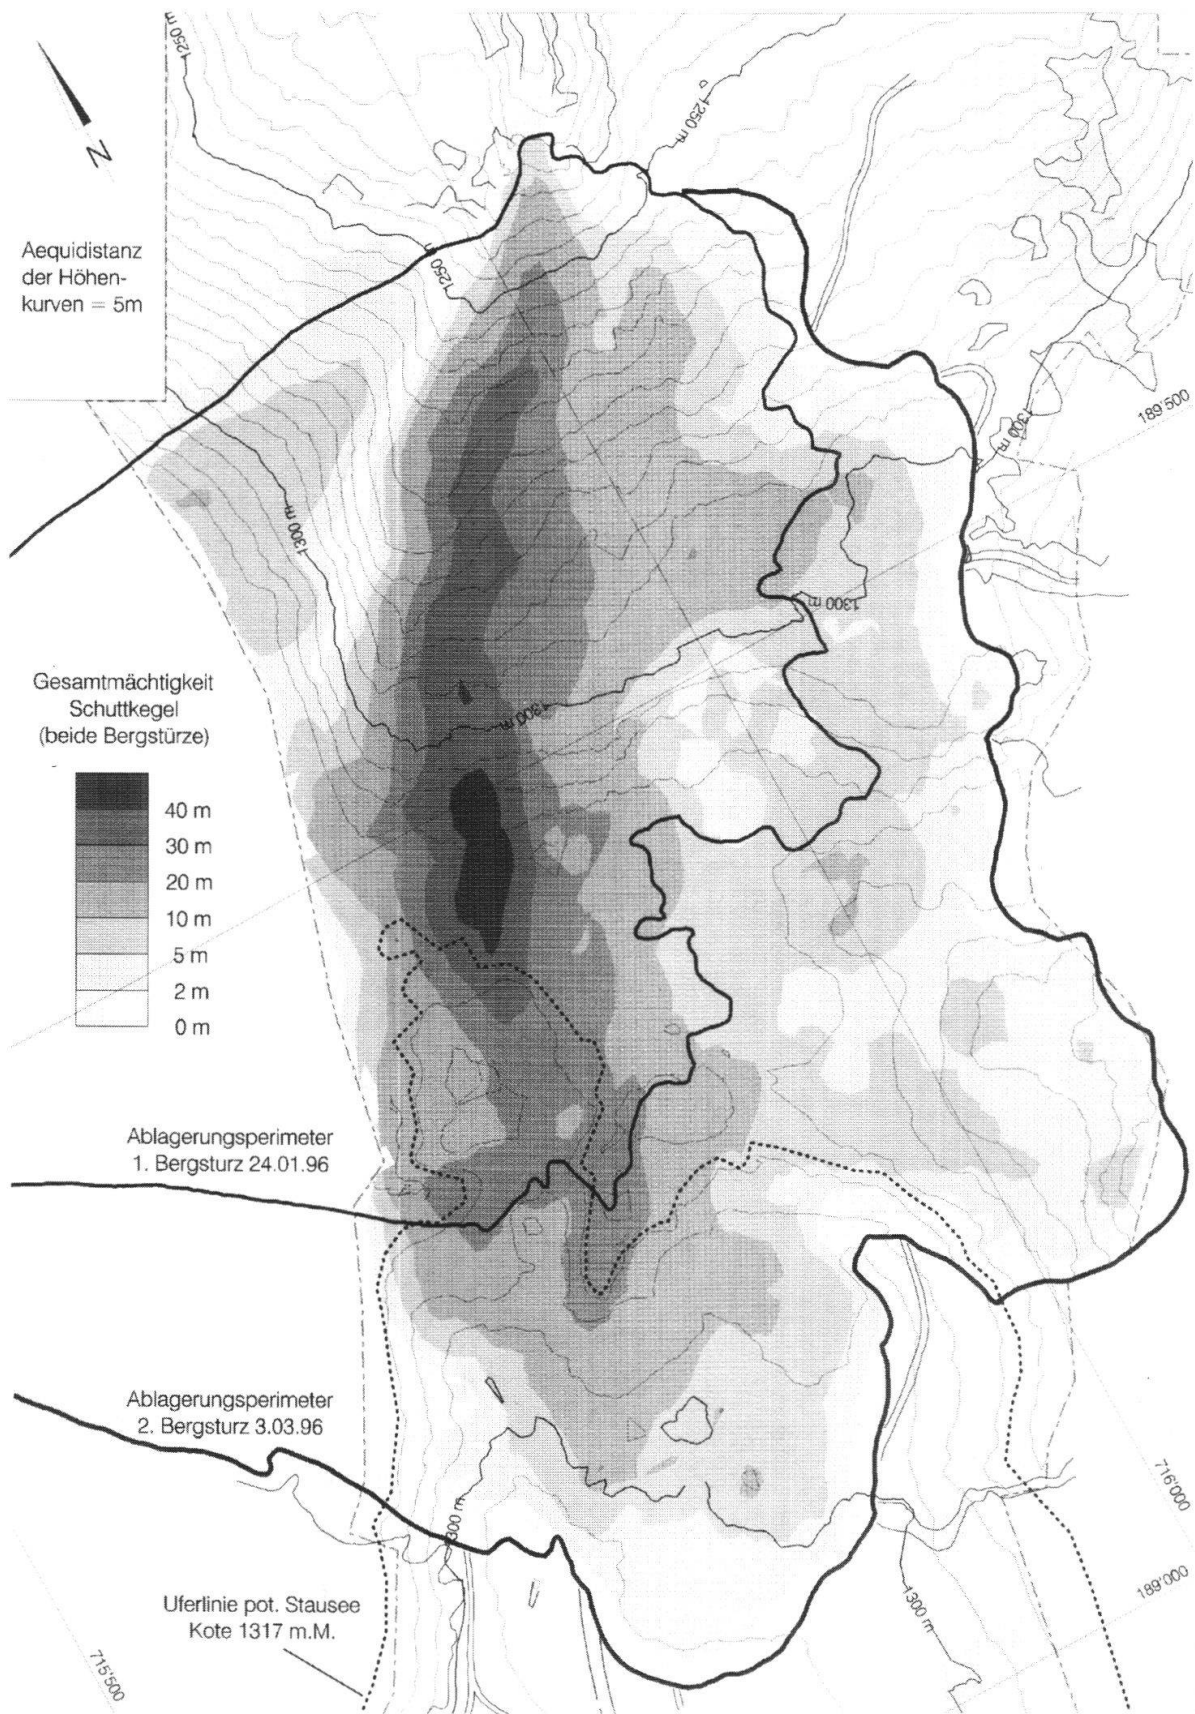
Die Mächtigkeiten der Ablagerung erreichen bis über 40 m. Sie ist auffallend feinkörnig, grosse Blöcke treten vor allem an der Stirne der Bergsturzmasse und dessen südlichem Rande auf.

Die Ablagerung ist etwa 700 m breit und hat eine Kulmination von 1'317 m ü.M. Diese Überlaufhöhe liegt ca. 18 m über dem Becken der KLL und den Alphütten der Sandalp (Fig. 7).

Fig. 7: Ablagerung der Bergstürze 1 und 2, Mächtigkeiten.

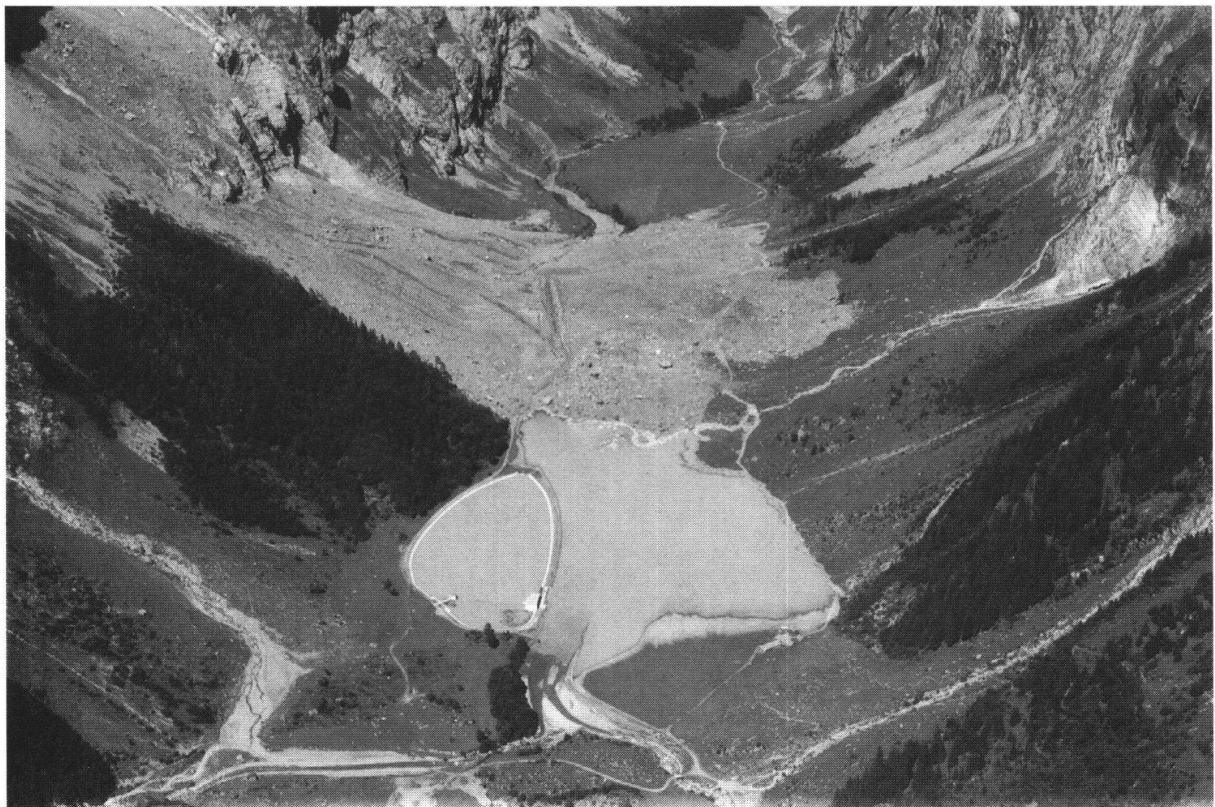
Fig. 8: Schuttkegel der Sandalpbergstürze von Westen. Seeaufstau infolge des Starkregens vom Juli 1996 (Photo Th. Rageth).

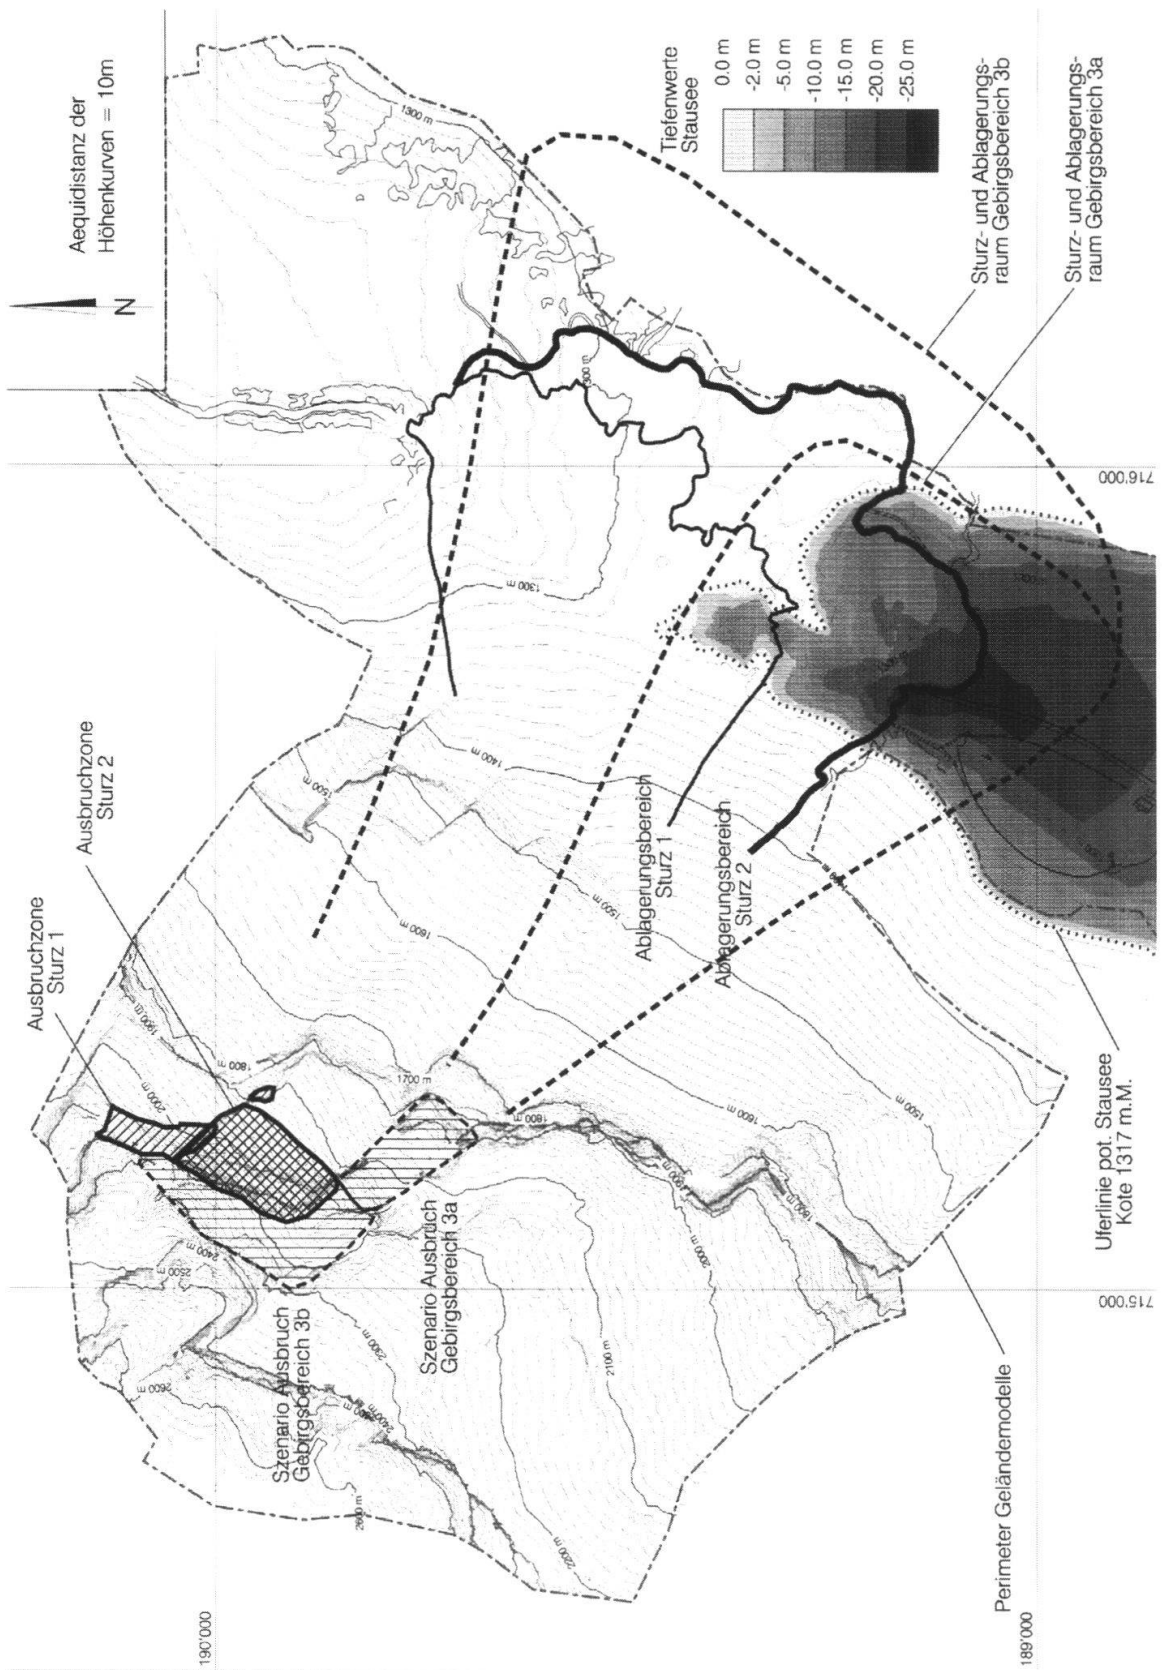
Durch ungünstige Trennflächenkonfiguration bedingt sind zwei weitere Abbruchszenarien denkbar:

3a: Felspartie südlich Bergsturz 2: ca. 0.9 Mio m³

3b: Felspartie bergseitig der Bergstürze 1 und 2: ca. 2 Mio m³

Die abstürzenden Massen könnten schlimmstenfalls in einen aufgestauten See einstossen (Geschwindigkeit ca. 30-50 m/s). Die dadurch erzeugte überschwappende Flutwelle hätte im Tal ähnlich verheerende Auswirkungen wie bei der luftseitigen Dammerosion.

Fig. 9: Szenarium Seeaufstau und Wirkungsraum eines weiteren grossen Bergsturzes.

- a) Bau eines Scheitelkanals Niveau 1310 zur Verhinderung einer Flutwelle infolge äusserer Erosion oder Überschwappen bei Bergsturz in See.
- b) Neue Wegführung des Zugangs zur Sandalp am Gegenhang
- c) Systematische Beobachtungen von
 - Seespiegelverhalten
 - Wasseraustritten talseitig des Dammes
 - Erosion Damm
 - Steinschlag aus Felssturzgebiet
- d) Jährliche Inspektion des Bergsturzgebietes durch Geologen
