## Eine CKW-Grundwassersanierung – ein Fallbericht

Jürgen Abrecht<sup>1</sup>

### Zusammenfassung

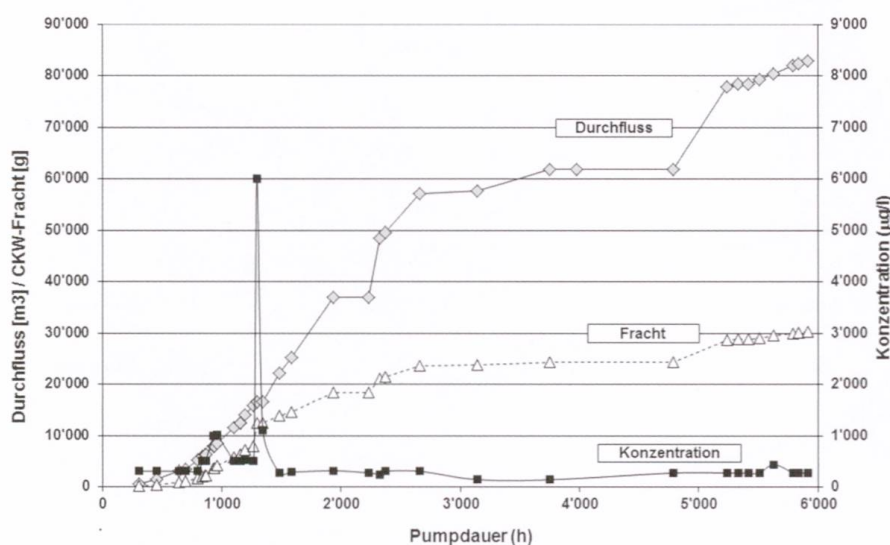
Insgesamt wurden während der GW-Absenkung rund 120'000 m<sup>3</sup> Wasser abgepumpt und gereinigt. Eine Angabe der zwischen Oktober 2003 und November 2004 aus dem Untergrund entfernten CKW-Menge ist sehr schwierig, da neben dem mittels Pump&Treat entfernten Anteil zusätzlich CKW mit dem ausgehobenen Schotter entfernt wurden. Eine Schätzung ergab eine minimale Menge von ca. 100 kg. Zudem verdunstete eine unbekannte Menge. In Anbetracht der grossen Menge gereinigten Wassers ist dies eine kleine Menge und belegt die mangelhafte Effizienz von Pump&Treat-Massnahmen.

Fig. 5: Menge, CKW-Konzentrationen sowie damit ausgetragene CKW-Fracht zwischen Ende Oktober 2003 und Juni 2004.

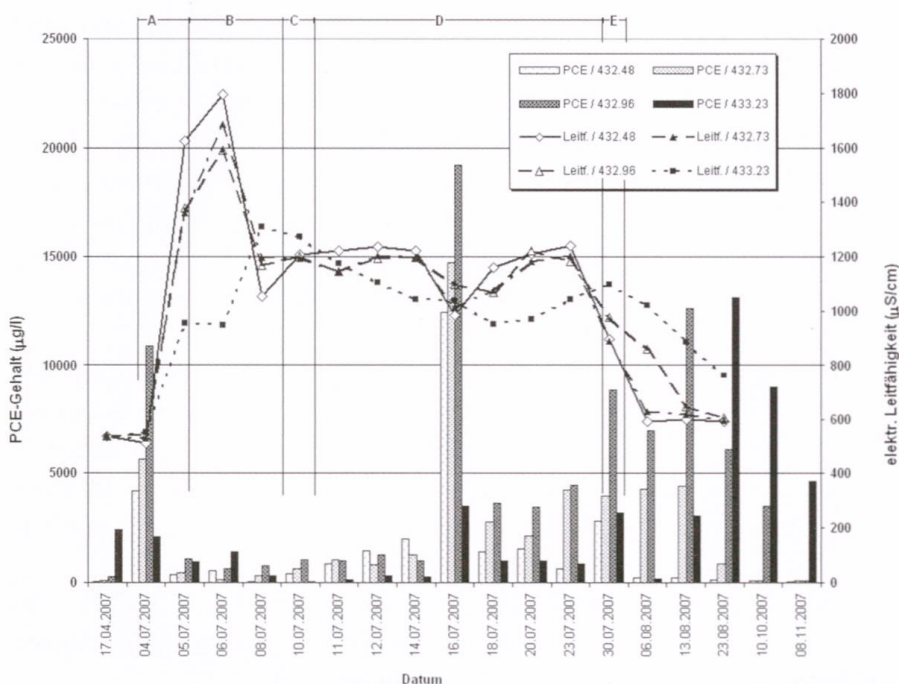
Nach einem Unterbruch der Permanganat-Injektion (15.7.2007) stiegen die Konzentrationen wieder an, fielen dann aber nach deren Wiederbeginn sofort wieder ab. Nach dem Injektionsende am 23.7.2007 fiel die Leitfähigkeit auf die natürlichen Werte ab und die PCE-Gehalte stiegen deutlich an. Dass die Gehalte nun höher lagen als vor der Injektion, muss mit dem Zuströmen von stärker belastetem Wasser aus der Nähe erklärt werden. Nicht klar ist die Ursache des Konzentrationsanstiegs im untersten Kompartiment ab Mitte August 2007.

Fig. 9: Verlauf des PCE-Gehalts und der elektrischen Leitfähigkeit während der Injektion (Pilotphase) ca. 6 m abstromseitig der Injektionsstelle Kb 04/2. Multilevel-Probeentnahmekompartimente 25, 50, 75 und 100 cm ab Stauer (432.48, 432.73, 432.96 und 433.23 m ü. M.). Phase A: Injektion/Extraktion alternierend; Phase B: nur Extraktion; Phase C: kontinuierliche Injektion; Phase D: nur Extraktion [Zirkulation ohne Injektion].

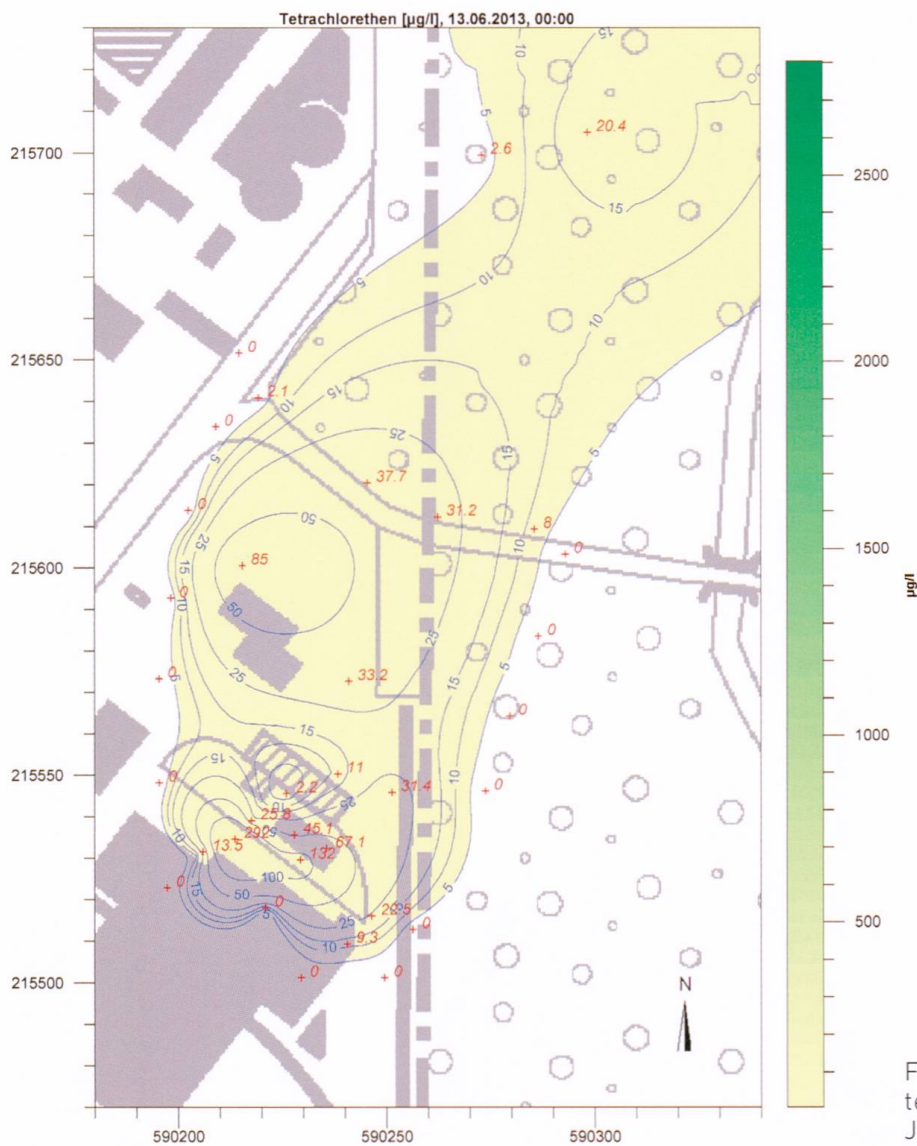
Fig. 14: Konzentrationsverteilungskarte für PCE im Juni 2013.

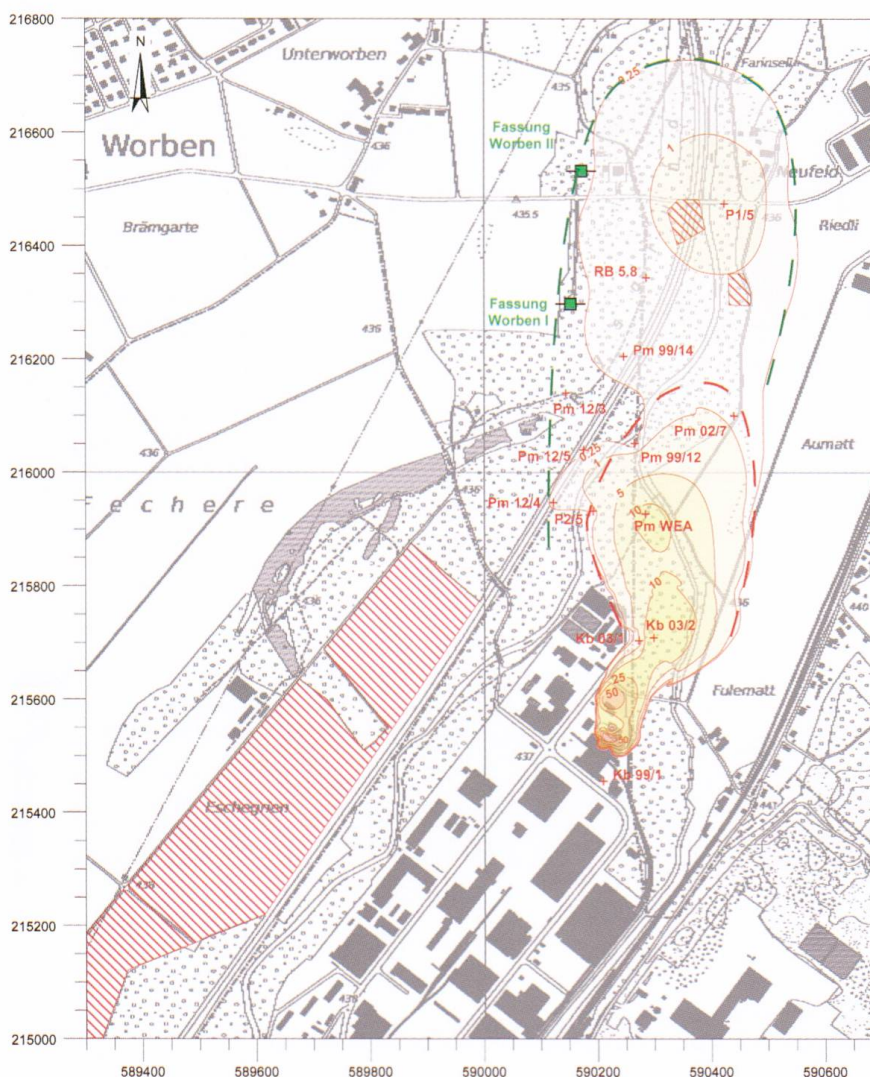
Fig. 15: Konzentrationsverteilungskarte für PCE nördlich abstromwärts des Standortes (Daten vom Juni 2011). Die mit Sicherheit aus dem Standort stammende Fahne ist gestrichelt rot umrahmt. Die Quelle der weiter abstromwärts und in den beiden Fassungen beobachteten Kontamination (gestrichelte grüne Linie) ist noch unklar (siehe dazu Kap. 8). Die rot schraffierten Flächen stellen Altablagerungen gemäss dem Kataster der belasteten Standorte dar.

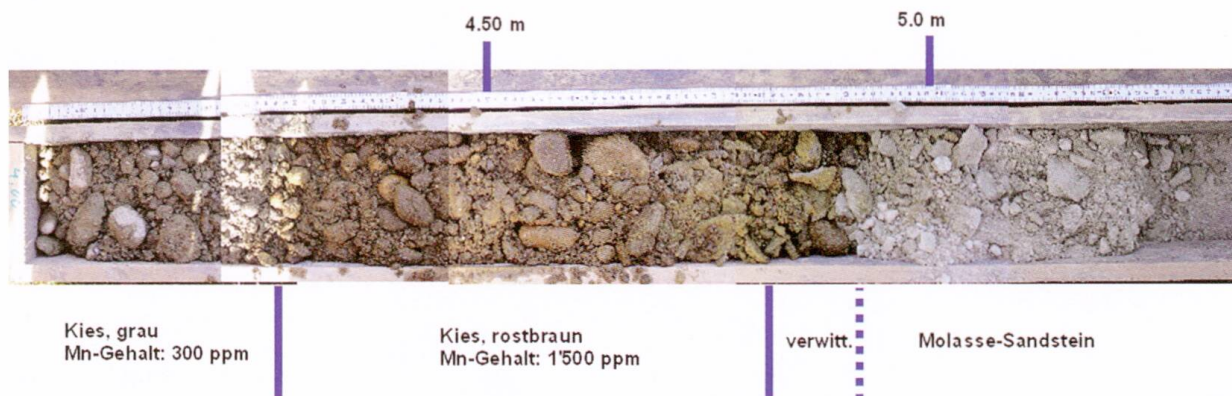
Fig. 17: Bohrkern Kb 12/1 (Tiefenbereich 4–5.5 m u. T.); rostbraune Verfärbung infolge Bildung von Mn-Oxid [semiquantitative Analysedaten aus mobiler XRF].

feststellbar, in denen auch Direktinjektionen von Permanganat vorgenommen wurden. Zur Regenerierung der Pegel wurde deshalb von Zeit zu Zeit eine Spülung unter Hochdruck vorgenommen. Die Pegel wurden vor und nach der Spülung mit Unterwasser-Video-kameras befahren, um den Reinigungseffekt nachweisen zu können. Mit diesem Vorgehen konnte nachweislich eine vollständige Reinigung der Pegel erreicht werden. Viel schwerer zu überprüfen sind die Folgen der  $\text{MnO}_2$ -Ausfällung ausserhalb der Piezometer. Zur Feststellung der Ausbreitung des Permanganats haben wir eine indirekte Methode angewendet, indem während der Injektion in einem nahe gelegenen Pegel Leitfä-
