Zeitschrift: **Bauen + Wohnen = Construction + habitation = Building + home : internationale Zeitschrift**

Band (Jahr): **26 (1972)**

Heft 10: **Bauen in Japan = Constructions au Japon = Constructions in Japan**

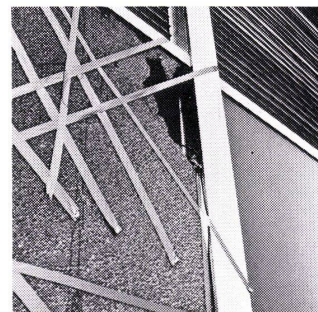
ten Bruchzentren sichergestellt werden, mit denen die Brüche eindeutig als Spontanbrüche infolge Nickelsulfideinschlüssen identifiziert werden konnten (Bild 7).

7 Sicherstellung des Bruchzentrums durch Klebestreifen.

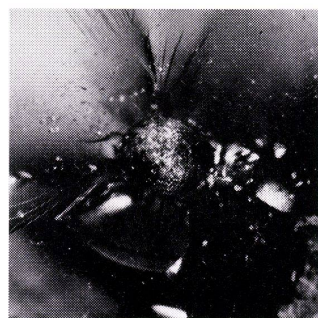
8 Kugelförmiger NiS-Einschluß in gebrochenem, vorgespanntem Glas.

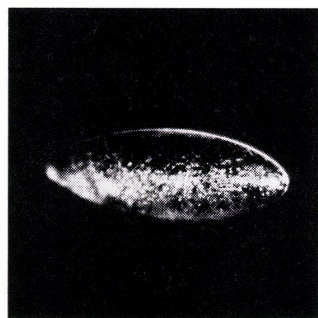
9 Ellipsenförmiger NiS-Einschluß in unzerstörtem vorgespanntem Glas.

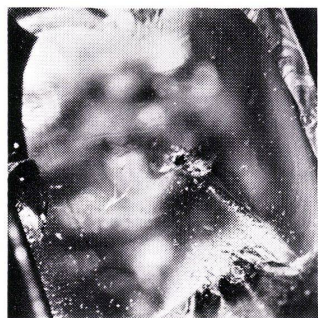
10 Bruchzentrum einer vorgespannten, zerstörten Glasscheibe ohne Einschluß.
