Zeitschrift: Schweizer Ingenieur und Architekt

Artesisch gespanntes Grundwasser als Ursache von Böschungsrutschungen

Von Ulrich Schär, Zürich

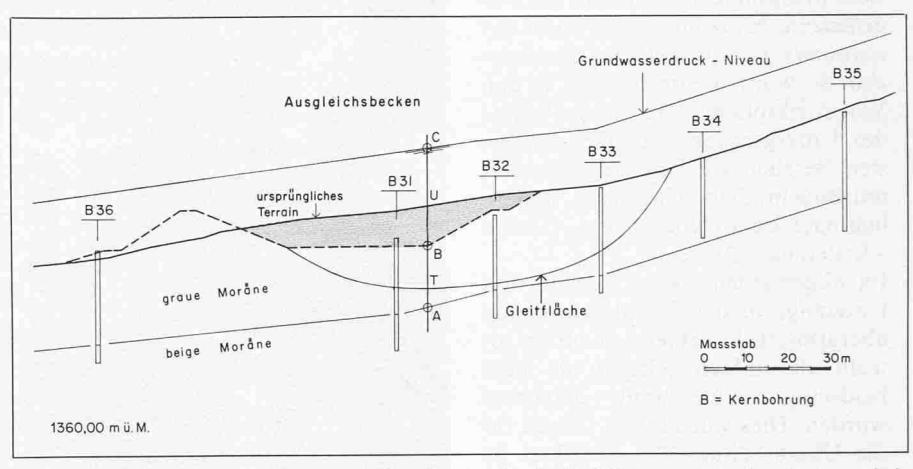
Bild 1. Querprofil durch das Ausgleichsbecken Gneida. Die dunkle Fläche entspricht dem Beckenaushub. Man beachte die hohe Lage des Grundwasserdruckniveaus und die tiefe Lage der Gleitfläche

Im Zuge des Aushubs eines Ausgleichsbeckens in einem mit 10 bis 15° geneigten, aus tonig-siltig-sandiger Moräne aufgebauten Hang (vgl. Bilder 1, 3, 5, 6) kam es nach Erreichen der Beckensohle zu einer weiträumigen Instabilität, wobei sich ein Gleitkörper entsprechend der Markierung in Bild 1 ausbildete. Am Abrissrand war die Gleitfläche praktisch vertikal (vgl. Bild 9), im Bereich des talseitigen Endes der Gleitung wurde die Beckensohle um rund 1,5 m angehoben. Das Schadenbild entsprach dem einer tiefgreifenden, grossflächigen Gleichgewichtsveränderung einer zusammenhängenden Bodenmasse und nicht dem eines oberflächlichen Böschungsbruches, wie ein solcher nach Überschreitung der Scherfestigkeitsre-

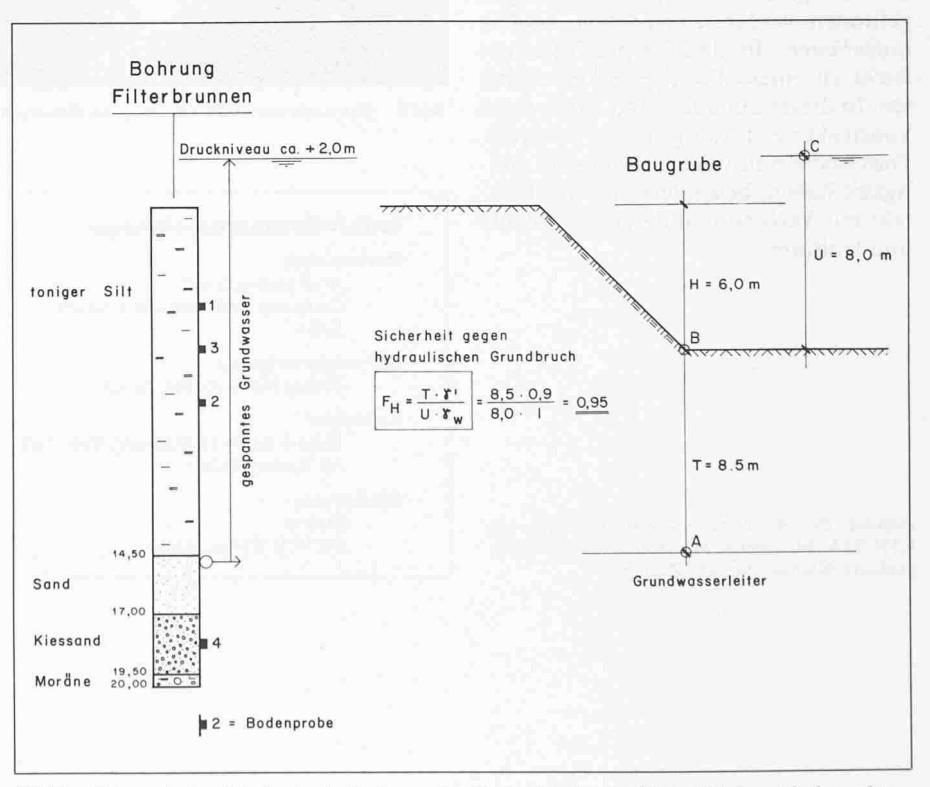
Bild 2. Schematischer Schnitt durch die Baugrube Zürich. Die durchgeführte Gleichgewichtsbetrachtung zeigt, dass die Baugrube ohne vorgängige Druckentlastung eine kleinere Sicherheit F_H als 1 aufweist, also instabil ist

Als Ursache der Böschungsrutschungen war aufgrund einfacher Gleichgewichtsüberlegungen, wie sie in Bild 2 festgehalten sind, auch bei diesem Beispiel die Einbusse der hydraulischen Stabilität und damit der Verlust der Reibung des Untergrundmaterials zu erkennen. Der Porenwasserüberdruck hatte sich über die verbleibende Sickerstrecke T von 8,5 m Stärke auf Null abzubauen (Bild 2).

Durch die Erstellung dreier Filterbrunnen bis auf 20m Tiefe und zweier Kleinfilterbrunnen auf derselben Länge war es in der Folge möglich, das Druckniveau mindestens bis auf die Baugrubensohle abzusenken. Durch diese «Beruhigung» der Grundwassersituation gelang es, die Böschungen zu sanieren bezw. die abgesackte Masse zu entfernen und die Böschungsflächen auszugleichen. Sie wurden - da die Sanierung rasch zu erfolgen hatte und eine Entwässerung des durchnässten Untergrundmaterials zufolge der relativ geringen Durchlässigkeit nicht kurzfristig zu bewerkstelligen war - mit einem Sikkerbetonüberzug versehen (siehe Bild 12). Die Pumpmenge, welche anfänglich recht beträchtlich war, nahm im Verlaufe der Betriebsdauer der Entlastungsbrunnen merklich ab.

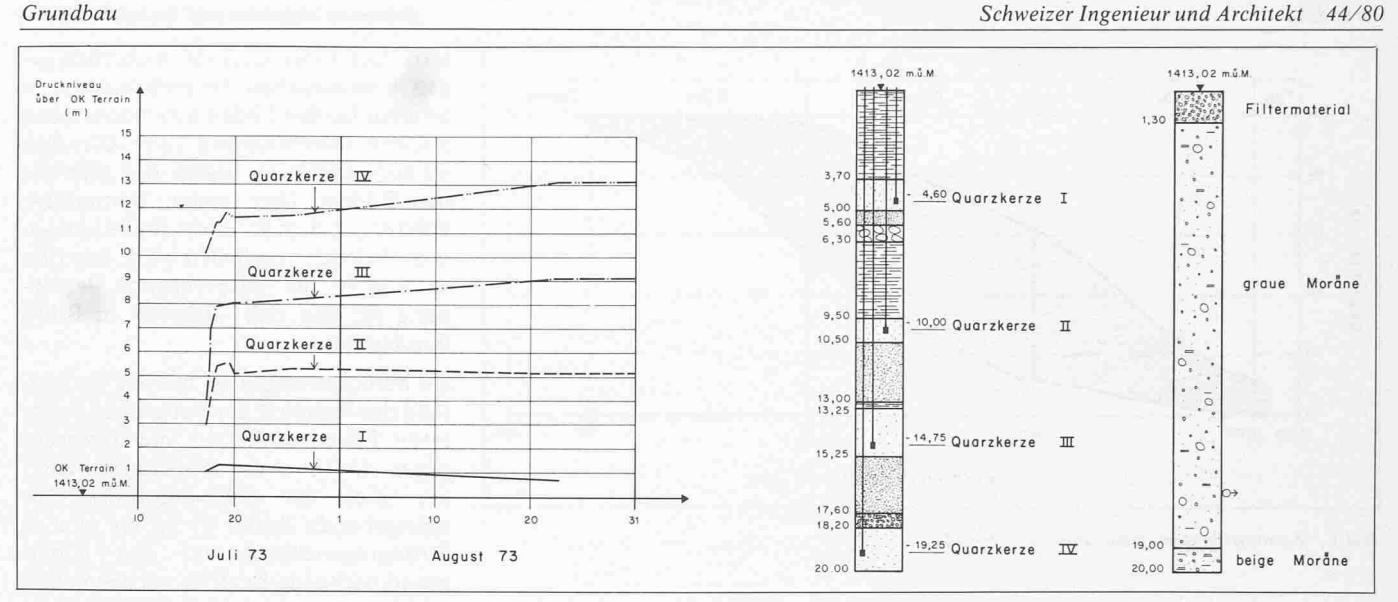
Bild 3. Messung der Porenwasserspannung in Bohrung B 32b in Gneida. Die Drücke wurden mittels Manometern bestimmt

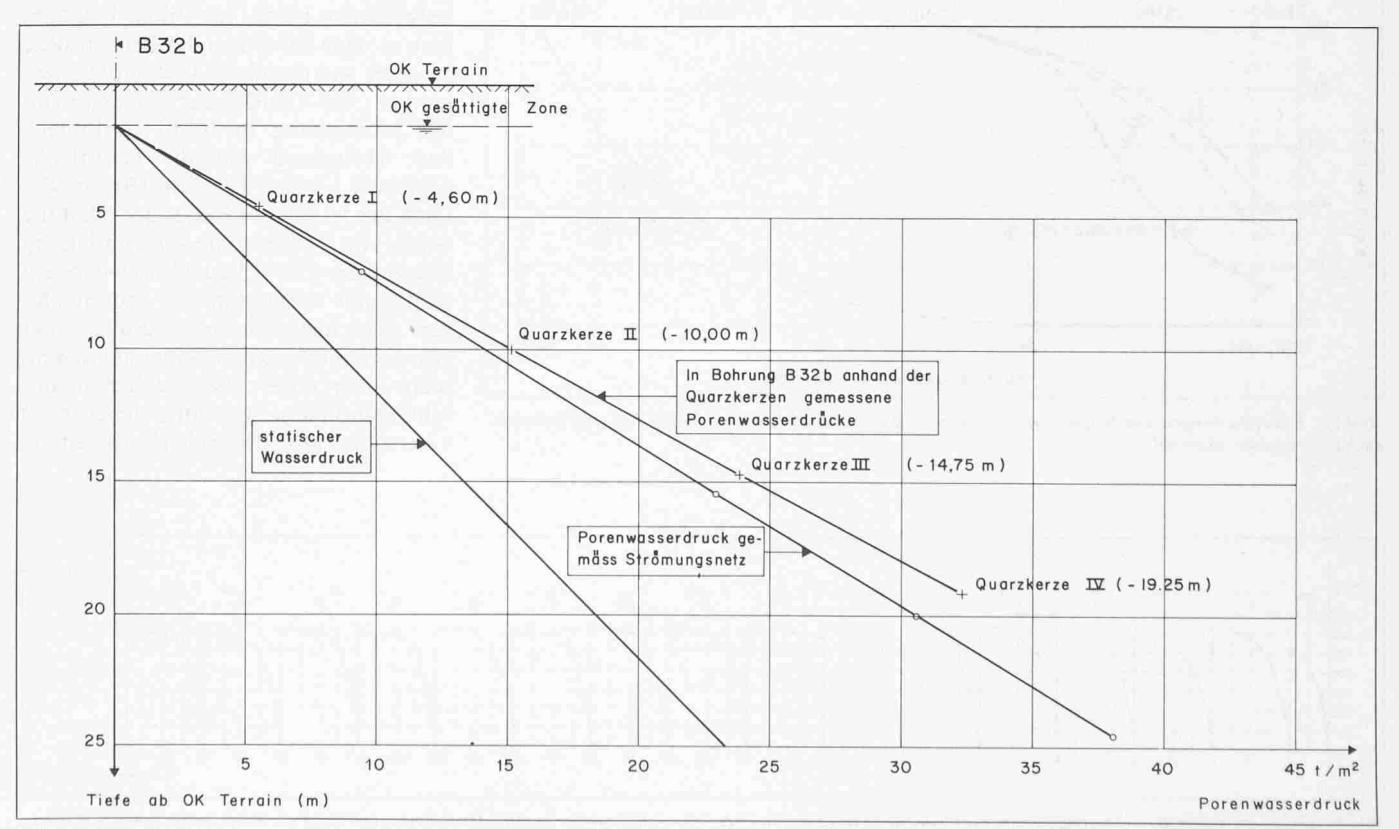
Bild 4. Darstellung der gemessenen Porenwasserspannungen in Gneida. Man beachte den linearen Druckabbau von Quarzkerze IV bis Quarzkerze I

Der relativ hohe Wasserüberdruck konnte im Zuge der Ausführung von bis 30 m tiefen Kernbohrungen im Bereich des Gleitkörpers festgestellt werden und zwar – bei jeder der 10 ausgeführten Bohrungen - immer in einer Tiefe von 20 bis 25 m. Granulometrisch unterschied sich dabei der Untergrund (d.h. die graue Moräne) über der Wassereintrittstelle kaum vom Grundwasserleiter («beige Moräne»), wie die entsprechenden Kornverteilungskurven in den Bildern 5 und 6 belegen. Nach Versetzen von Piezometern in den Bohrlöchern erfolgte jeweils ein freier Wasserüberlauf auf OK Bohrung - der örtlichen Durchlässigkeit im wasserführenden Untergrund entsprechend - von wenigen Litern pro Minute bis zu rund 301/min. Auf einzelne Piezometer montierte Manometer zeigten Überdrücke über Terrain von bis 15 m, wobei mit Sicherheit noch Druckverluste durch mangelnde Abdichtungsmöglichkeit zu berücksichtigen sind. Die mittels Manometern gemessenen Überdrücke wurden ausserdem an einer Stelle (Bohrung B 32b) mit Porenwassergebern in verschiedenen Tiefen kontrolliert. Die Einbauart und das Einbauschema der betreffenden Quarzkerzen sowie die Messergebnisse sind in Bild 3 aufgezeichnet. Die früheren Druckmessergebnisse wurden dabei bestätigt (vgl. unterster Geber, Quarzkerze IV, rund 13 m Überdruck). Verblüffend klar konnte bei dieser Gelegenheit auch der lineare Druckabbau entlang der Sickerstrecke veranschaulicht werden (Bild 4). Wie aus dieser Abbildung hervorgeht, liegen die einzelnen Messwerte der vier Porenwassergeber auf einer Geraden. Die Ergebnisse der den Porenwasserüberdruck berücksichtigenden Stabilitätsuntersuchungen haben in der Folge gezeigt, dass eine Hangstabilisierung nur durch eine Druckentlastung des Grundwassers zu erzielen war. Zu diesem Zwecke wurden im Bereich der Gleitung und teilweise auch ausserhalb derselben insgesamt 14 Entlastungsbrunnen (Bohrdurchmesser 900 mm, Filterdurchmesser 400 mm), die bis in eine Tiefe von durchschnittlich 25 m reichten, ausgeführt. Sämtliche Brunnen zeigten einen freien Wasserüberlauf und waren dementsprechend funktionstüchtig. Mit dieser Massnahme war es möglich, das Drucknievau auf die Dauer derart abzusenken, dass sich keinerlei Hangbewegungen mehr einstellten und das Ausgleichsbecken (vgl. Bild 10) nach dessen Sanierung termingerecht in Betrieb genommen werden konnte.

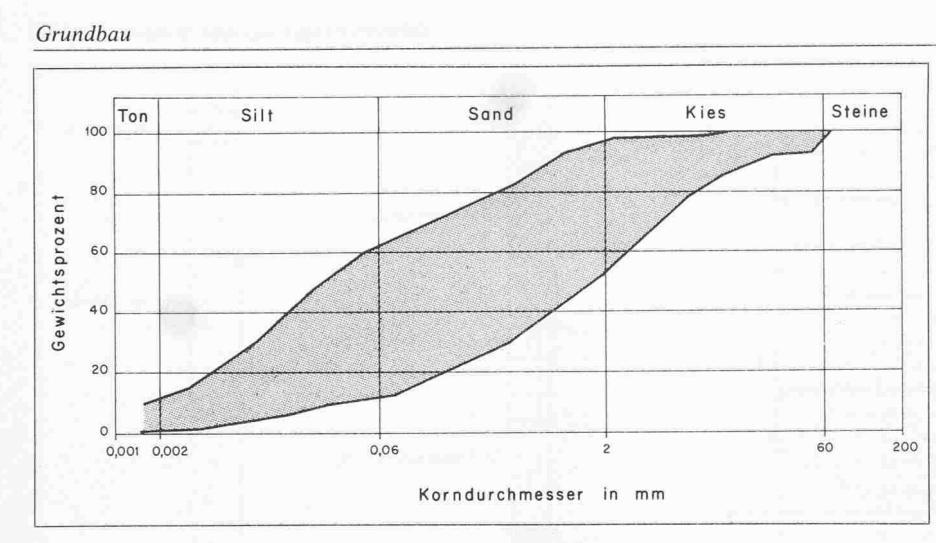
Bild 5. Kornverteilungen «graue Moräne» in Gneida

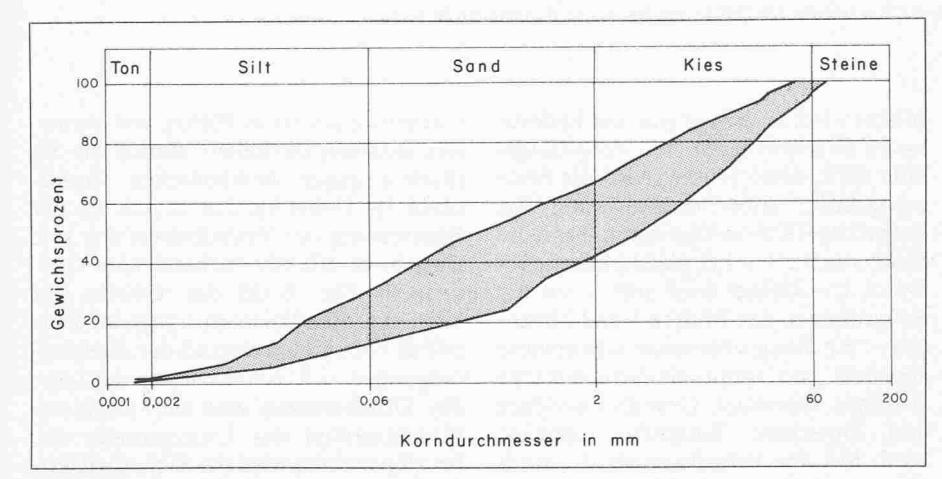
Bild 6. Kornverteilungen «beige Moräne» in Gneida

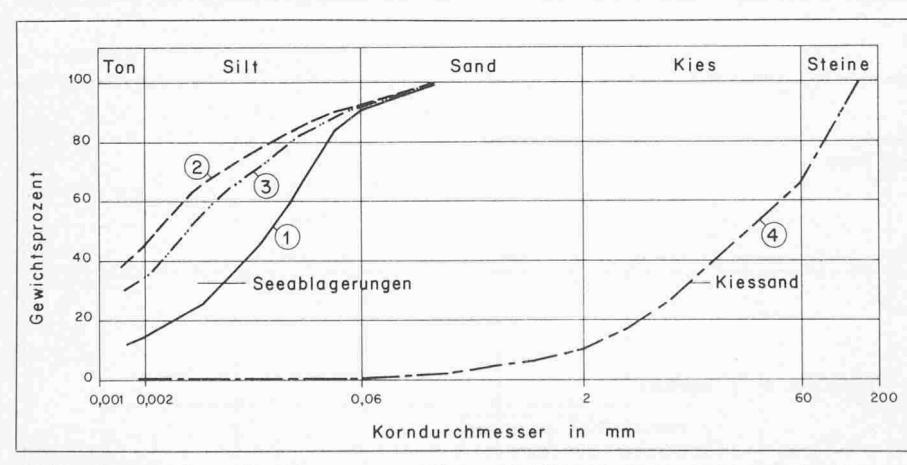
Bild 7. Kornverteilungen Seeablagerungen und Kiessand in Zürich. Probe 3 entspricht dem dem Scherversuch unterzogenen Material

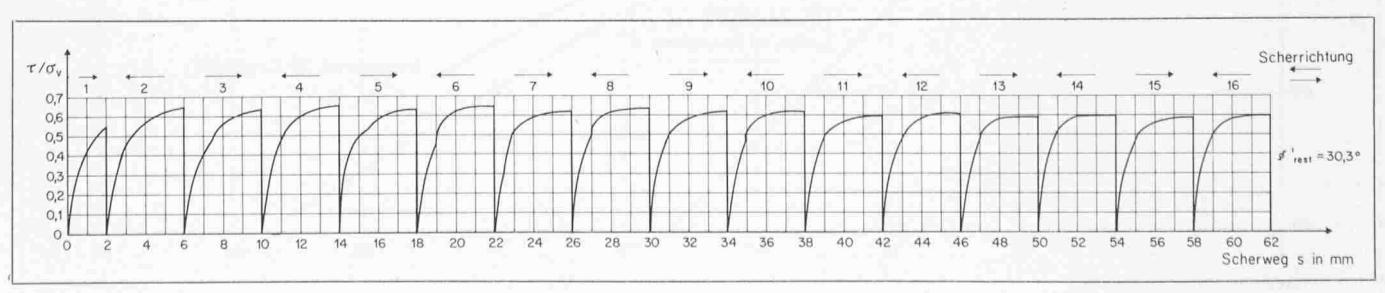
Bild 8. Scherversuch Probe 3 (Seeablagerungen) in Zürich. Es ist kein nennenswerter Abfall von der maximalen Scherfestigkeit auf die Restscherfestigkeit festzustellen. Die Abscherung erfolgte parallel der Feinschichtung

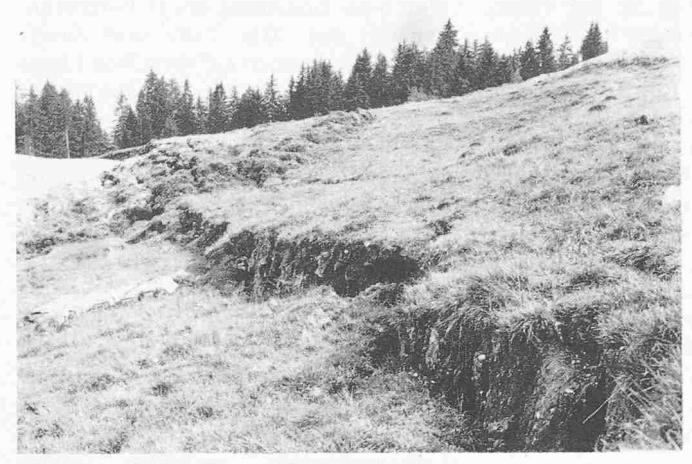
Bild 9. Ausgleichsbecken Gneida. Abrissrand der Rutschung. Man beachte das nahezu senkrechte Abtauchen der Gleitfläche

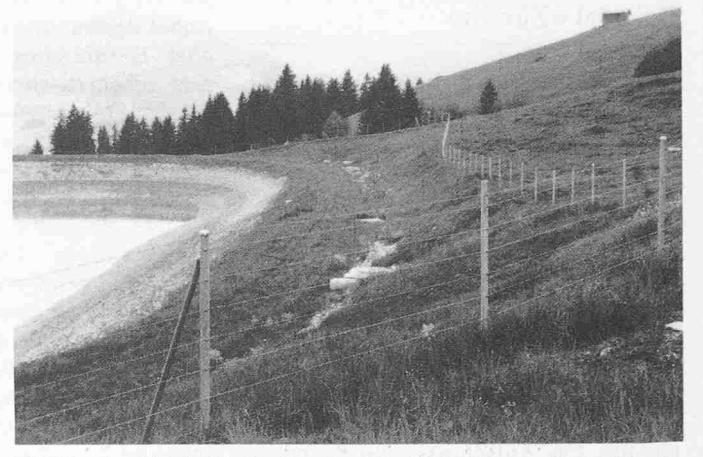
Bild 10. Ausgleichsbecken Gneida, Hangseite. Einige Jahre nach Inbetriebnahme. Die frühere Abrisskante der Rutschung liegt am rechten Bildrand. Auf der Berme in Bildmitte sind einzelne Brunnenschächte der Entlastungsbrunnen zu erkennen

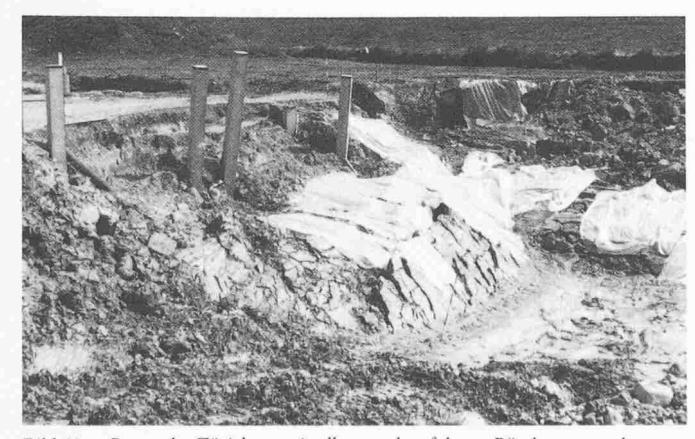
Bild 11. Baugrube Zürich, unmittelbar nach erfolgten Böschungsrutschungen. Man beachte das «Eintauchen» der Böschungsmasse in den Untergrund und die erhebliche rückwärtige Ausdehnung der Instabilität

Beim Aushub einer Baugrube zeigten sich an drei Baugrubenseiten nach Erreichen der Baugrubensohle Böschungsinstabilitäten (vgl. Bild 11), die in ihrem Ausmass und in ihrer Erscheinungsform nicht Böschungsbrüche, wie sie etwa durch zu steiles Böschen bei Material geringer Scherfestigkeit vorkommen, darstellten. Die Art des Abgleitens, bezw. das «Versinken» des Böschungskörpers, wie es auf Bild 11 deutlich sichtbar ist, wies auf einen hydraulischen Grundbruch als Schadenursache hin. Die Aufschluss- und Brunnenbohrungen zeigten denn auch, dass nach Bild 2, Bohrporfil - unter einer knapp 15 m mächtigen Schicht feinkörniger, feingeschichteter, meist siltig-toniger Seeablagerungen (Kornverteilungen Bild 7, Proben 1 bis 3) wasserdurchlässiger Kiessand (Kornverteilung Bild 7, Probe 4), der von dichter Moräne unterlagert wird, ansteht. Beim Durchstich der Seeablagerungen stieg das Grundwasser des vorerwähnten Kiessandes schlagartig in die Höhe, wobei dessen Druckniveau bis rund 2 m über Terrain stieg. Diese Verhältnisse sind schematisch in Bild 2 dargestellt. Wie im Falle Gneida war auch hier das in der Baugrube anstehende Material bezüglich seiner Scherfestigkeit nicht derart kritisch, dass sich eine offene, geböschte Baugrube nicht hätte verantworten lassen. Ein nachträglich an einer feingeschichteten, ungestörten Bodenprobe durchgeführter Scherversuch (vgl. Bild 8) ergab einen Restscherwinkel von $\Phi' = 30,3^\circ$, wobei die Probe so eingebaut wurde, dass ein Abscheren parallel der Schichtflächen möglich war.

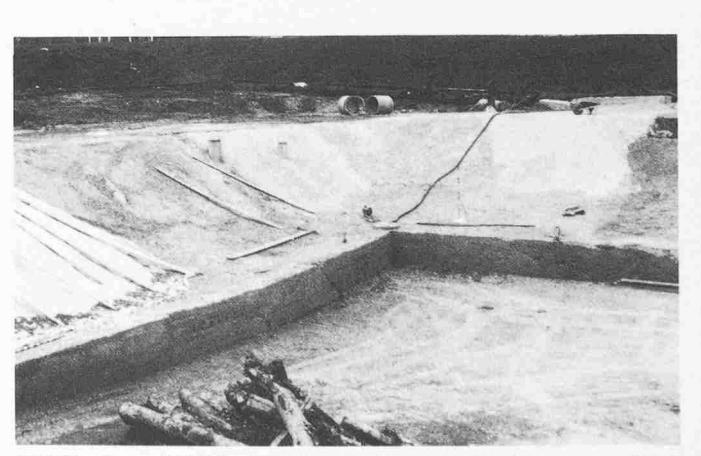
Bild 12. Baugrube Zürjch, nach der Grundwasserdruckentlastung und erfolgter Böschungssanierung
