Strassenbrücke über die Maggia zwischen Locarno und Ascona

Zeitschrift: **Schweizerische Bauzeitung**

Band (Jahr): **95/96 (1930)**

Strassenbrücke über die Maggia zwischen Locarno und Ascona.

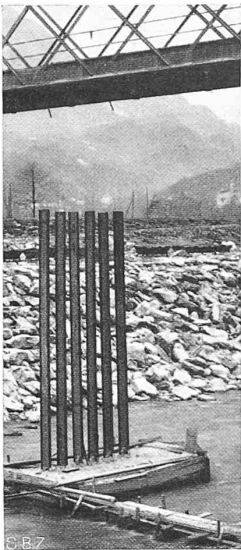
Abb. 7. Die Stützen des Flusspfeilers zum Lehrgerüst.

Der Pfeiler des Lehrgerüstes ist in seinem Werden und Vergehen — man muss es wohl so nennen — dargestellt in den Abbildungen 7 bis 11, als Trümmerhaufen nach dem Einsturz in den Abb. 12 und 13. Wie Abb. 7 (ein Ausschnitt aus Abb. 4) zeigt, waren die in Abständen von je 1 m in einem betonierten Fundamentklotz steckenden sechs I NP 40 von Anfang an nicht genau parallel zu einander, also nicht genau senkrecht gestellt. Die Verschalung für die vom Projektverfasser auf die ganze freie Höhe vorgesehene Ausbetonierung der Zwischenräume war, wie aus Abb. 5 zu sehen, ausgeführt worden. Eine der in diesem Sommer häufigen Hochwasserwellen hat dann die Schalung samt der Füllung weggespült, sodass am 21. Juli, nach vollendetem Einlegen der

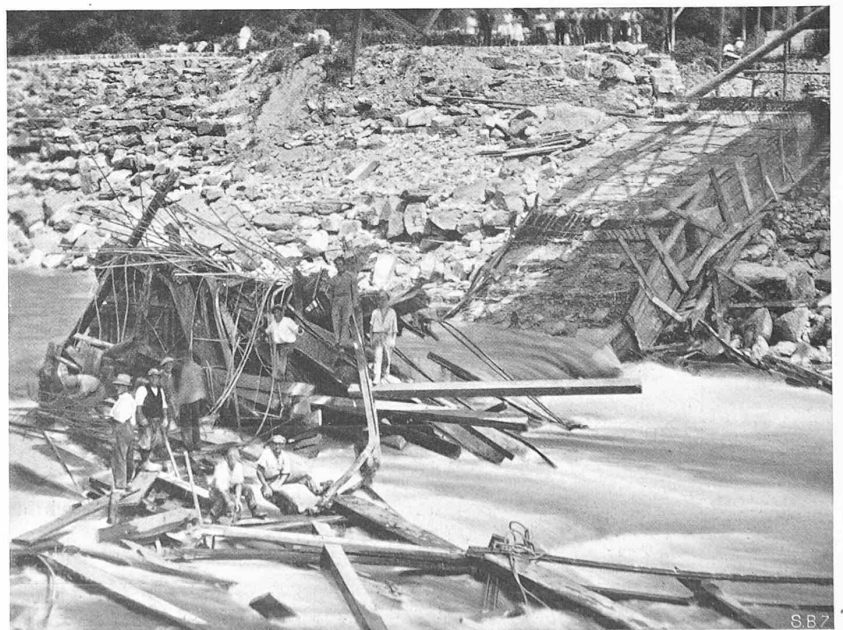
Abb. 13. Der Flusspfeiler nach dem Einsturz am 29. Juli 1930, vom rechten Ufer aus gesehen.

sich der Pfeiler unter etwa 550 t Belastung Vormittags 9.15 h zur Ruhe, d. h. er sank verhältnismässig langsam ein und um. Wie aus Abb. 12 und 13, auch 2 und 3 zu schliessen, sind die I Ständer an ihrer Einspannstelle im untern Viertel der Gesamthöhe zunächst talwärts gebogen worden (Abb. 10 und 11), sodann unter Ausbauchung über dem Fusspunkt zu einer starken Schleife konvex flussaufwärts (Abb. 12, 3) und entsprechendem Einsinken der Auflast schliesslich nach vorn (flussabwärts) umgeklappt. Das Brückengewölbe, d. h. die durch die Armierung zusammengehaltenen Gewölbemellen haben sich auf die Flusssohle gesenkt, auf der sie zur Zeit in umgekehrter Krümmung, ähnlich einer Sohlenschwelle, liegen (Abb. 2 und 3). Dabei hat sich die Partie über dem Pfeiler etwas flussabwärts, der Teil gegen das Auflager rechts des Mittelträgers etwas flussaufwärts verschoben, was auf eine gewisse Kontinuitätswirkung von Gerüst und Gewölbe teilen schliessen lässt; deutlich sieht man auf Abb. 3 wie sich die sechs Binder des Mittelträgers am Auflager rechts flussaufwärts umgelegt haben. Abb. 1 endlich zeigt den unter Einwirkung des Gewölbebeton nicht abgestürzten rechtsufrigen Konsolträger-Fächer mit dem eingehängten Träger.

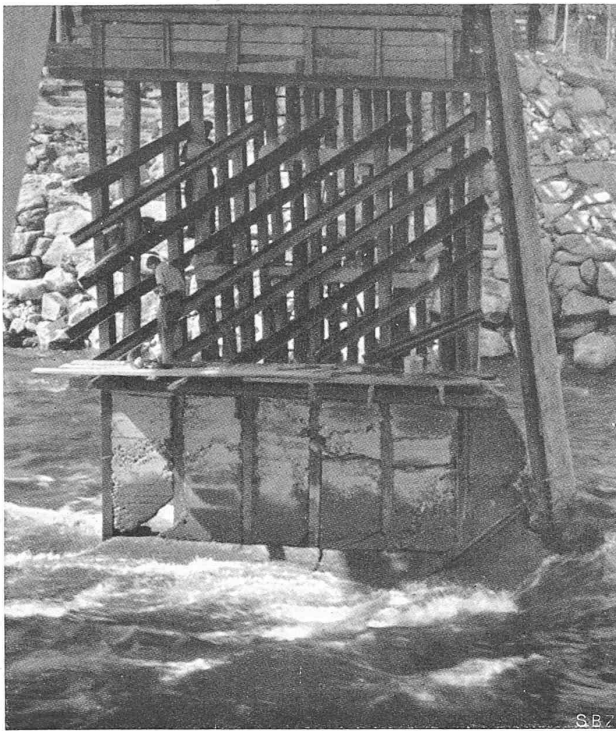
Abb. 10. Pfeiler- und Fundamentzustand am 27. Juli, nach dem 2. Hochwasser. Bildmasstab ca. 1 : 100. Vergebliche Verstärkungsversuche.

Während des Aufbringens der weiteren Belastung durch die Betonierung in der darauf folgenden Woche, ging am 24. Juli eine neue Hochwasserwelle vorüber. Es zeigten sich Bewegungen im Gerüst, das sich über dem Pfeiler am Samstag 26. Juli bereits etwa 20 cm aus der Brückenaxe flussabwärts verschoben hatte. Sonntags 27. Juli hat unser Gewährsmann u. a. die Abb. 10 und 11 aufgenommen; die Verschiebung war auf 28 cm vermehrt, sie ist auf den Abb. 10 und 11 gut wahrnehmbar und kann sogar nachgemessen werden. Ausserdem zeigen diese Bilder Verstärkungsversuche, einmal eine Anzahl zwischen die I Pfosten gestellte Rundhölzer, sodann einige aufgeklebte I-Schrägen, endlich eine neue, teilweise Ein-

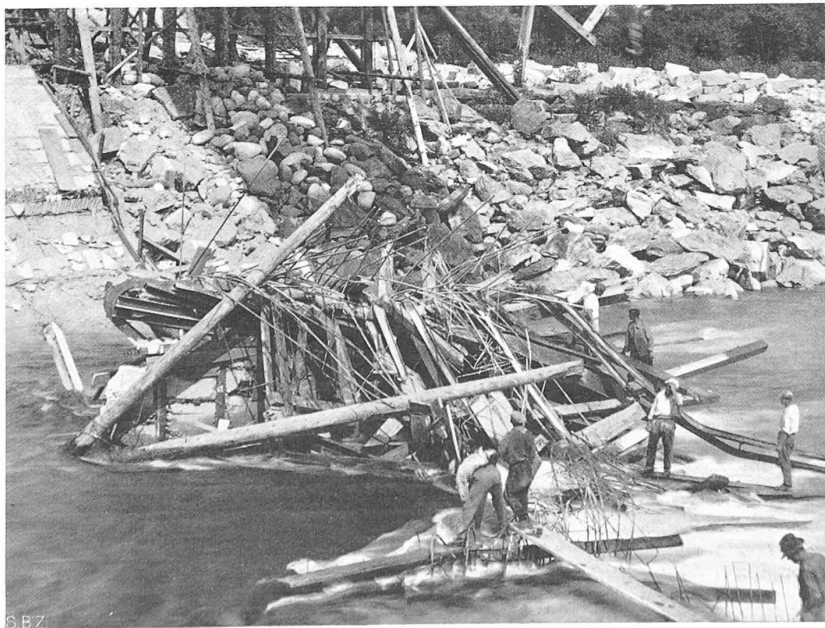
Abb. 12. Der Flusspfeiler nach dem Einsturz am 29. Juli 1930, vom rechten Ufer aus.

Die Frage nach der *Ursache* dieses Bauunfalles wird durch die zeitlupenartige Aufeinanderfolge obiger Bilder wohl hinlänglich aufgeklärt; die Schuldfrage interessiert hier nicht. Festgestellt sei immerhin, dass in der Ausführung in entscheidender Weise vom Projekt abgewichen worden ist, ferner dass der Projektverfasser keinen Einfluss auf die Bauleitung hatte.

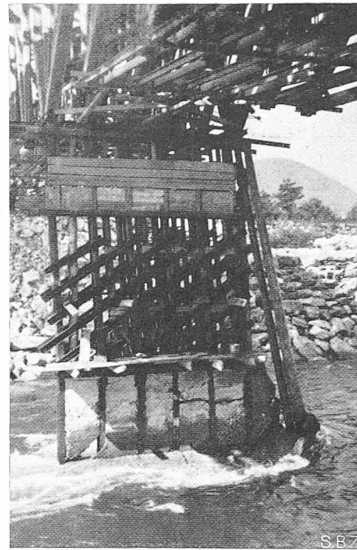
Abb. 11. Pfeilerzustand am 27. Juli. Abb. 6 bis 10 vom linken Ufer aus.
