Der Waldzustand im Rutschgebiet Giswil

Eine Untersuchung mit farbigen Infrarotaufnahmen. Die Gruppe Fernerkundung (Leiter: B. Oester) an der Eidgenössischen Anstalt für das forstliche Versuchswesen, 8903 Birmensdorf (EAFV), liess zuhanden der Regierung des Kantons Obwalden den Waldzustand vor dem Schadenereignis vom 18.9. 1986 im Rutschgebiet Giswil untersuchen. Die Arbeiten wurden durch das Ingenieurbüro H.U. Scherrer, 9650 Nesslau, ausgeführt. Als Grundlage dienten farbige Infrarotaufnahmen im Bildmassstab von ca. 1:9000.

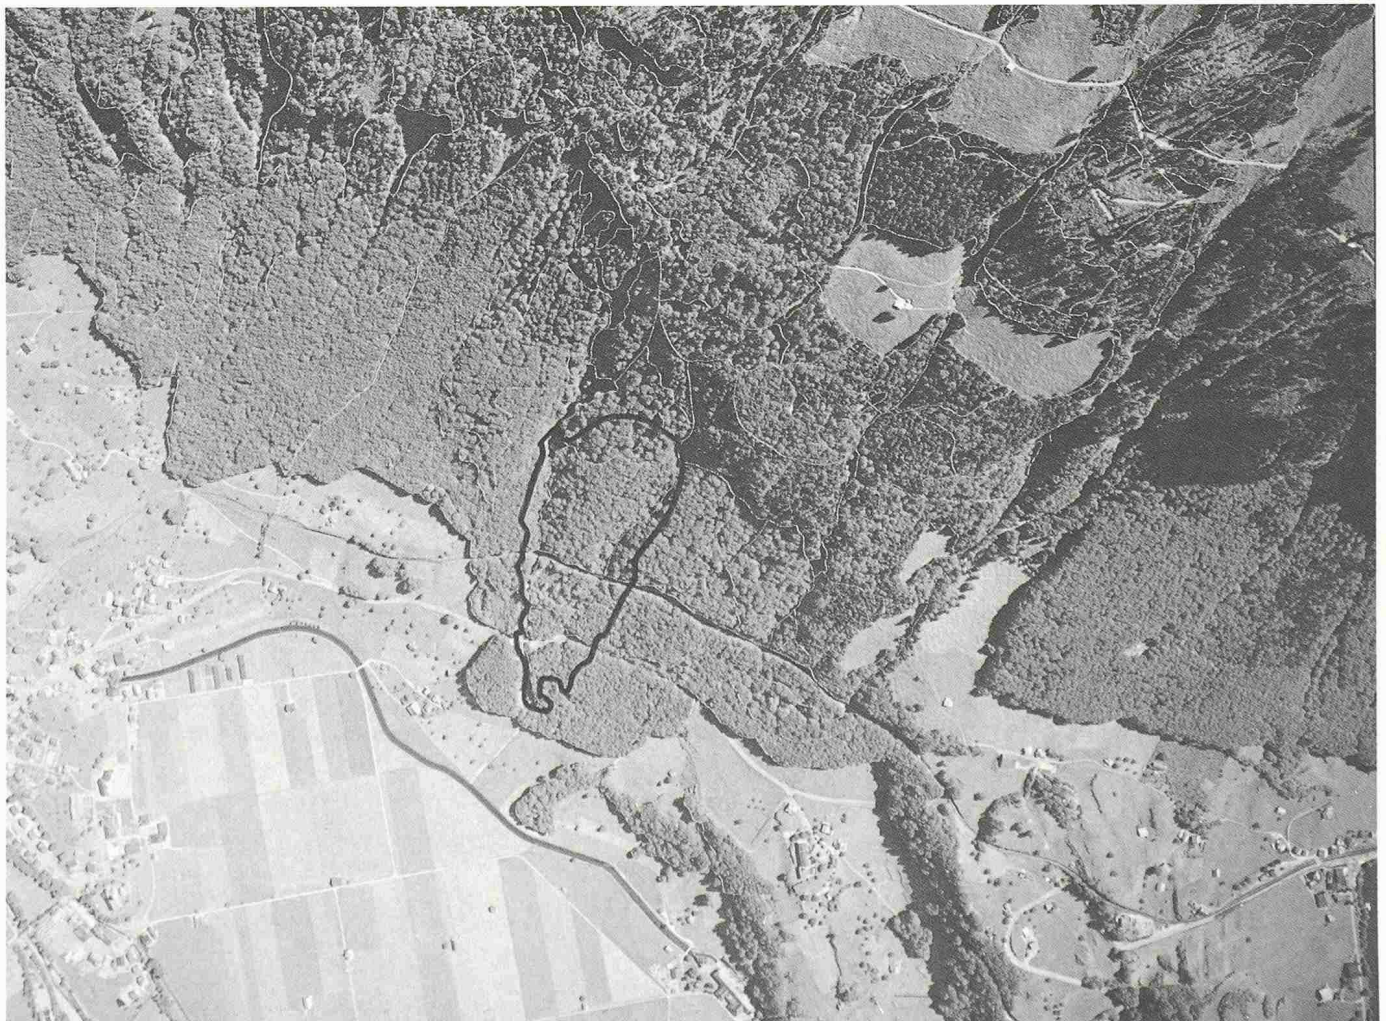
Ausschnitt aus dem Infrarot-Luftbild Nr. 2632 vom 13.8. 1985. Original-Bildmassstab ca. 1:12 000. Luftaufnahme der V+D. Die Aufnahme zeigt die Wälder im Gebiet Buchholz–Chaiserstuhlwald–Aeschiwald südlich von Giswil OW. Die schwarz umrandete Fläche bezeichnet das Rutschgebiet ein Jahr vor dem Rutsch. Die weissen Linien innerhalb des Waldes grenzen unterschiedliche Waldbestände ab, welche für die Beurteilung des Waldzustandes als Untersuchungseinheiten verwendet wurden.

ge Zusammenhänge und Schadensschwerpunkte aufzuzeigen. Der Waldzustand vor dem Rutsch zeigt im fraglichen Bereich recht stabile Verhältnisse. Der Gesundheitszustand des Waldes war im eigentlichen Rutschgebiet nicht schlechter als in den benachbarten Gebieten. Es handelte sich um geschlossene Buchenbestände (leichtes bis mittleres Baumholz). Im Anrissgebiet war der Wald schwach aufgelockert, auf der übrigen Rutschfläche normal geschlossen. Oberhalb des Anrissgebietes schliessen Ndh-/Lbh-Mischbestände an. Sie sind vorwiegend normal geschlossen bis schwach aufgelockert infolge Windwurf. Einige Bestände weisen stark geschädigte Bäume auf. Es handelt sich dabei vorwiegend um Nadelholz- oder Nadelholz-Mischbestände. Die detaillierten Ergebnisse sind im «Bericht über den Waldzustand im Rutschgebiet Giswil, Kanton Obwalden» vom 16.1. 1987 enthalten [2].

Die im Jahr 1986 abgerutschte Waldfläche von 8 ha zeigte ein Jahr zuvor eine recht stabile Bestockung. Sie fiel im Vergleich mit der Umgebung nicht durch erhöhte Kronenschäden auf. Die damals vorhandenen Buchenbestände können als standortsgerecht bezeichnet werden. Die Untersuchung liefert keine Hinweise, dass im vorliegenden Fall der Waldzustand zur Auslösung der Rutschung beigetragen hat. Die Ursache der Rutschung muss bei den labilen geologischen Verhältnissen gesucht werden.
