# Plateau de Diesse, Lamboing, Les Moulins 1

## Un intéressant moulin du 17<sup>e</sup> siècle

CHRISTIANE KISSLING ET CHRISTOPHE GERBER

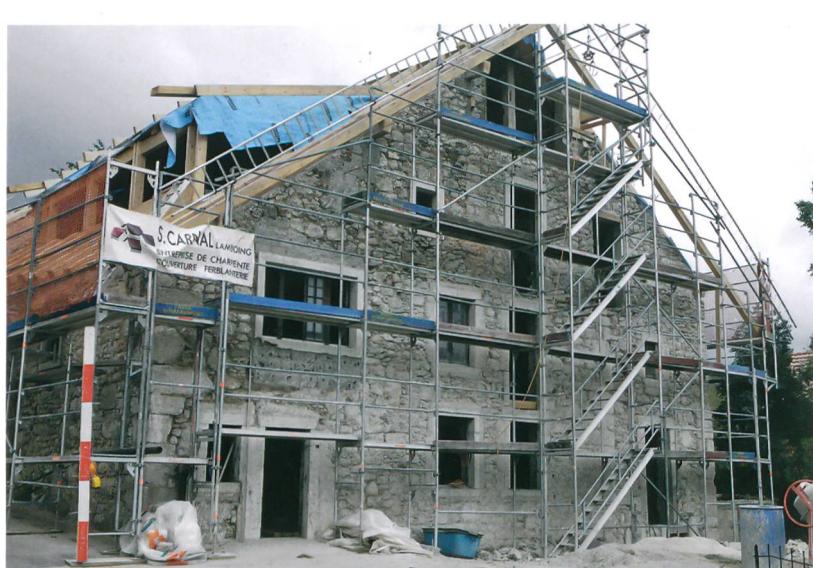
Fig. 1: Plateau de Diesse, Lamboing, Les Moulins 1. Travaux de rénovation en cours. Vue vers le nord-est.

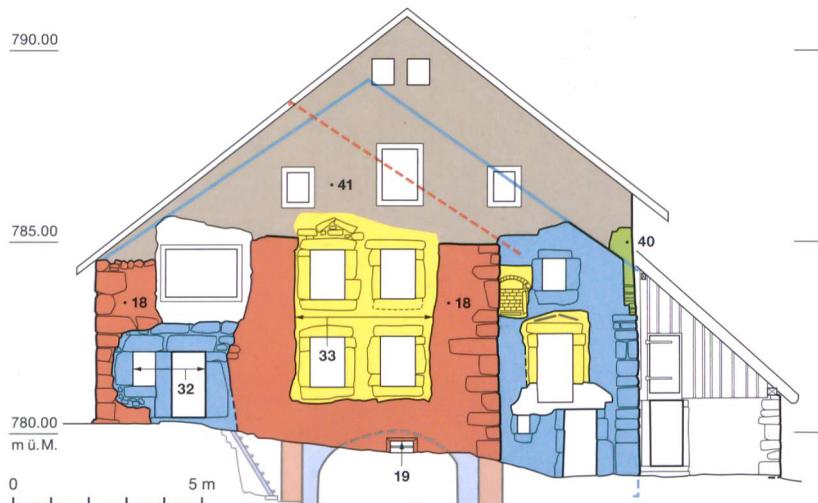
Fig. 2: Plateau de Diesse, Lamboing, Les Moulins 1. Relevé figurant les principales phases d'aménagement identifiées en façade sud. Ech. 1:200.

En dépit des limites imposées au projet, il a été possible de mettre en évidence quatre chantiers majeurs ayant affecté ce bâtiment durant son existence. Le noyau ancien (rouge) se caractérise par une façade pignon méridionale de 10 m de largeur et une extension nord-sud incertaine, mais peut-être déjà identique à l'actuelle. Au sud, le logement occupait deux niveaux sur sous-sol partiellement excavé et comportait près de 81 m<sup>2</sup> habitables, sans compter les caves et annexes. Un soupirail au sud (19) et trois fenêtres à l'ouest semblent se rapporter à cette phase. A l'est, le coursier aménagé en gros blocs calcaires (fig. 4) et le canal de fuite se rapportaient déjà à la phase rouge. La technologie hydraulique mise en œuvre n'est pas connue : roue en-dessus, roue en-dessous ou roue de poitrine. Au vu de la situation topographique et du faible mais régulier débit du ruisseau, une roue à augets alimentée par une chute (roue en-dessus) paraît la plus vraisemblable. Cette phase pourrait remonter au 17<sup>e</sup> siècle.

C'est vraisemblablement au cours du 18<sup>e</sup> siècle, que le bâtiment a subi une première extension complétée de différents réaménagements (bleu et vert). Une annexe sur trois niveaux, ajoutée à l'est, augmente la surface de plancher de l'habitation qui dépasse alors 110 m<sup>2</sup>. La toiture, dont la trace se lit au-dessus de l'annexe, est remplacée ou adaptée. Quelques aménagements sont attribuables à ce chantier. Ainsi, la belle chambre ou poile était chauffée par un fourneau, dont il ne restait que les fondations maçonnées. Celui-ci était alimenté depuis la cuisine par le biais du foyer de cuisson situé sous le tué en briques parfaitement conservé (fig. 5). Les pièces de vie au rez-de-chaussée et à l'étage devaient être lambrisées. Dans la cave, l'érection d'une voûte et l'obturation conjointe d'une porte visait à résoudre des problèmes statiques. Ces adaptations nécessitèrent la création d'un accès à la cave depuis la cuisine ainsi que la modification des baies de cette dernière (18, 32). La logique voudrait qu'à cette même phase se rattache la construction du mur de façade oriental actuel engendrant l'intégration du coursier, et donc de la roue, au sein du bâtiment, dans une pièce étroite ad hoc. A cette phase, on pourrait ajouter une porte en façade ouest qui fut toutefois rebouchée ultérieurement.

Le troisième chantier majeur (brun) touchait l'étage supérieur: les murs sud et est furent rehaussés (41), une nouvelle charpente uniforme, l'actuelle, posée sur l'ensemble du bâtiment. L'ossature portante en pan de bois fut intégrée à la maçonnerie, à fleur de la surface du parement intérieur. La charpente et les maçonneries n'ont fait l'objet d'aucun relevé de détail. Les encadrements de fenêtre en ciment sont eux postérieurs au rehaussement.

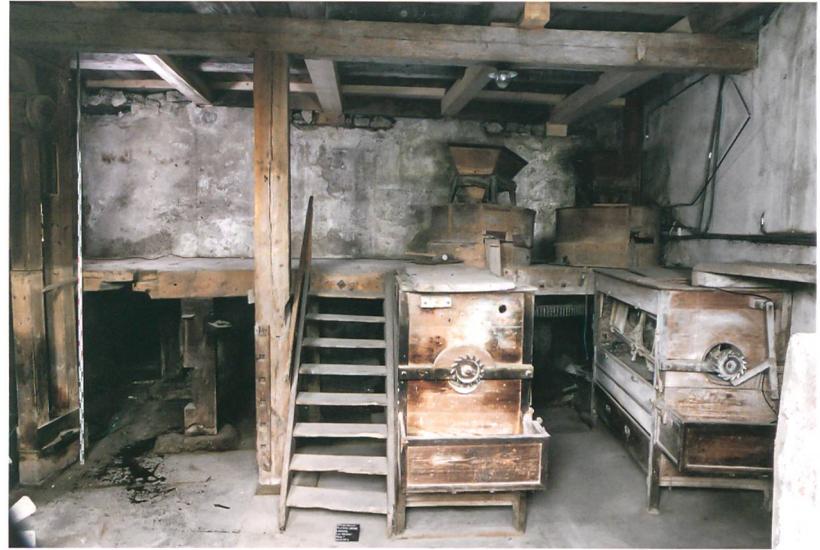
Fig. 3: Plateau de Diesse, Lamboing, Les Moulins 1. Vue intérieure du laboratoire de meunerie avant travaux. Au premier plan, deux blutoirs, à l'arrière-plan, sur le palier, deux meules surmontées de leur trémie respective. Vue vers l'est.

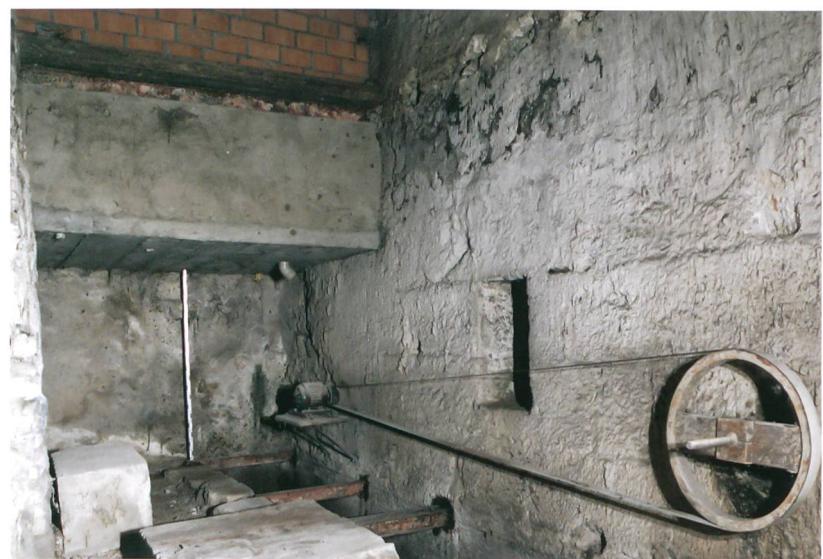
Fig. 4: Plateau de Diesse, Lamboing, Les Moulins 1. Mur en gros appareil qui à l'origine formait la façade est; le coursier maçonné témoigne de la dimension de la roue en bois aujourd'hui disparue. Vue vers le sud.

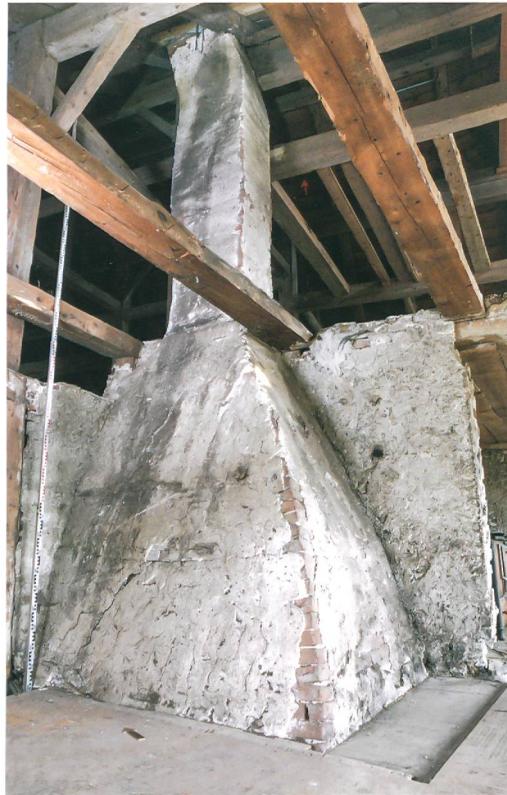
Fig. 5: Plateau de Diesse, Lamboing, Les Moulins 1. Au-dessus du foyer de la cuisine, un magnifique tué en briques revêtues d'un enduit à la chaux est encore conservé. Vue en direction du nord-est.

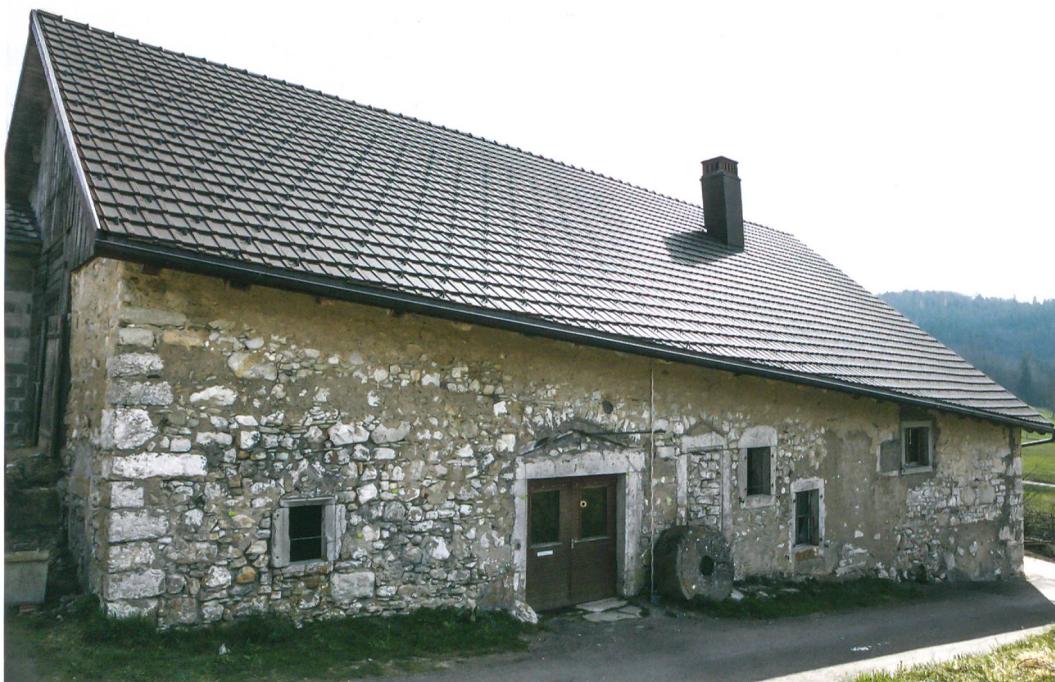
L'ultime chantier d'envergure (jaune) se caractérisait surtout par une série des percements opérés sur les façades sud et ouest (fig. 1 et 6). Ainsi, la façade pignon vit-elle l'ouverture de quatre fenêtres de format similaire (33), alors qu'une cinquième fenêtre éclairait la pièce sud-orientale du rez-de-chaussée. En façade ouest, l'ouverture d'une porte charretière à linteau horizontal, peut-être en remplacement d'une ancienne porte cochère voûtée, ainsi que de deux fenêtres décalées, coïncide avec l'obturation d'une porte et d'un soupirail. Ces transformations devaient découler d'une adaptation des locaux, voire de changements techniques

Fig. 6: Plateau de Diesse, Lamboing, Les Moulins 1. Façade ouest avant travaux. Diverses baies, parfois obturées, témoignent des modifications apportées au bâtiment au cours des générations.
