Analisi geotecnica: influsso sulla longevità e sui costi dell'opera

Andrea Franscini
CSD Tre Laghi SA, ingegneri e geologi,
Lugano-Bellinzona

Oggetto 1: interventi di risanamento di manufatti lungo l'autostrada A2, tratta Amsteg-Meitschligen (UR)

Oggetto 2: Costruzione dello stabile amministrativo Titanic II, Monbijoustrasse 72+74, 3001 Berna

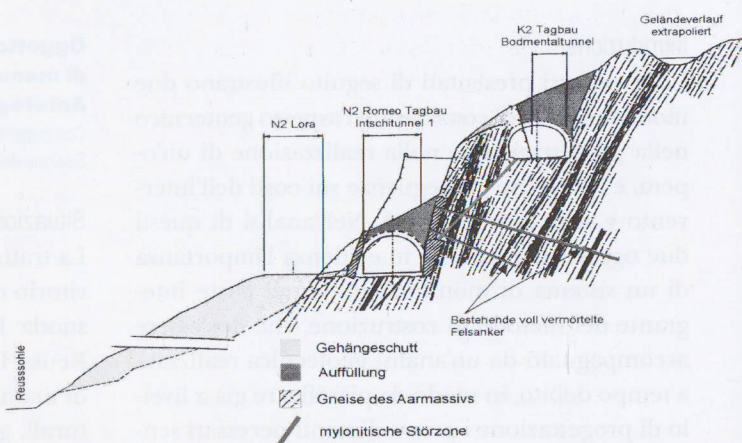
elaborare un piano d'intervento per il risanamento delle opere. In questo testo vengono illustrati i problemi di stabilità e le misure di risanamento adottate per i manufatti dell'autostrada e della strada cantonale in prossimità della galleria Bodmental (fig. 1). Già durante la costruzione dell'autostrada negli anni 1967-1968 in prossimità del portale Nord del tunnel Intschi I, corsia Romeo (direzione Gottardo), a causa della presenza nella sezione di roccia di strati labili si sono verificate notevoli deformazioni nei diversi manufatti realizzati. Si sono inoltre riscontrati danni lungo la strada cantonale, in particolar modo all'altezza della galleria Bodmental. I geologi hanno rilevato la presenza di strisce milonitiche e scistose della roccia che sono all'origine della precaria stabilità della scarpata nella zona. A suo tempo la messa in opera di ancoraggi ha permesso di ridurre le deformazioni in modo soddisfacente (fig. 2).

2 – Profilo geologico (dr. Franz Keller, Büro für Technische Geologie Dr. M. Kobel&Partner AG)

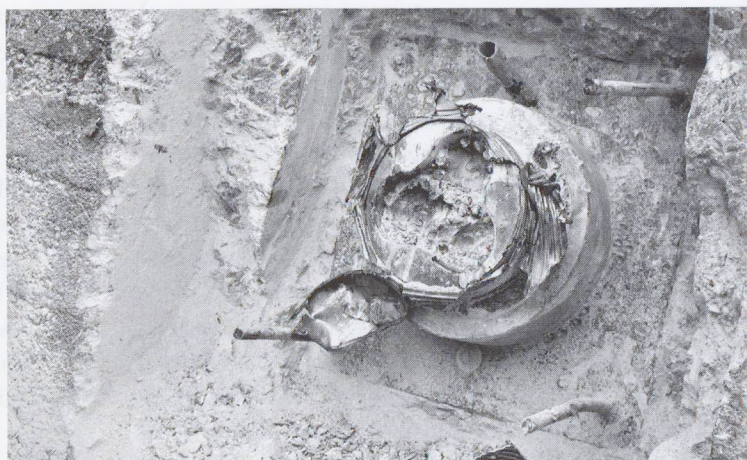
Gli ancoraggi della prima generazione sono stati concepiti come misure di sicurezza permanente. Per questo motivo si è deciso di ricorrere all'impiego di ancoraggi da roccia iniettati con miscela cementizia lungo la loro intera lunghezza. Non sono però stati equipaggiati con sistemi di monitoraggio. Di conseguenza non si è in possesso di alcuna informazione sullo stato degli ancoraggi e sulla loro attuale sicurezza strutturale. Nel frattempo sono stati riscontrati nuovi danni al portale della galleria Intschi I: diverse fessure e piccole deformazioni presso il portale della tratta a cielo aperto della corsia Romeo. Gli studi di stabilità effettuati nel 2002 hanno mostrato che gli ancoraggi, allo stato attuale, possono ancora essere considerati funzionanti (fig. 3). La rottura di un ancoraggio porterebbe però al cedimento progressivo di altri ancora, minacciando così la stabilità delle opere, inclusa la galleria Bodmental. Su tutta la tratta e presso i portali della galleria si può riscontrare una forte concentrazione di danni: in particolare presso il portale Sud i danni sono dovuti ad uno spostamento a valle dell'appoggio (in fase di costruzione). Inoltre è stato evidenziato un dimensionamento insufficiente del rivestimento definitivo della galleria (arco in calcestruzzo).

3 – Ancoraggio della prima generazione

permanente. La spinatura della roccia risulta rischiosa perché in caso di rottura progressiva degli attuali ancoraggi la galleria del Bodmental subirebbe forti deformazioni e, di conseguenza, danni rilevanti. Si è quindi optato per una soluzione che prevede la sostituzione progressiva degli attuali ancoraggi combinata con il rinforzo dei muri in calcestruzzo armato e la contemporanea realizzazione di una trave in calcestruzzo armato come mezzo di sostegno della roccia.

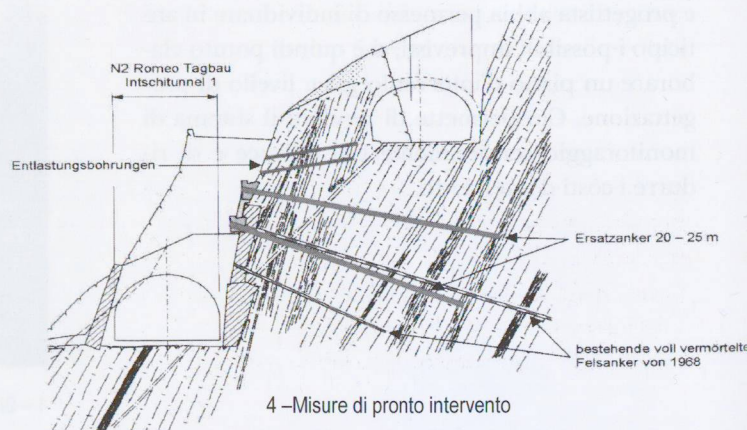
4 – Misure di pronto intervento
