Artikel: Progetto Generoso : Viadotto delle Cantine

Progetto Generoso

Viadotto delle Cantine

Franco Lurati
Francesco Caggia*

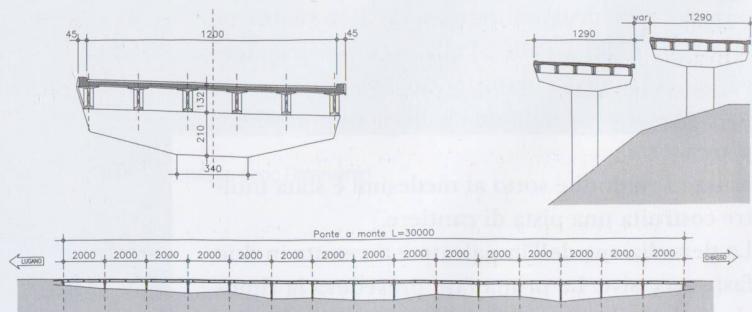
giori erano state riscontrate in corrispondenza dei giunti di dilatazione fra i ponti con grosse infiltrazioni di acqua e degradi piuttosto importanti delle strutture sottostanti, critici erano inoltre i giunti a metà campata delle travi longitudinali, collegate unicamente dai cavi di precompressione, e l'anima delle stesse che presentava uno spessore di soli 12 cm e conteneva i cavi di precompressione con guaine di 6 cm di diametro.

Fig. 1 – Manufatto prima dell'intervento

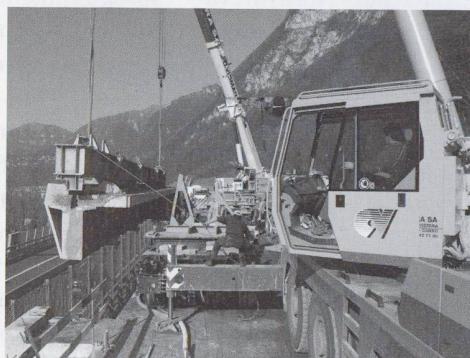
Fig. 4 – Rimozione delle travi di bordo

La demolizione dell'impalcato è avvenuta in due fasi successive. La prima fase prevedeva la rimozione delle due travi di bordo dell'impalcato mediante tagli longitudinali e trasversali e l'impiego

di due autogrù posizionate sulla parte restante dell'impalcato.

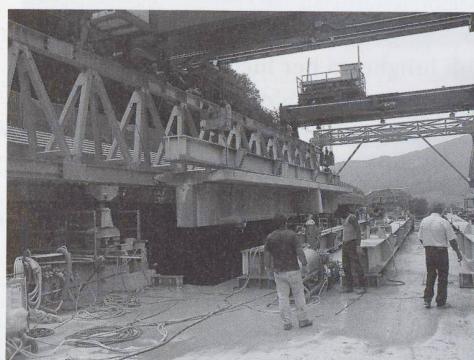
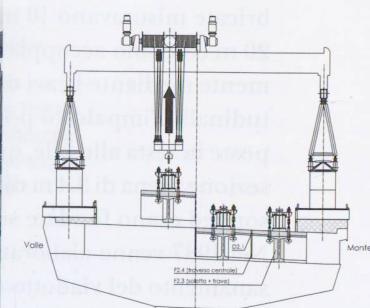
Fig. 5 – Rimozione delle travi intermedie

La seconda fase prevedeva la rimozione delle 4 travi restanti dell'impalcato e delle travi trasversali in testa alle pile mediante tagli longitudinali e trasversali e l'impiego di un carroponte appositamente progettato per lo scopo, che ha permesso la rimozione di una campata completa ogni due giorni.

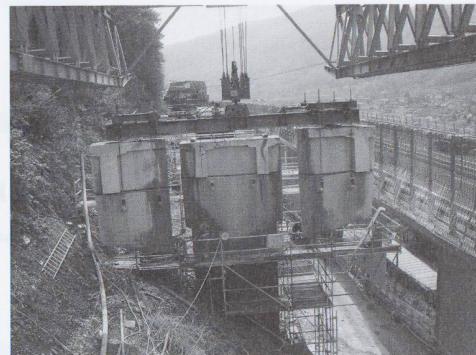
Fig. 6 – Rimozione delle travi trasversali e di testa pila (pulvini)

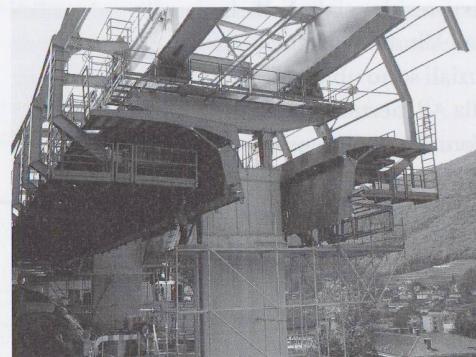
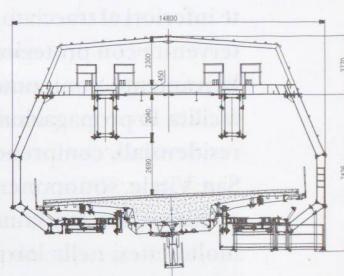
Fig. 7 – Centina autovarante

Per la ricostruzione dell'impalcato è stata impiegata una centina autovarante superiore che permetteva il getto di due campate di 20 m contemporaneamente per una lunghezza di tappa di 40 m e un getto di circa 300 m³ di calcestruzzo.

Mediante l'impiego di questa centina è stato possibile gettare una tappa di 40 m alla settimana.
