Artikel: Versuche mit Stossspannung an Transformatoren

Autor: Beldi, F.

Versuche mit Stoßspannung an Transformatoren

Von F. Beldi, Baden

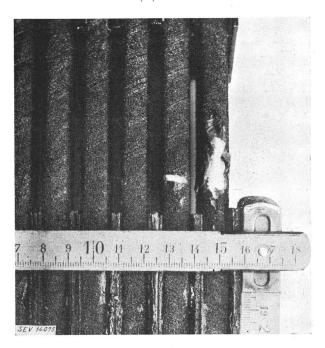
$\begin{array}{c} {\bf Fig.~9} \\ {\bf Stossversuch~~am~~5000\text{-}kVA\text{-}Transformator} \\ {\bf Unabsichtliche~~mechanische~~Verletzung~~der~~ersten~~und} \\ {\bf zweiten~~Halbspule~~der~~Phase~~}W \end{array}$

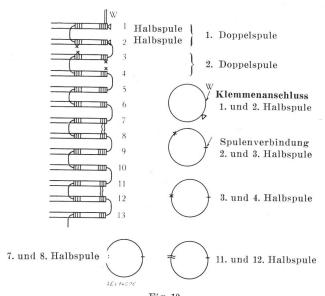
Fig. 10 Stossversuch am 5000-kVA-Transformator

Defektstellen an der Säule W

Die Oberspannungswicklungen der Säulen U und V zeigten an keiner Stelle eine Beschädigung. An der Säule W waren dagegen, ausser der schon genannten mechanischen (nicht elektrischen) Verletzung der Windungsisolation, an der zweiten und dritten Halbspule, Brandstellen von ca. 6 mm Durchmesser nach Fig. 10 und Fig. 11 vorhanden. Es ist zu beachten, dass die Defektstelle diametral gegenüber der Stelle der mechanischen Beschädigungen

liegt. Die eine Windung wurde nachträglich abisoliert. Sie zeigt deutlich zwei, wenn auch schwache, Lichtbogenansatzstellen. Die zweite Windung ist unberührt und zeigt eine gut sichtbare Schadenstelle. Ein ähnlicher Defekt war zwischen der dritten und vierten Halbspule nach Fig. 10 aufgetreten. Zwischen der 7. und 8., sowie der 11. und 12. Halb-

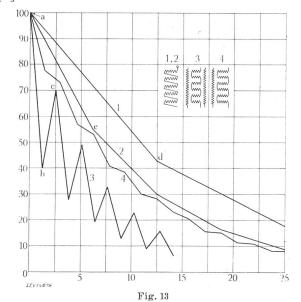
24-, 160-, 2000- und 5000-kVA-Transformator Anfangsspannungsverteilung bei auftreffender Rechteckwelle. Infolge der doppelkonzentrischen Wicklungsanordnung beim 2000-kVA-Transformator entstehen über die Spulen grössere Beanspruchungen, nicht aber von Spule zu Spule Ordinate: Spannung in %
Abszisse: Spulen/Phase in %
1 24 kVA. 2 160 kVA. 3 2000 kVA. 4 5000 kVA

Wie aus Fig. 13 ersichtlich ist, entfallen auf die ersten 7...11 % der Spulen im allgemeinen die halbe Stoßspannung. Einzig der 2000-kVA-Transformator (3) macht infolge seines abweichenden Wicklungsaufbaues eine Ausnahme, indem die erste Halbspule (1,3 % der Wicklung) zirka 60 % der auftretenden Spannung aufnimmt (a—b). Die ungewohnte, sägezahnartige Kurve der Spannungsverteilung hängt mit der relativ starken gegenseitigen Kopplung der einzelnen Spulen zusammen. Sie ist auf das Fehlen von Oelschlitzen zwischen den Spulen, die bei modernen Transformatoren üblich sind, zurückzuführen.
