# Bellelay : 250 ans d'entretien et de négligence des bâtiments

Autor(en): **Schweizer, Jürg**

Zeitschrift: **Actes de la Société jurassienne d'émulation**

Band (Jahr): **118 (2015)**

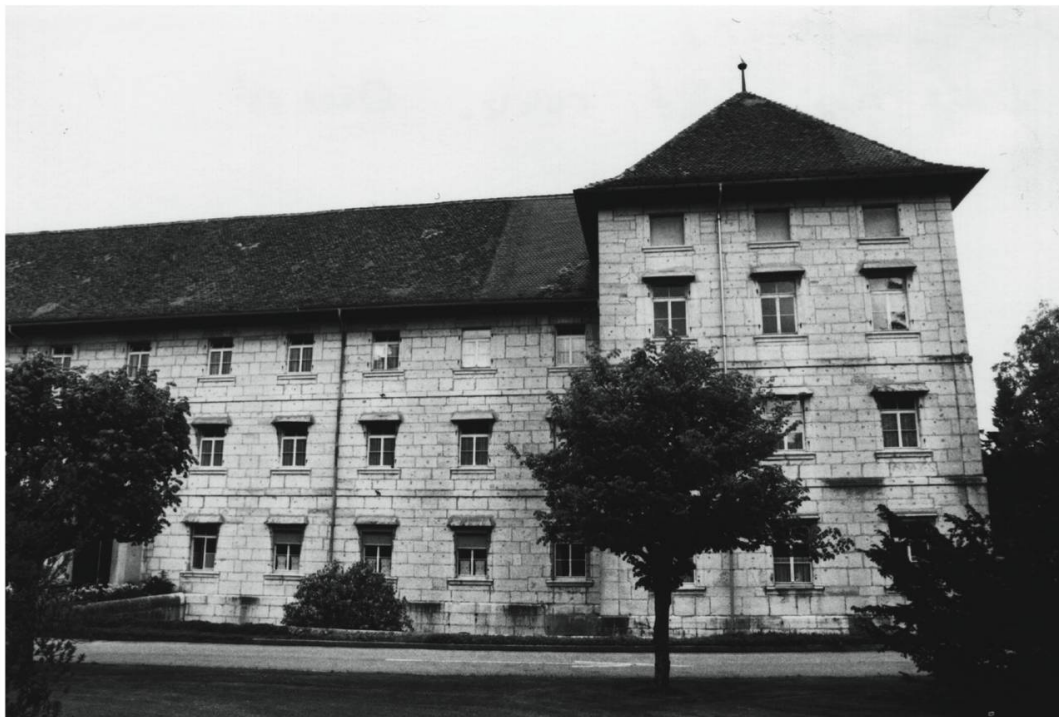
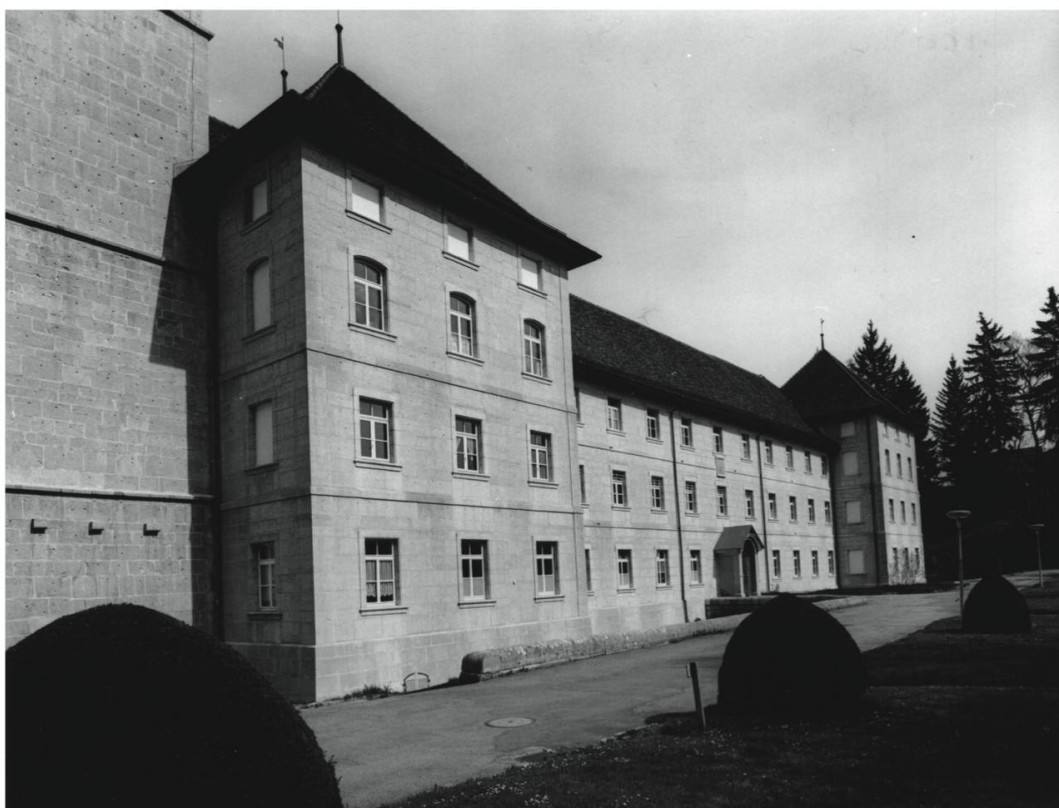
Fig. 11a, b : Façade ouest avant et après restauration (photo Surdez, Malleray, 1988 ; MHBE, photo Gerhard Howald).

Alors que les façades sud et est, de même que celles qui donnent dans la cour, sont crépies, la façade occidentale (celle de l'entrée principale d'origine), ainsi que les éléments de la façade sud qui font saillie vers l'ouest, présentent un revêtement en pierre de taille, sans doute une protection contre les intempéries. Comme sur la façade de l'église, les joints de ces surfaces ainsi que ceux des encadrements des façades crépies avaient été réalisés entre 1894 et 1898 à l'aide d'un ciment large et irrégulier particulièrement laid. Les dégâts étaient les mêmes que ceux de la façade de l'église. Ces parties en pierre de taille ont été restaurées selon les mêmes principes et par la même équipe d'artisans que sur la façade de l'église (fig. 11a et 11b).

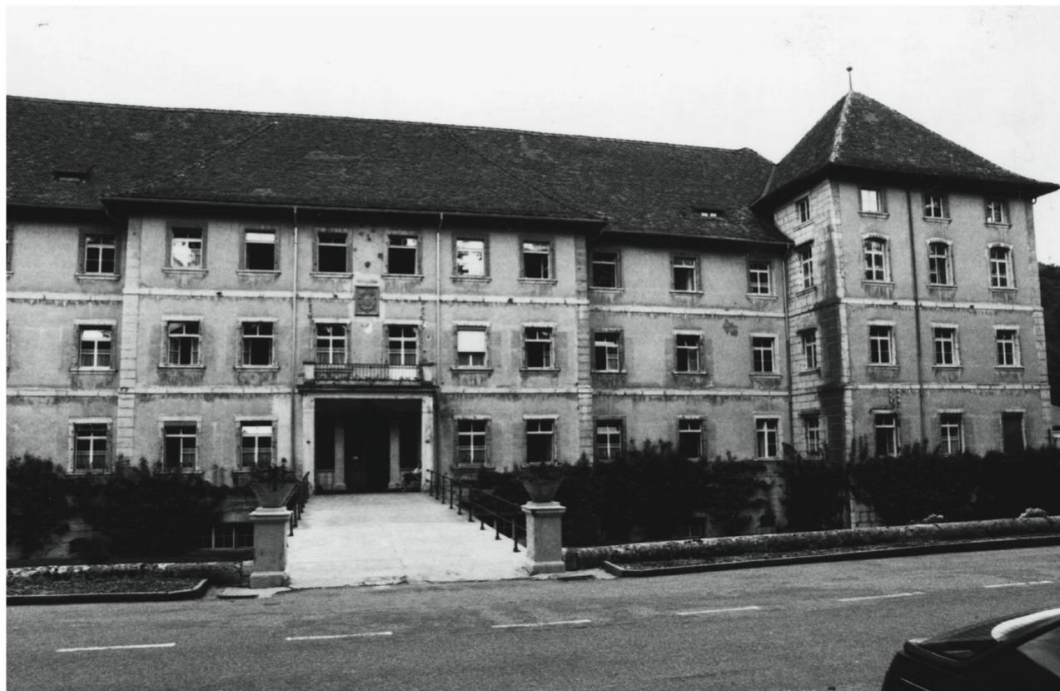
Fig. 13a, b : Façade sud avant et après restauration (photo Surdez, Malleray, 1988 ; MHBE, photo Jürg Schweizer).
