# BULLETIN DU CIMENT

NOVEMBRE 1951

## L'enrobage des armatures du béton armé

**Comment doit-on enrober les fers dans le béton armé pour éviter les dégâts dûs à la rouille? Prescriptions. Expériences.**

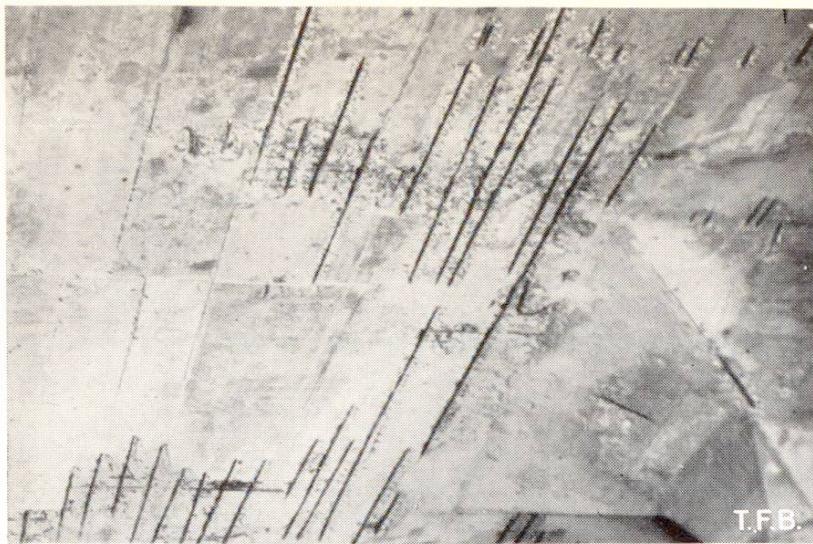
Fig. 1  
Béton endommagé au plafond d'un réservoir. Mal protégée par une épaisseur insuffisante, l'armature s'est rouillée et a fait éclater la couche inférieure du béton

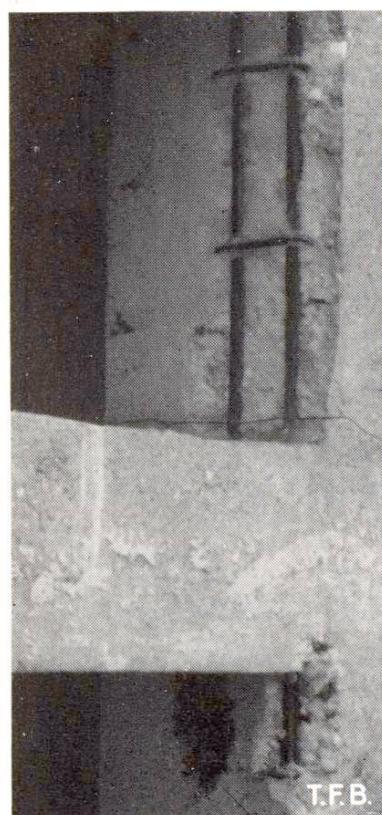
Fig. 2 Malgré une épaisseur suffisante de béton paraissant compact, les fers se sont rouillés et l'ont fait éclater. Un examen plus approfondi a montré que ce béton était perméable

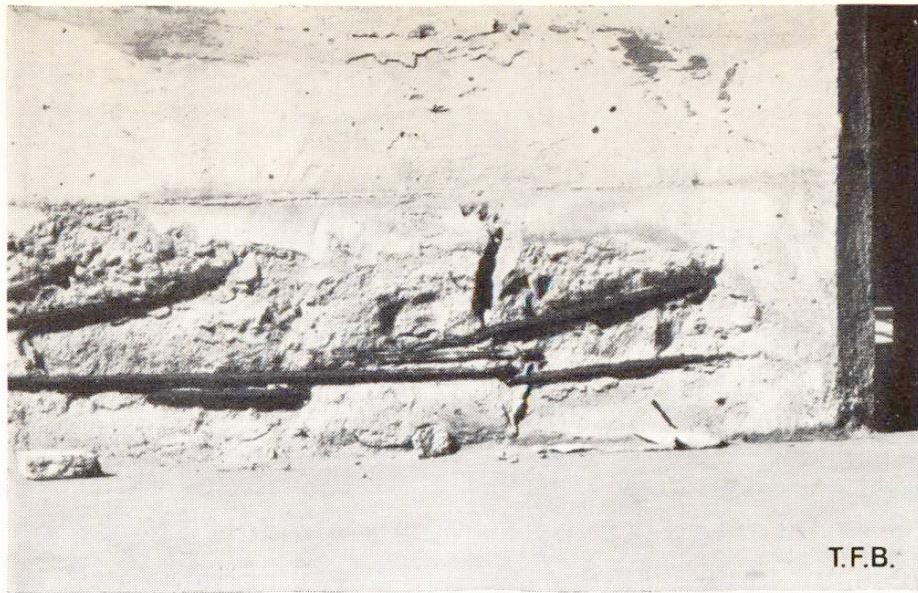
Fig. 3 Destruction d'une partie réparée. Le béton armé avait déjà été endommagé une fois à cet endroit, et lors de la réparation, on avait négligé de dérouiller complètement l'armature

Le Bulletin du ciment a déjà traité souvent la question de la réparation des dégâts causés par une protection insuffisante des armatures. Il faut repiquer les parties endommagées du béton et débarasser soigneusement les fers de toute rouille ; puis renforcer les sections affaiblies par une armature supplémentaire et un remplissage de mortier gras. Le béton manquant doit être complété de telle façon qu'il adhère intimement au vieux béton. Le gunitage donne de très bons résultats dans certains cas. Le coût de ces réparations est malheureusement beaucoup plus élevé que les très petites économies qu'on a pu réaliser en négligeant certaines précautions lors de la construction.

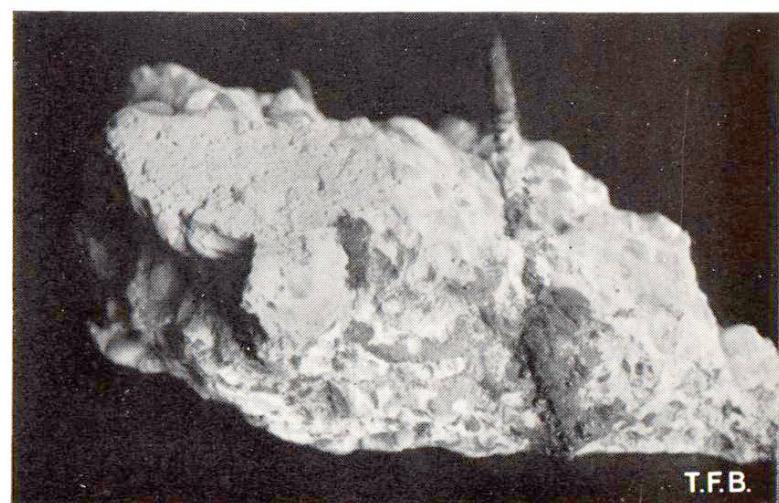
Fig. 4 Dégâts provoqués par le sel dans un béton armé. Ce sont les fers qui ont été attaqués les premiers, ce qui a entraîné la destruction du béton

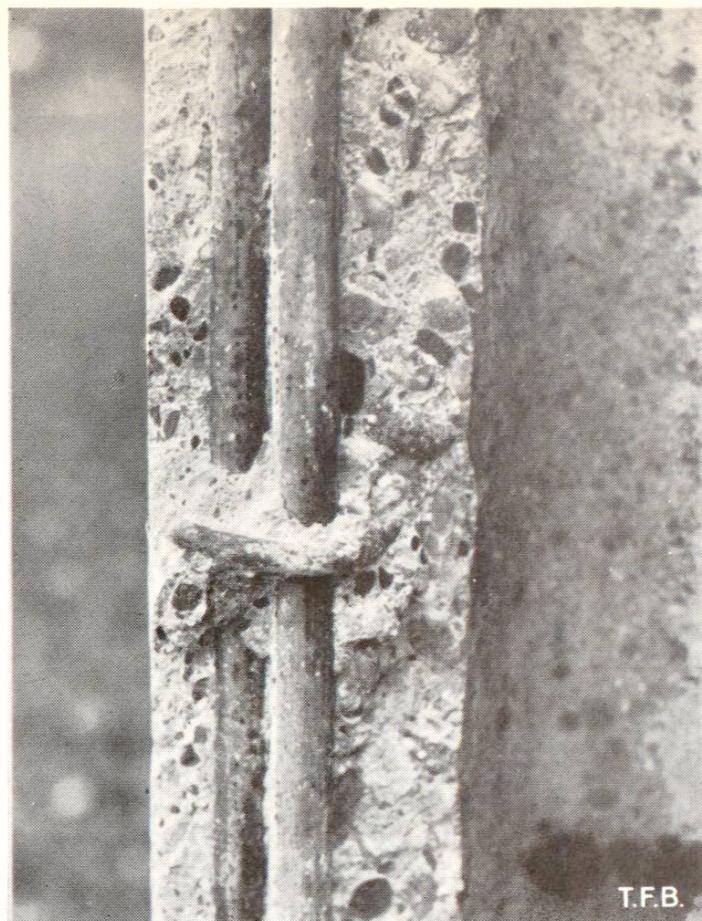
Fig. 5 Armature d'un béton armé vieux de 50 ans. Les fers principaux recouverts d'une mince couche de béton sont encore absolument intacts. L'étrier protégé par 3 mm seulement de mortier est légèrement rouillé
