Zeitschrift: Bulletin du ciment

Artikel: L'opinion d'un praticien

BULLETIN DU CIMENT

L'opinion d'un praticien

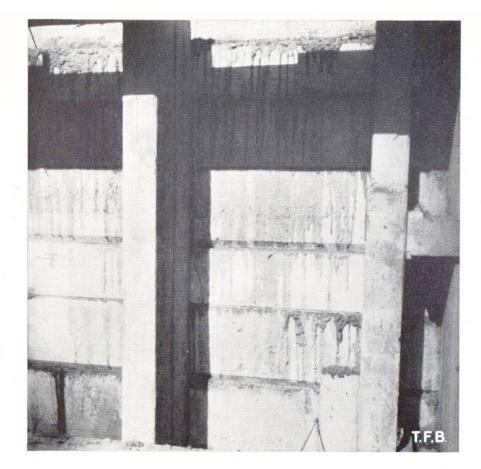
Fig. 1 Un béton trop liquide et un coffrage à planches mal jointes conduisent à des pertes sensibles de lait de ciment

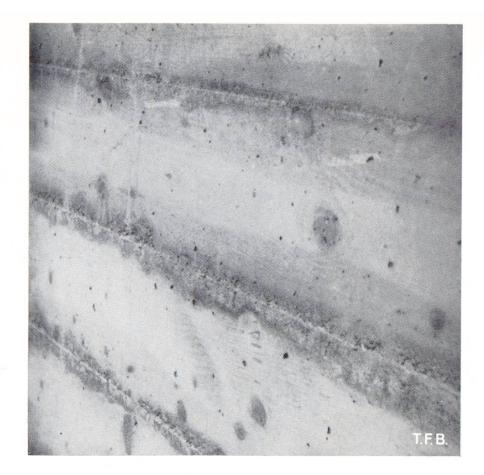
Fig. 2 Le mur en béton de la figure 1 après décoffrage. On remarque que le long des joints des planches, le béton est amaigri et poreux. C'est à ces endroits que les intempéries pourront provoquer des dégats

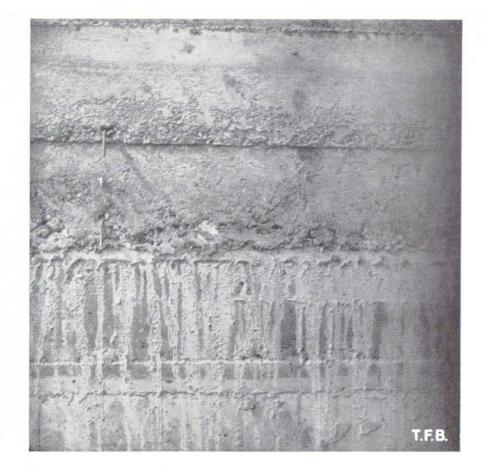
Fig. 3 Aux joints de reprise, on a aussi un risque de perte de liant, notamment si, comme dans l'exemple de cette figure, le nouveau coffrage n'est pas bien appliqué sur l'ancien béton. Comme le joint de reprise est déjà par lui-même un point faible de la construction, des petites erreurs de ce genre doivent être évitées

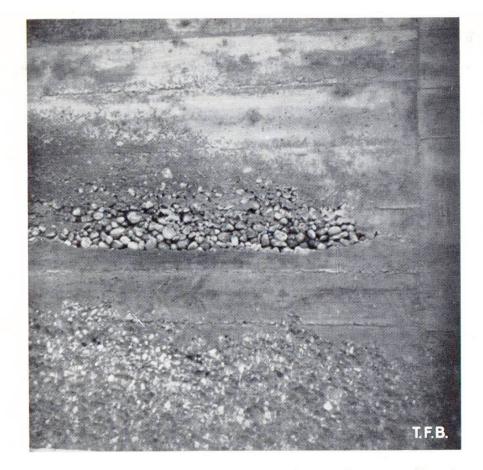
Fig. 4 Pourquoi ce nid de gravier? Parce que le béton a été déversé directement dans le coffrage relativement haut, à partir de la benne de transport. On aurait pu l'éviter en déchargeant le béton sur un pont et en remplissant le coffrage à la pelle

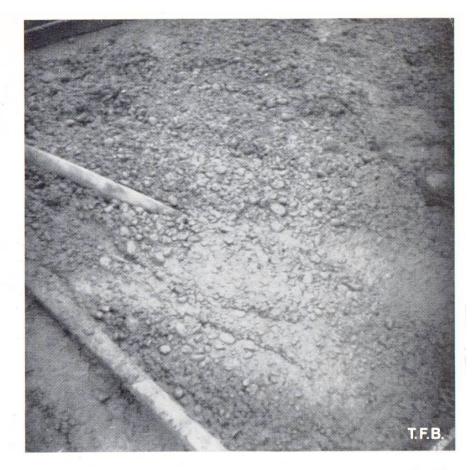
Fig. 5 En vibrant convenablement un béton faiblement plastique, il devient presque liquide. La vibration exclut donc l'emploi de béton liquide
