Artikel: Bois de coffrage jauni à la lumière
Autor: Trüb, U.
DOI: <https://doi.org/10.5169/seals-145698>

Bois de coffrage jauni à la lumière

Un essai destiné à démontrer que la surface du béton peut être détériorée par un coffrage en bois préalablement exposé à la lumière.

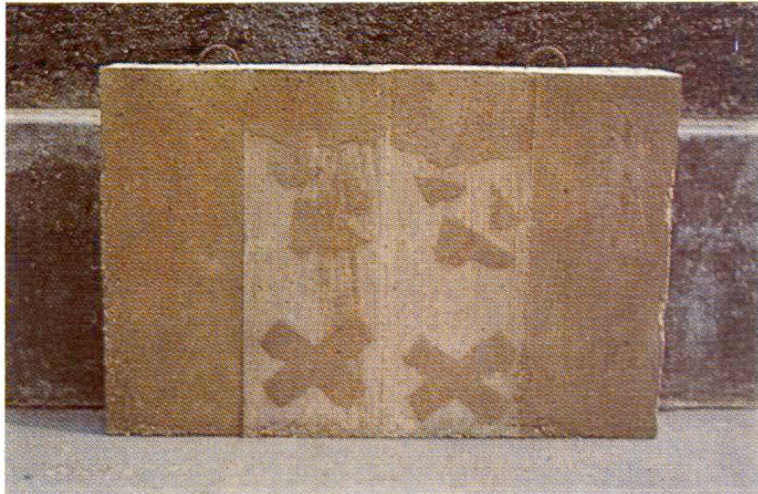
Fig. 5 L'éprouvette de béton après décoffrage (même ordre qu'à la figure 6).

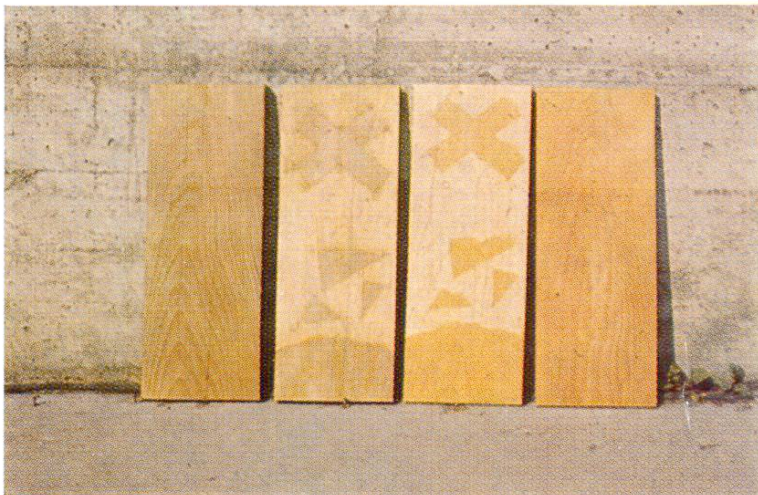
Fig. 6 Jaunissement des différentes planches (de gauche à droite): A₂, A₁, B₁ et B₂.
