# BULLETIN DU CIMENT

OCTOBRE 1969

## Décollement de la pellicule de ciment

**Décollement de la pellicule de ciment considérée comme dégât d'un béton apparent. Cause de ce décollement et moyens de l'empêcher. Adhérence du béton au coffrage, mortier de ciment détérioré en surface, séparation prématuée du coffrage.**

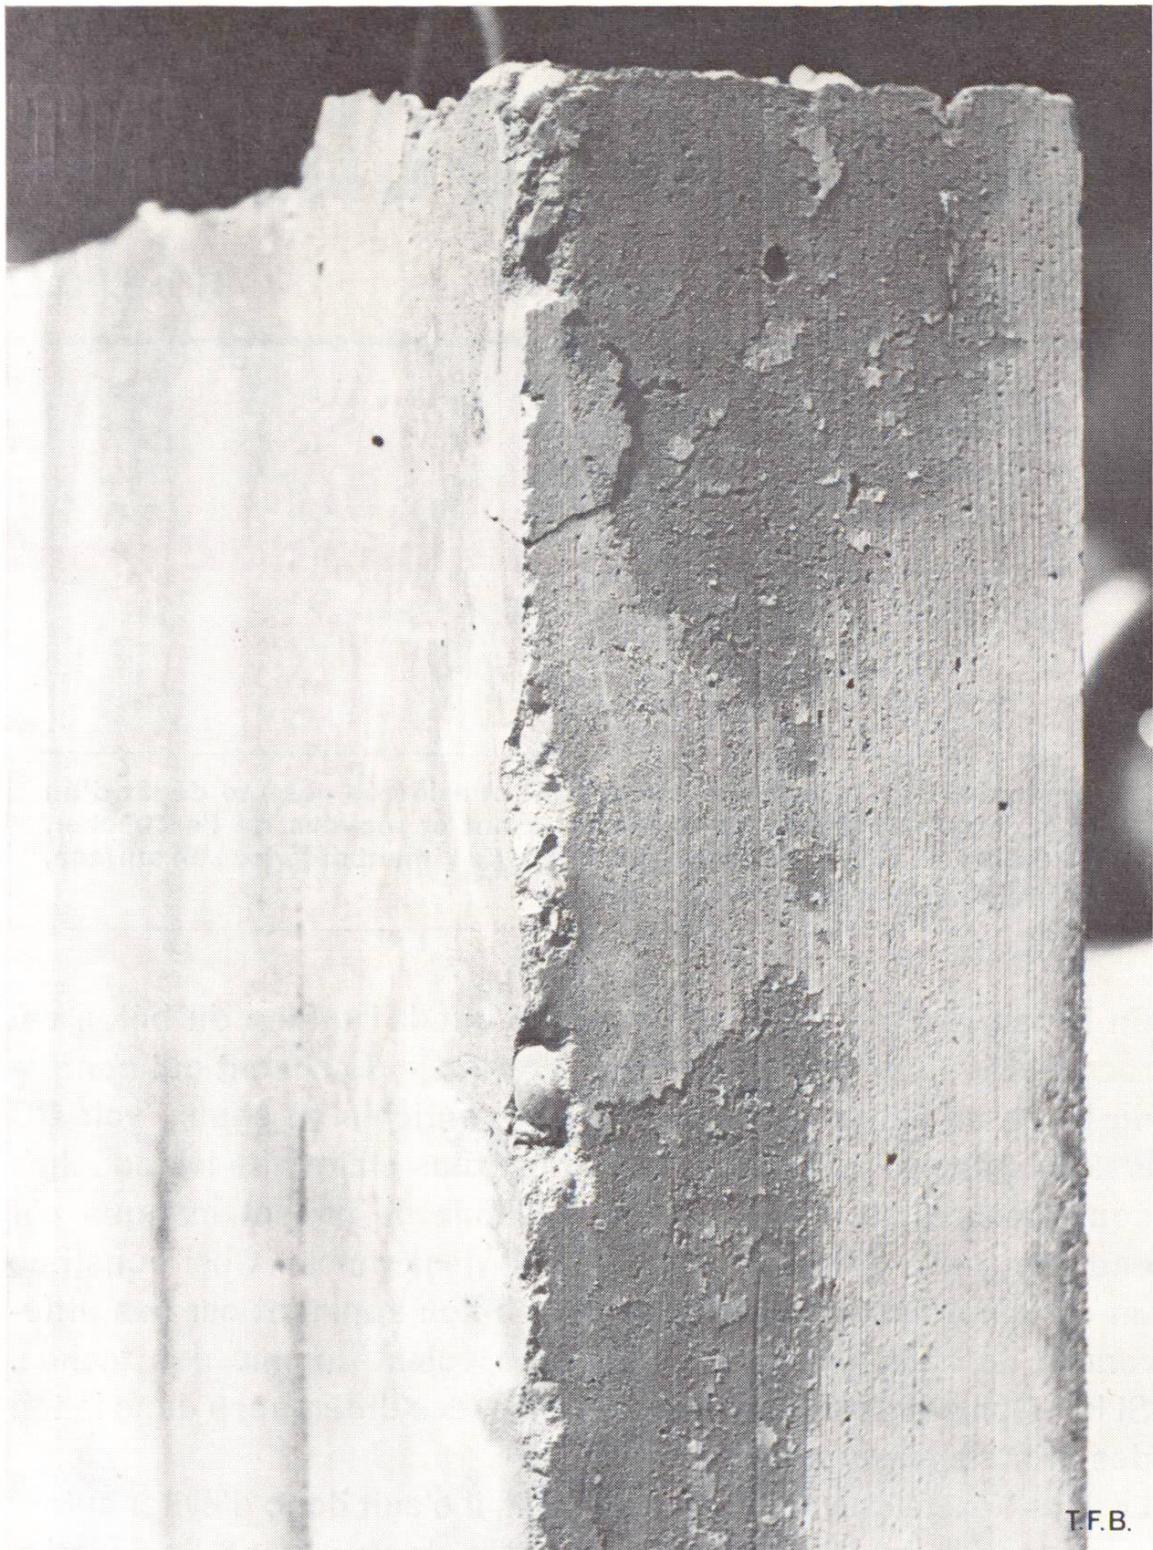
Fig. 1 Un décollement typique de la pellicule de ciment. Le gonflement d'une des planches du coffrage a repoussé prématûrément l'autre. On constate alors également des dégâts de l'arête. Représentation schématique du phénomène à la figure 2 à gauche.

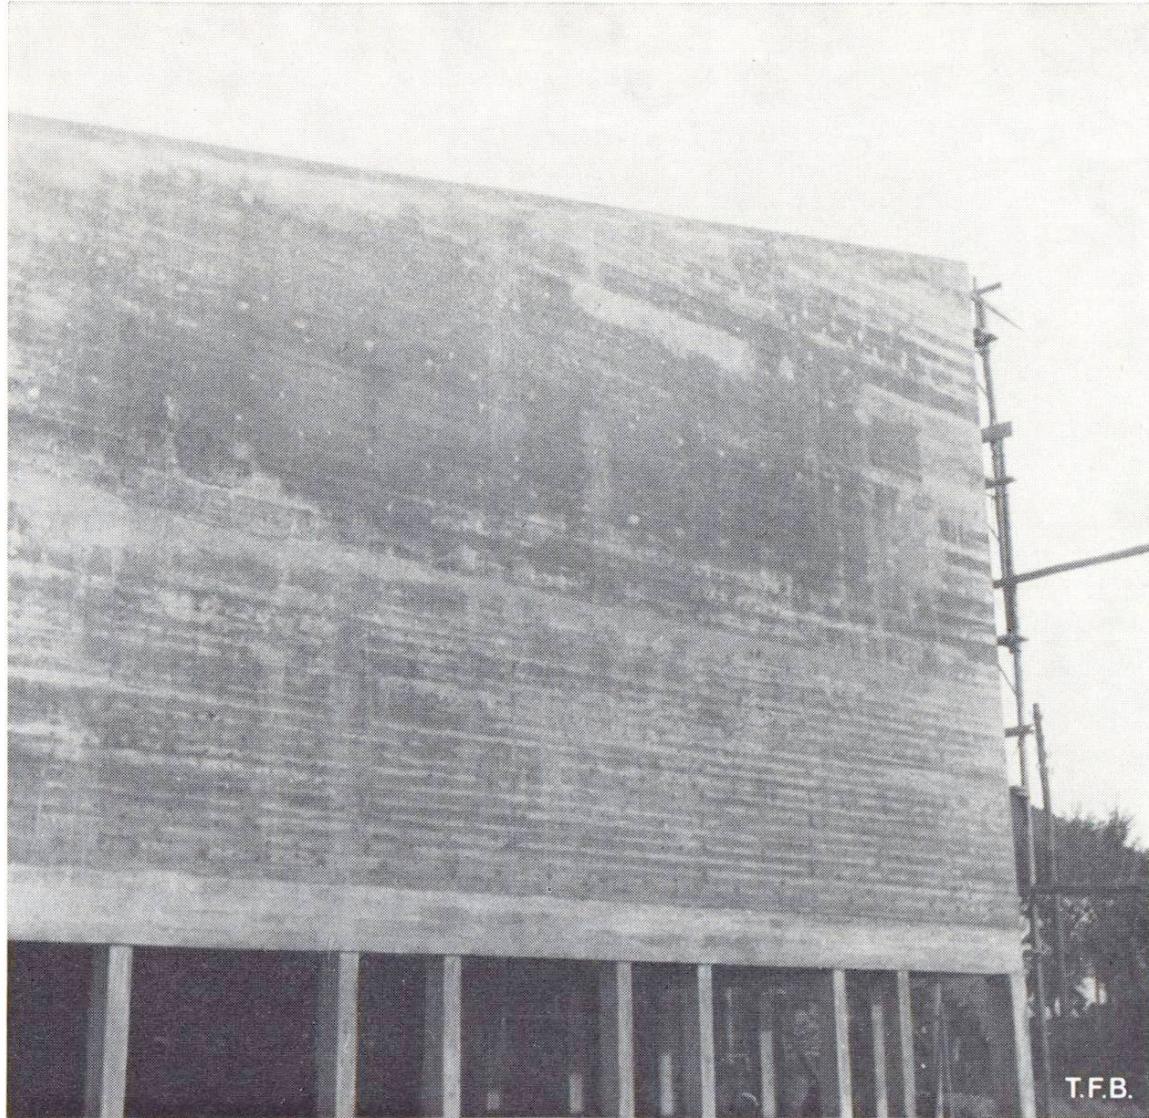
Fig. 3 Il est particulièrement difficile de réaliser une grande surface unie en béton apparent. Celle-ci est «tachée» par des décollements de la pellicule de ciment dus à des voilements du coffrage (fig. 2, au milieu) et dans la partie supérieure par des effets chimiques dus au bois de coffrage. Le coffrage avait été préparé trop longtemps à l'avance, mal conditionné et pas mouillé avant le bétonnage.

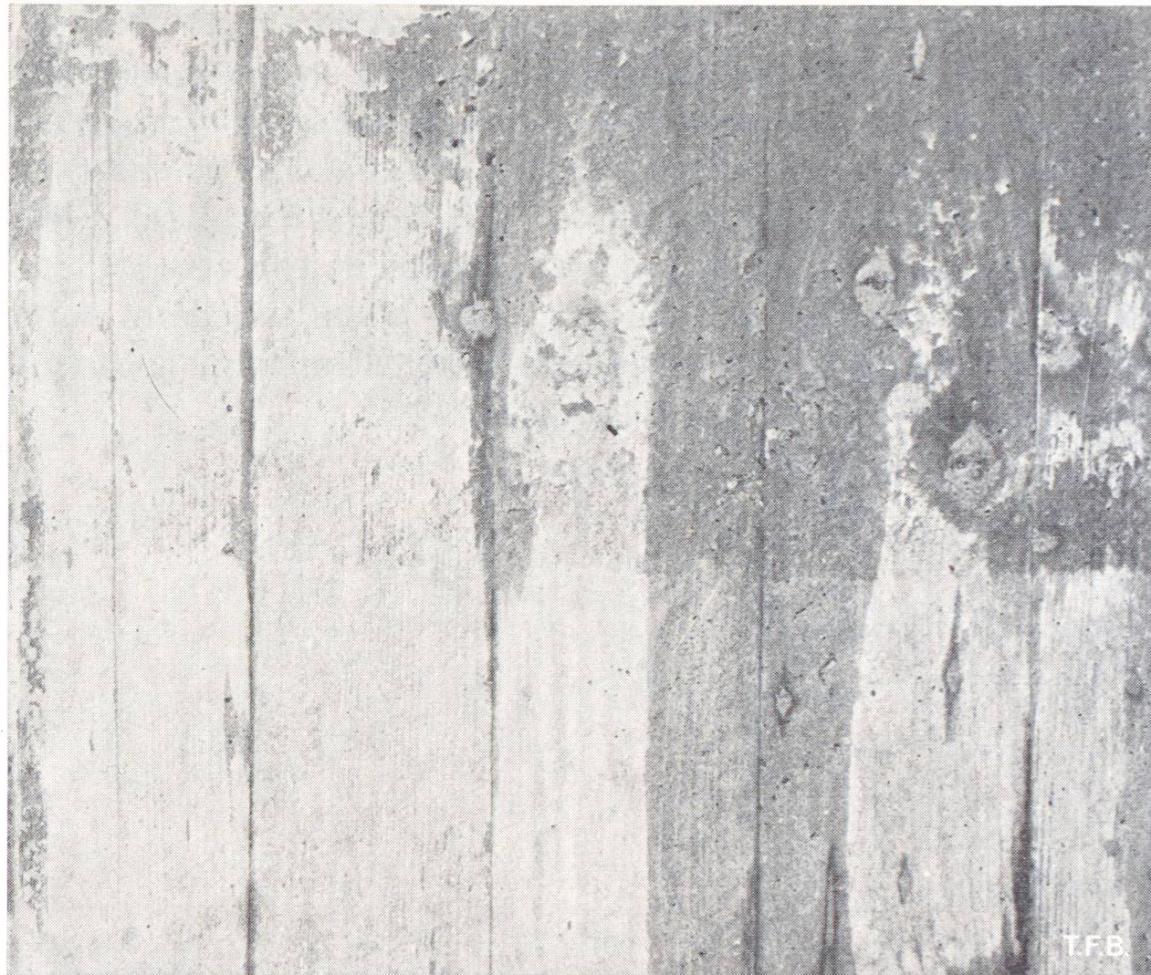
Fig. 4 Décollements de la pellicule de ciment dus à des voilements des planches de coffrage (3<sup>e</sup> et 4<sup>e</sup> planche à partir de la gauche; (représentation schématique à la fig. 2, au milieu). A la partie supérieure on remarque d'autres décollements dus à de légers glissements du béton le long du coffrage.

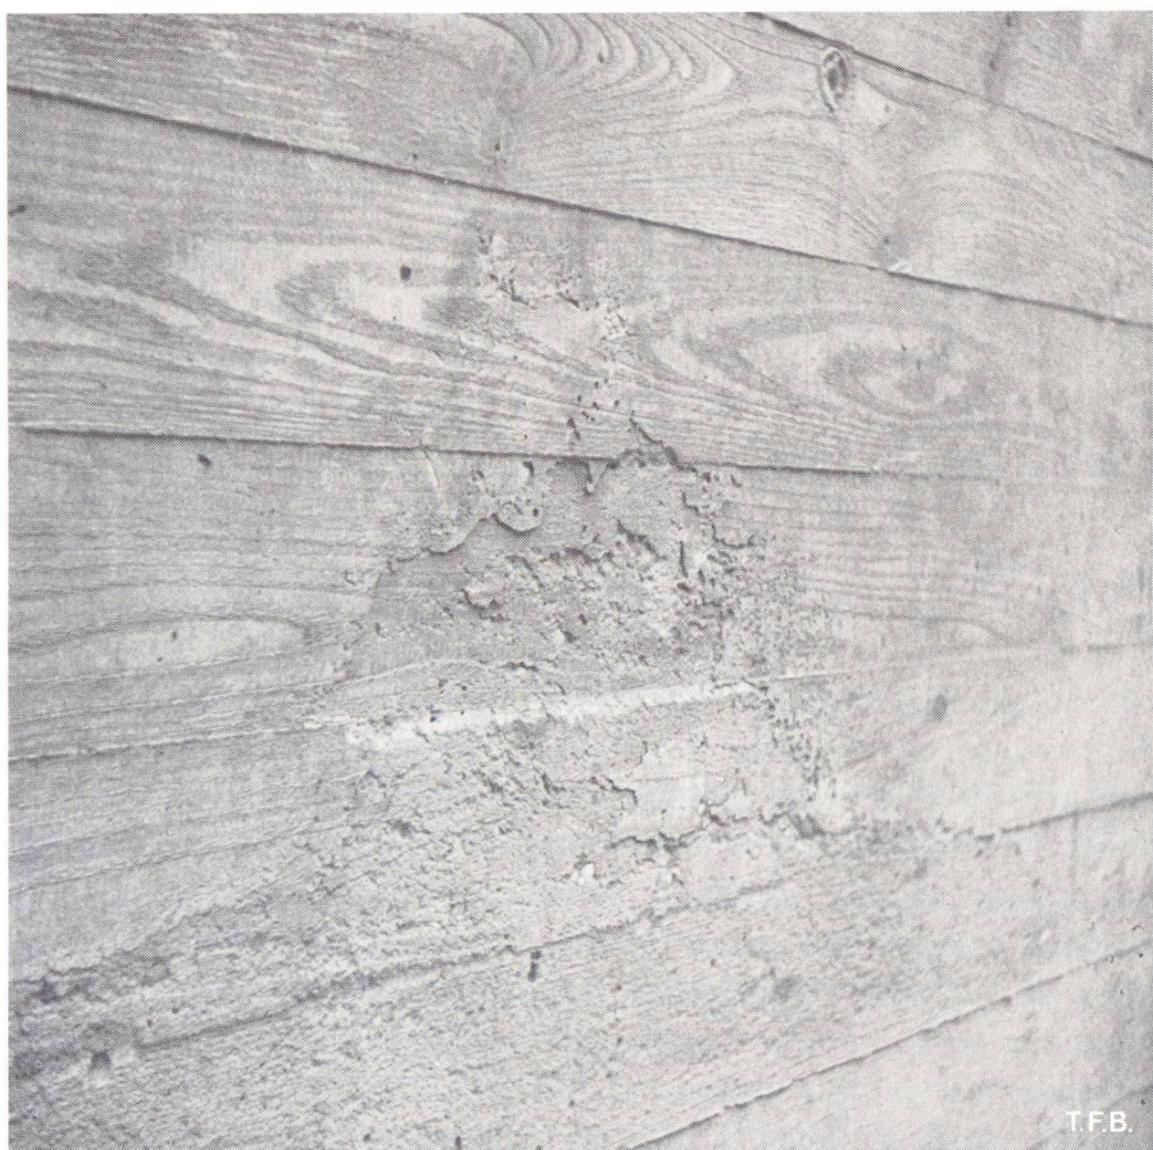
Fig. 5 Décollements étendus de la pellicule de ciment dus à des déplacements du coffrage lors de la mise en place et de la vibration de la couche suivante (coffrage mal étayé, éventuellement première couche mal vibrée).

6 suivantes, tassement du béton sous la pression de ces couches, coffrages mal étayés ou laissant fuir l'eau ou encore gonflement des coffrages. Les mesures préventives dans ce cas seront donc l'établissement d'un coffrage stable et étanche ainsi qu'une mise en place soignée du béton selon un programme bien établi. Il est important, par exemple, d'organiser le travail de telle façon que le temps s'écoulant entre la mise en place d'une couche et de la suivante ne soit pas trop long et que la postvibration de la couche précédente puisse se faire sans inconvénient.

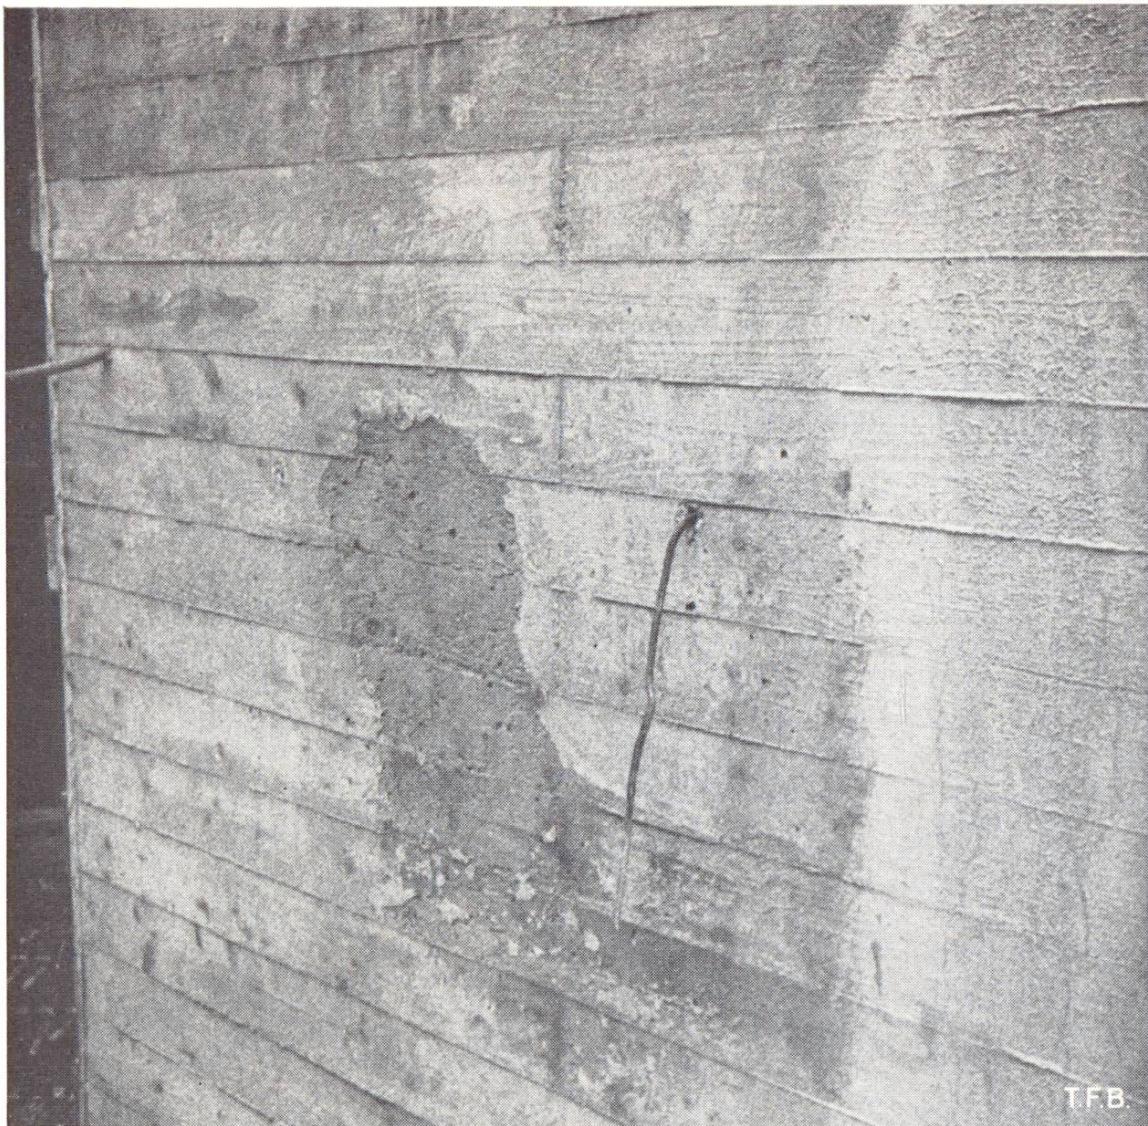
Fig. 6 Importants décollements de la pellicule de ciment dus à l'action du vibrateur dans une couche déjà trop durcie.

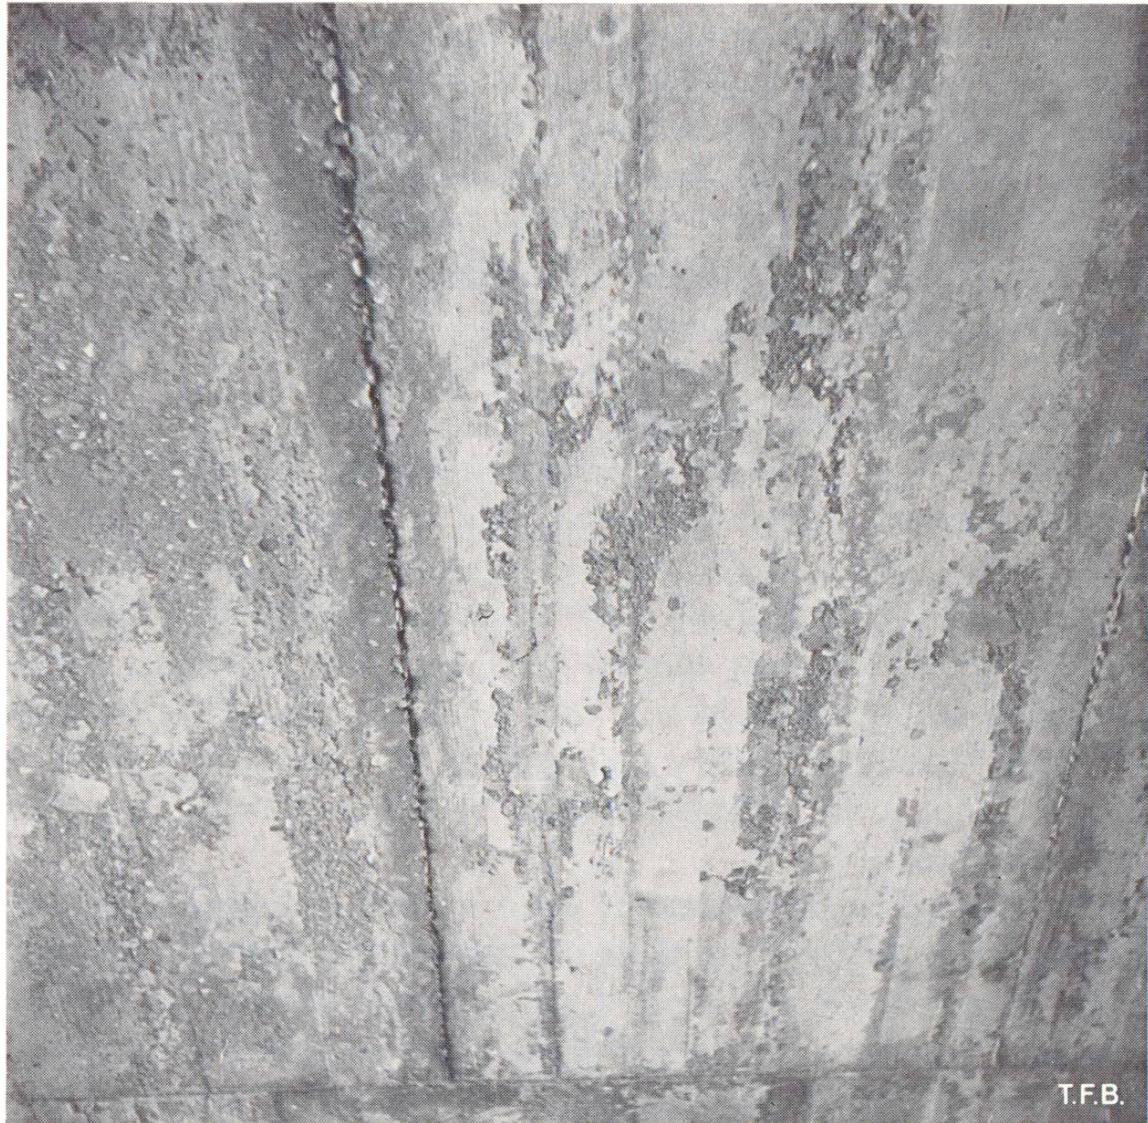
Fig. 7 Importants décollements de la pellicule de ciment à la face inférieure d'une dalle; ils sont dus à un affaiblissement du mortier par excès d'eau (segrégation de l'eau à la surface du coffrage).
