Artikel: Ciment portland et enduits de plâtre

Autor: Merz, Tonio

BULLETIN DU CIMENT

Ciment portland et enduits de plâtre

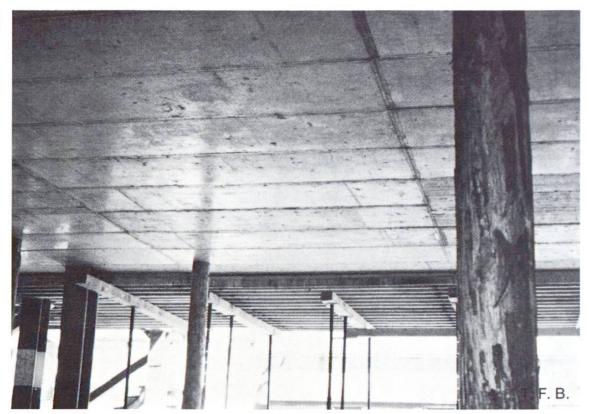
3.1 Humidité. Surface de béton lisse

Fig. 6 Ce plafond a été coffré au moyen d'éléments revêtus de plaques de plastique. Commentaire: « On ne peut rien faire de plus lisse.»

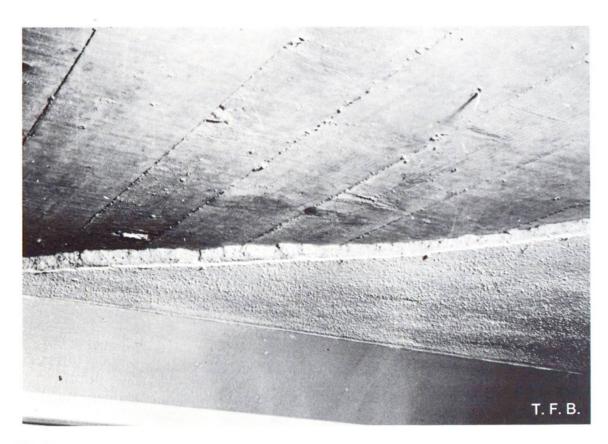
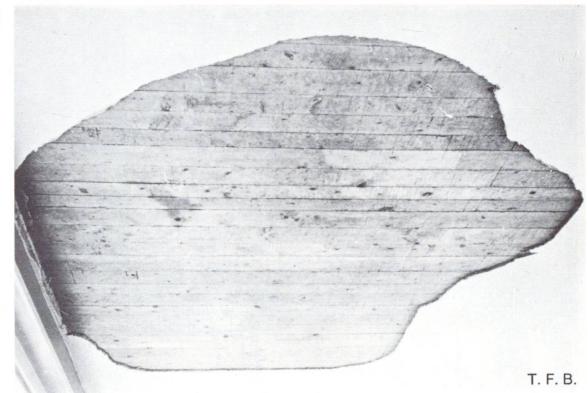
Si un enduit de plâtre se détache de son support de béton en raison d'une humidité excessive de la masse de ce dernier, c'est rarement le «gonflement dû au gypse» qui en est la cause principale.

Dans un béton très humide, il se trouve encore des substances très alcalines, dissoutes dans l'eau (notamment des hydroxydes de calcium, de potassium et de sodium) qui parviennent à la surface de contact béton/plâtre. Le plâtre est peu soluble dans l'eau (env. 2 g par litre d'eau normale). En revanche, cette solubilité augmente considérablement si l'eau est alcaline et il se produit un phénomène fâcheux à la surface de contact béton/plâtre: L'eau alcaline dissout les fins cristaux des hydrates du gypse qui assuraient une bonne adhérence de l'enduit.

Puis, dès que la solution devient sursaturée, il se produit une lente recristallisation. Mais il s'agit alors de cristaux très gros (jusqu'à 20 fois plus gros que les premiers), ce qui a pour conséquence une forte réduction du nombre des points de contact béton/plâtre et une diminution correspondante de l'adhérence de l'enduit. Si en plus la surface du béton de support est lisse, les dégâts deviennent inéluctables. Toutefois, les phénomènes étant lents, les dégâts ne se produisent qu'après quelques années (parfois jusqu'à trois ans) alors qu'on ne s'y attendait plus!

Fig. 7

Fig. 8

Les photos 7 et 8 montrent un plafond dont l'enduit de plâtre se décolle.

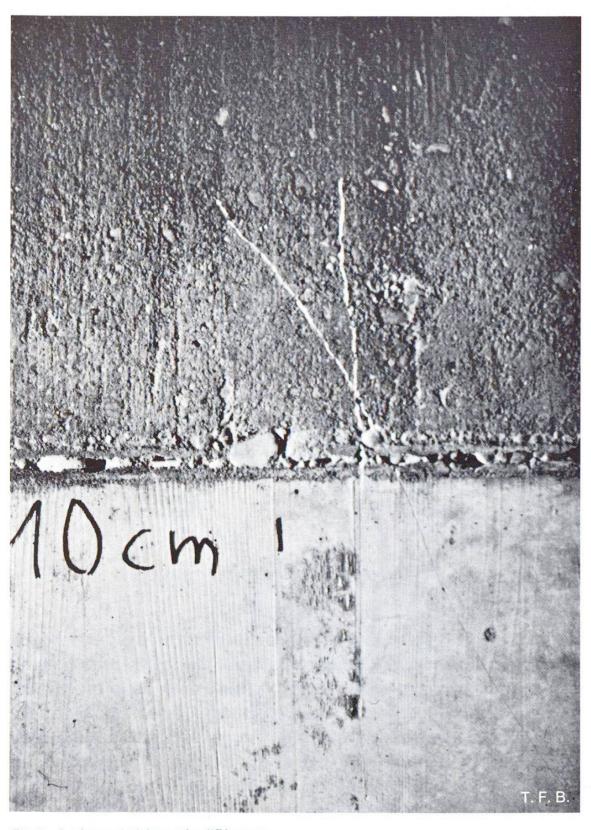
Fig. 9 Surfaces de béton très différentes

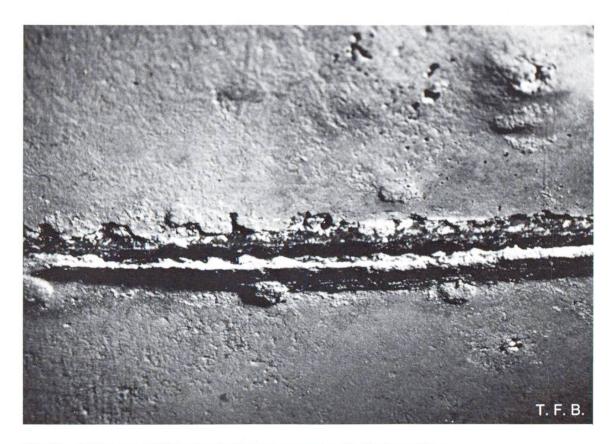
Fig. 11 Armature rouillée placée beaucoup trop près de la surface.
