# BULLETIN DU CIMENT

OCTOBRE 1978

## Ciment portland et enduits de plâtre

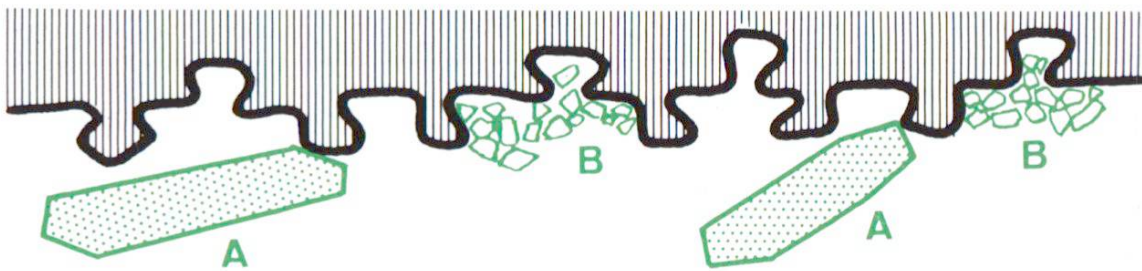
Fig. 5 A: Gros cristaux de gypse B: Cristaux de gypse normaux

Puis, dès que la solution devient sursaturée, il se produit une lente recristallisation. Mais il s'agit alors de cristaux très gros (jusqu'à 20 fois plus gros que les premiers), ce qui a pour conséquence une forte réduction du nombre des points de contact béton/plâtre et une diminution correspondante de l'adhérence de l'enduit. Si en plus la surface du béton de support est lisse, les dégâts deviennent inéluctables. Toutefois, les phénomènes étant lents, les dégâts ne se produisent qu'après quelques années (parfois jusqu'à trois ans) alors qu'on ne s'y attendait plus!

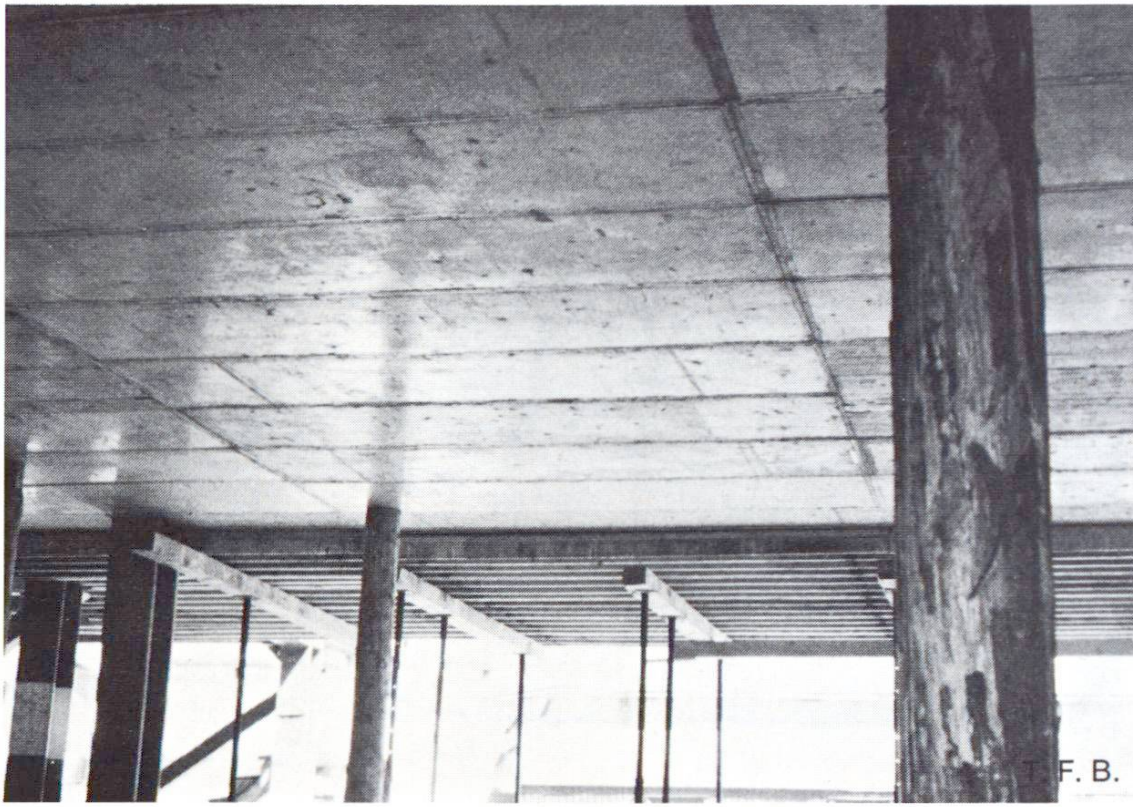
Fig. 6 Ce plafond a été coffré au moyen d'éléments revêtus de plaques de plastique. Commentaire: «On ne peut rien faire de plus lisse.»

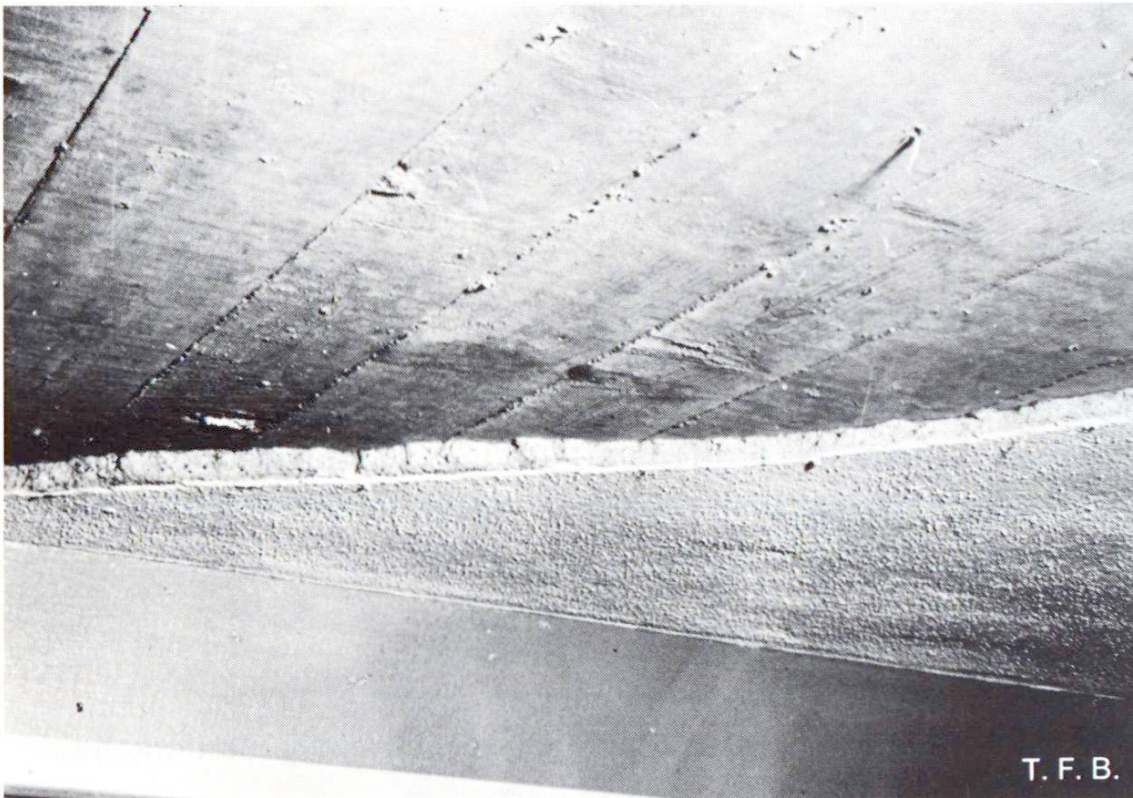
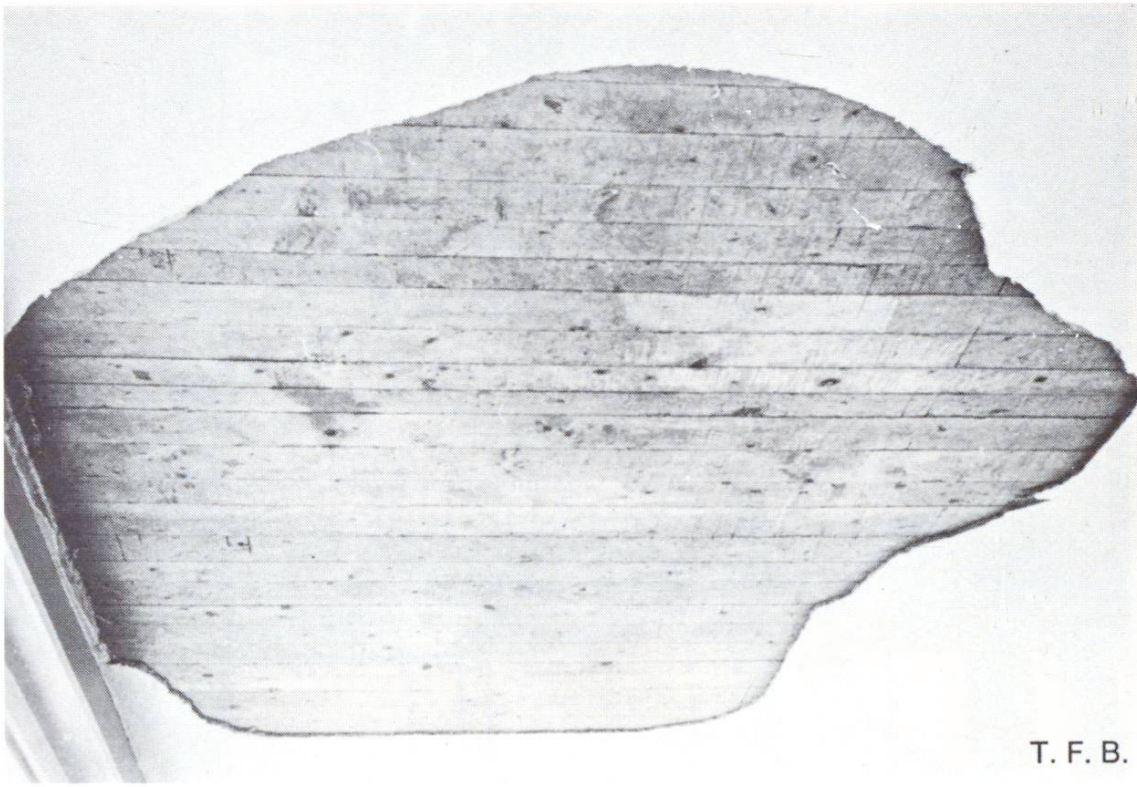
Les photos 7 et 8 montrent un plafond dont l'enduit de plâtre se décolle.

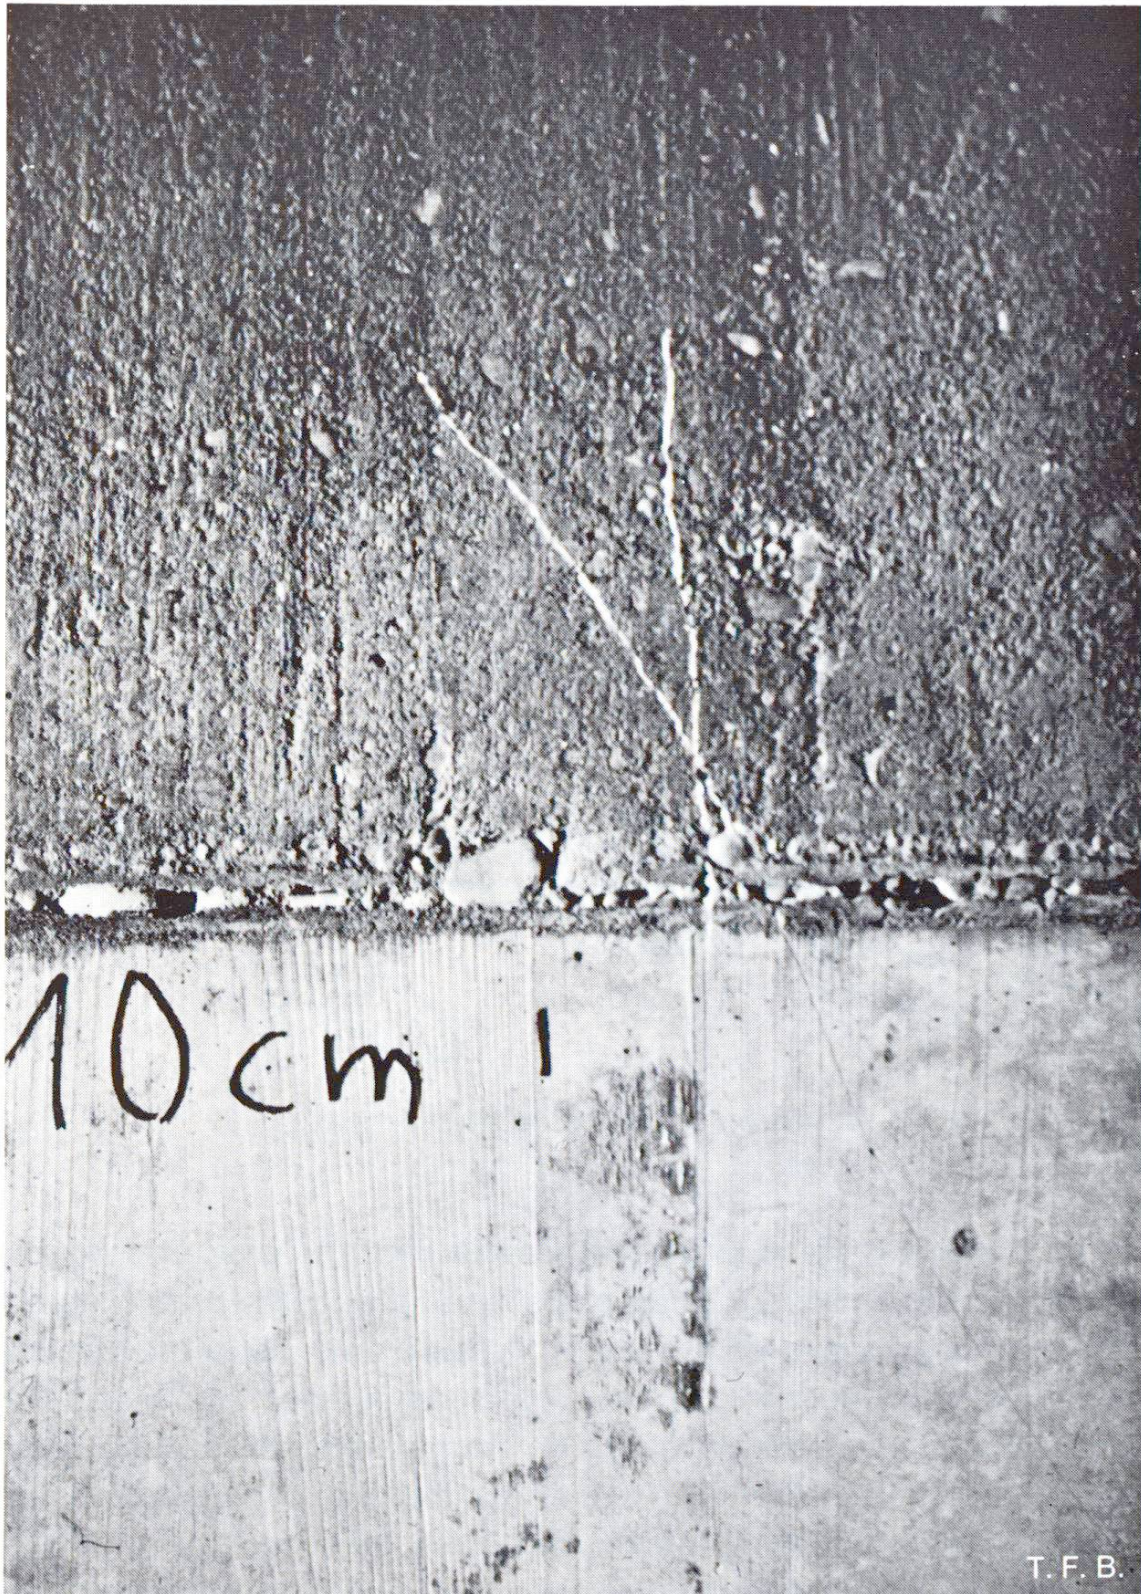
Fig. 9 Surfaces de béton très différentes

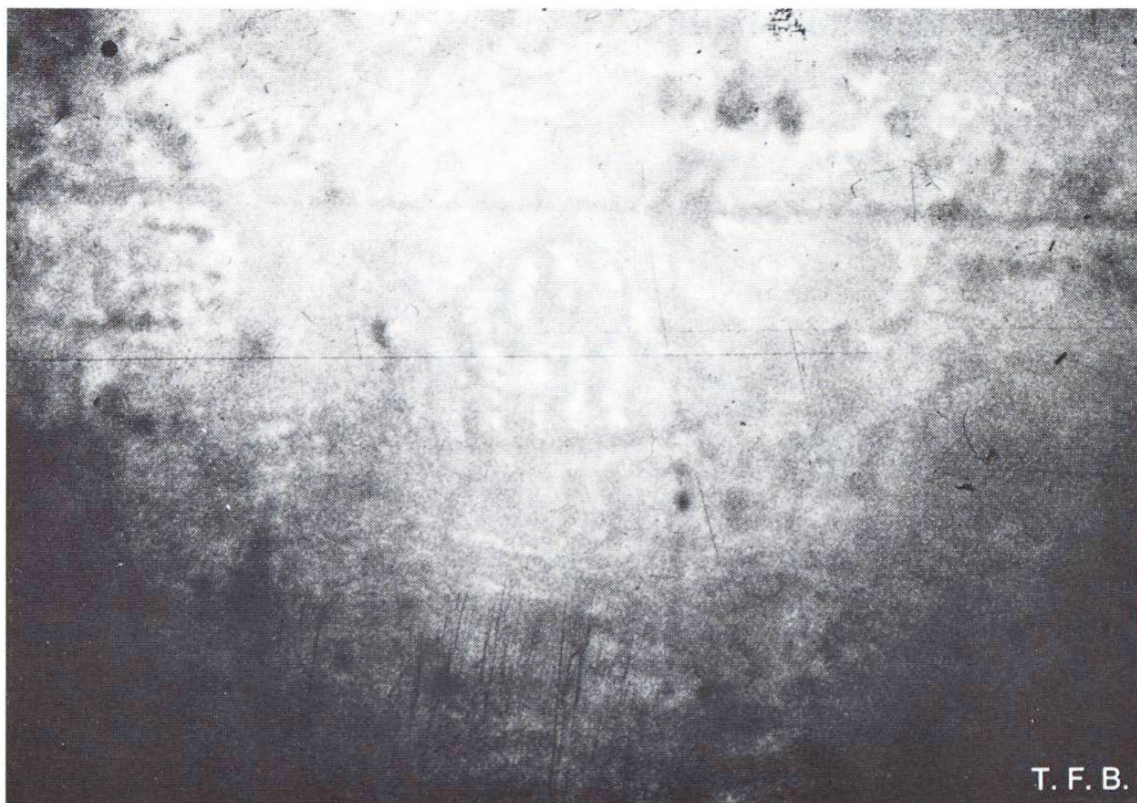
Fig. 10 Excès d'huile de coffrage rendu visible par l'empreinte des bottes.

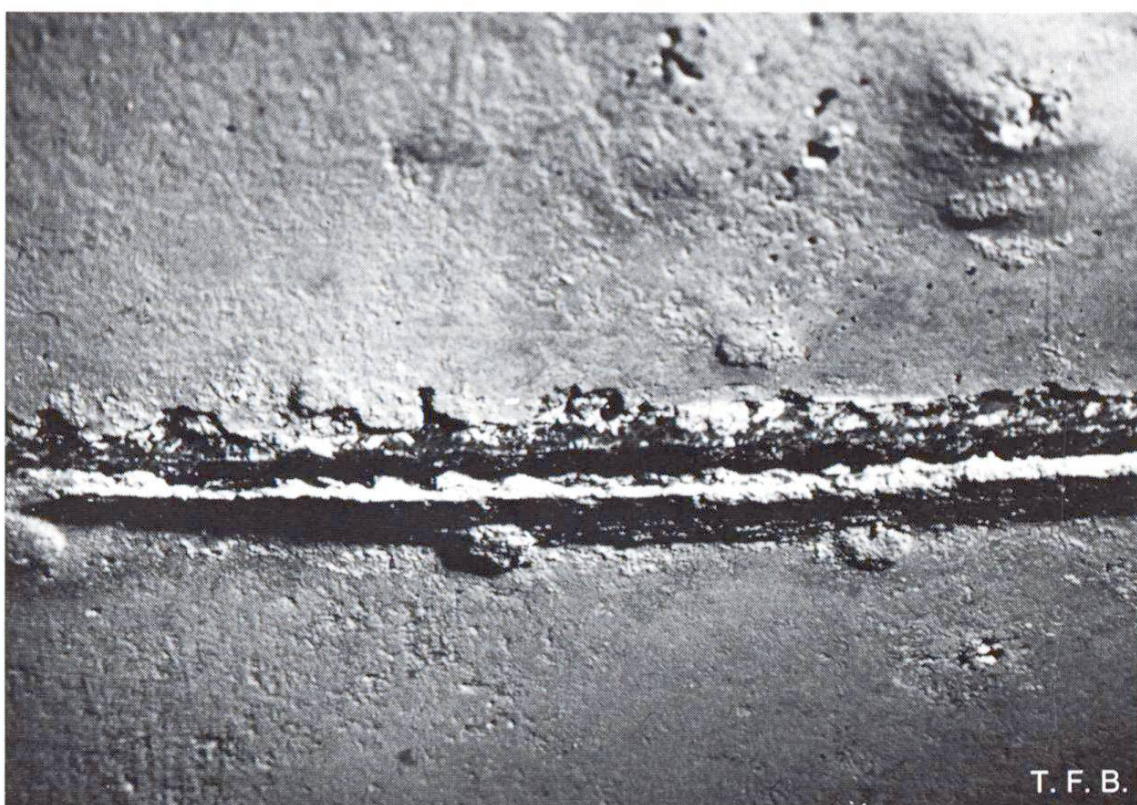
Fig. 11 Armature rouillée placée beaucoup trop près de la surface.
