Band: 6 (1939)

Artikel: Der Kirchturm-Umbau

Der Kirchturm-Umbau

Albert Emil Brändli, Architekt

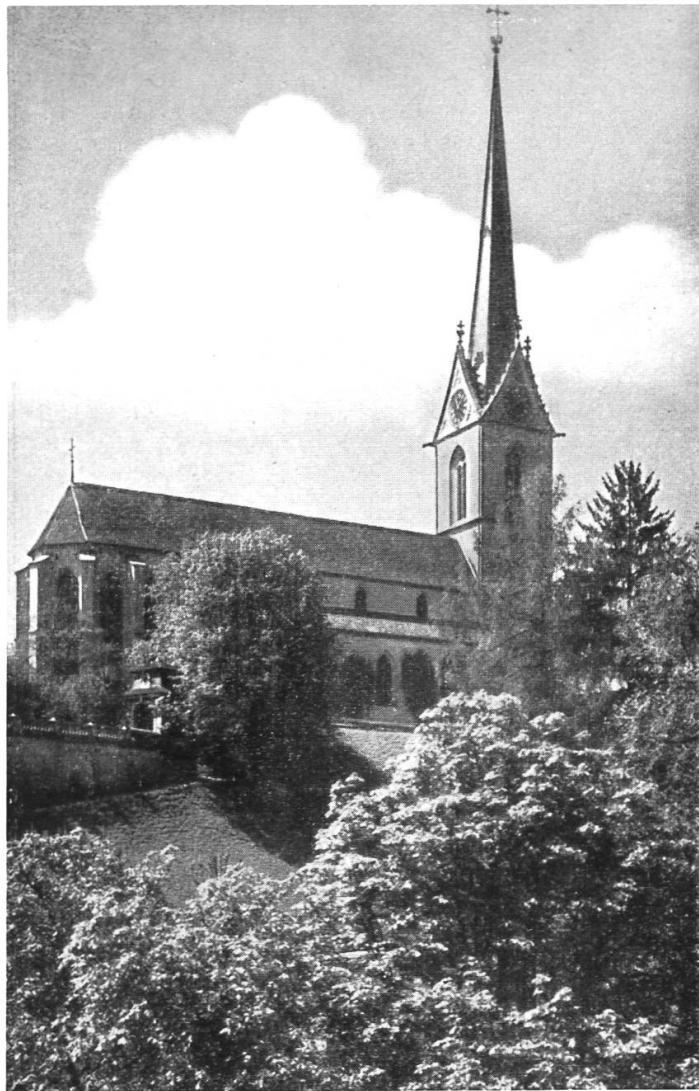
Der Kirchturm
vor dem Umbau.

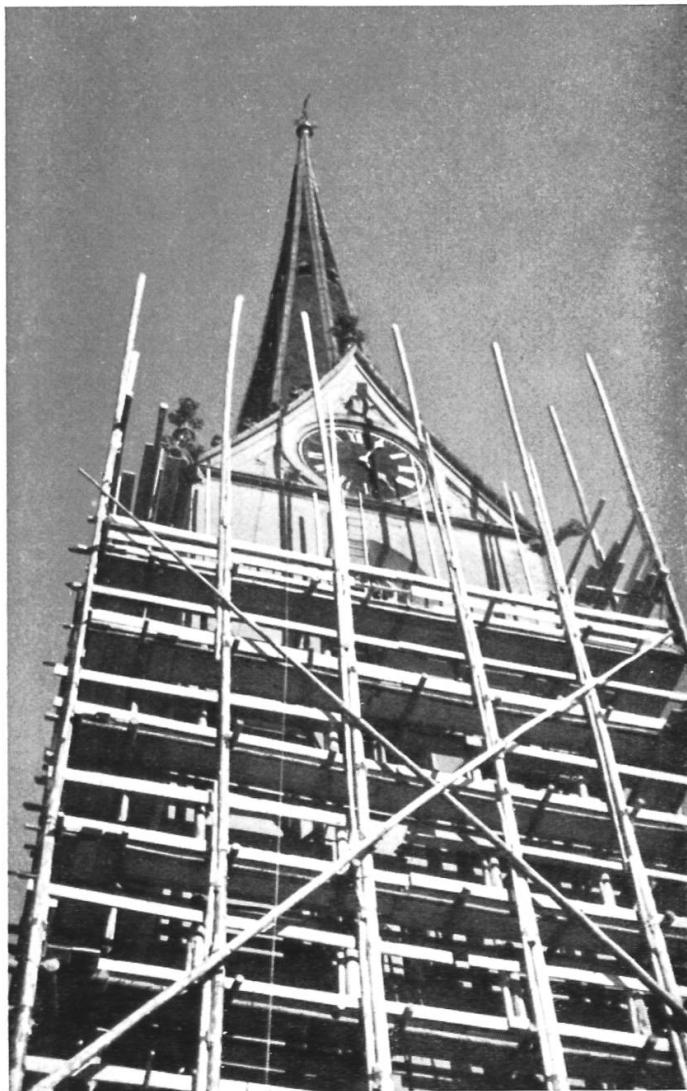
Frühjahr 1938.
Rasch wächst ein solides
Gerüst um den alten
Kirchturm herum empor.

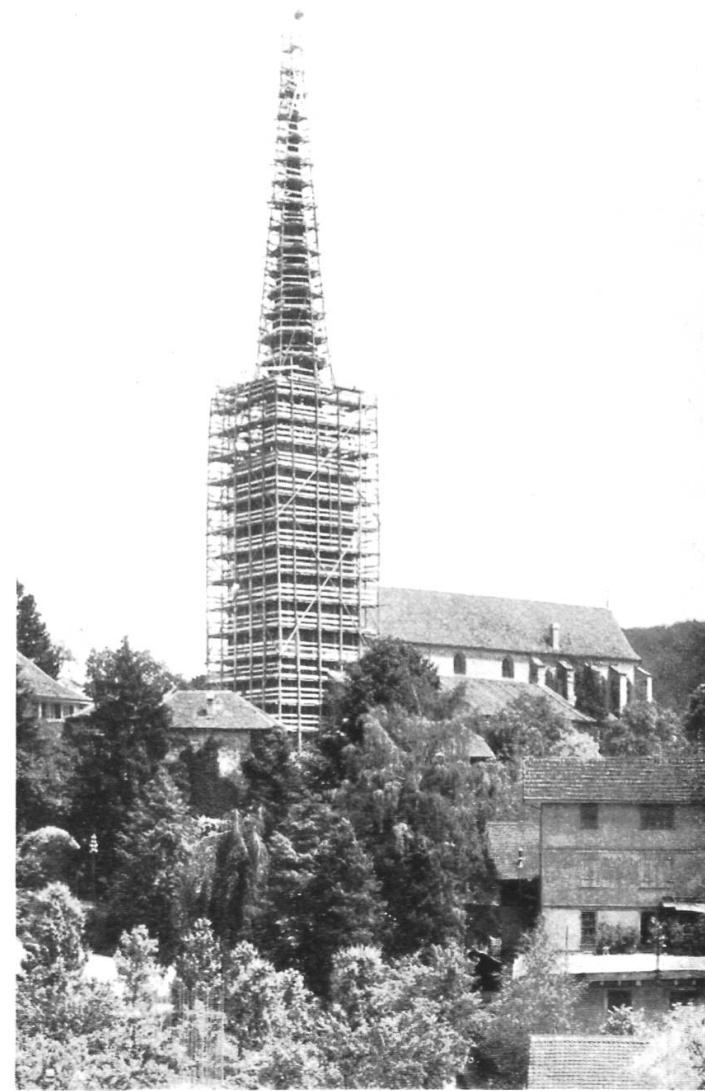
Der völlig eingerüstete
Turm im Sommer 1938.
