**Zeitschrift:** IABSE congress report = Rapport du congrès AIPC = IVBH  
Kongressbericht

**Artikel:** Diskussion

**Autor:** Suenson, E.

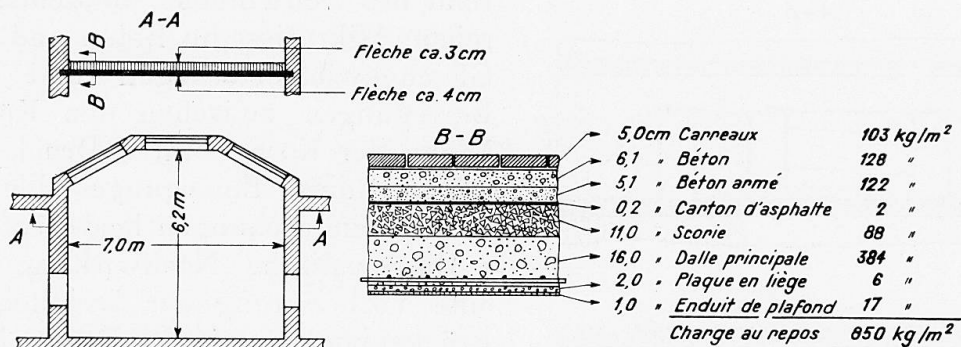
Fig. 1.

Fig. 1 zeigt eine Platte von 16 cm Dicke mit  $850 \text{ kg/m}^2$  ständiger Last. Die Durchbiegung dieser Platte ist im Laufe von einigen Jahren um ca. 4 cm

gewachsen. Das Zement : Sand : Kies-Verhältnis war 1 : 3 : 3, die Platte war mit 8 Rundeisen 12 mm per m in beiden Richtungen bewehrt. Die Platte, die in einem Operationszimmer als Fussboden diente, wurde im Winter 1924-25 angefertigt und verblieb lange in der Schalung. Später wurde sie mit der auf Fig. 1 gezeigten Isolierschicht und Tonplatten versehen. In der Mitte des Raumes, wo der Operationstisch stehen sollte, wurden die Tonplatten mit 2 cm Ueberhöhe verlegt.

Im Lauf der Jahre senkte sich die Mitte der Platte so viel, dass der Operationstisch im Wasser stand, und im Sommer 1930 machten die Durchbiegungen der Tonplatten ca. 3 cm und die der Unterseite der tragenden Platte wenig-

stens 4 cm aus. Dass die Tonplatten sich weniger durchgebogen haben als die Unterseite der tragenden Platte, erklärt sich daraus, dass sie nur am letzten Teil der Durchbiegung teilgenommen haben.

La figure 1 représente une dalle de 16 cm. d'épaisseur, soumise à une charge permanente de 850 kg par mètre carré. Le fléchissement additionnel accusé par cette dalle au bout de 3 années était d'environ 4 cm.

Um solchen Nachwirkungen vorzubeugen sind mehrere Massnahmen empfehlenswert :

1) Ein zementreicher Beton und eine niedrige Betondruckspannung.

2) Ein hochwertiger Zement.

3) Die Platte soll möglichst lange in der Schalung verbleiben.

4) Die Platte soll möglichst spät belastet werden.

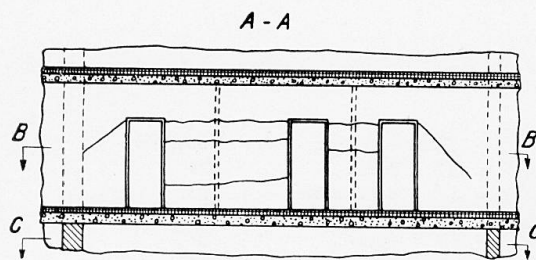
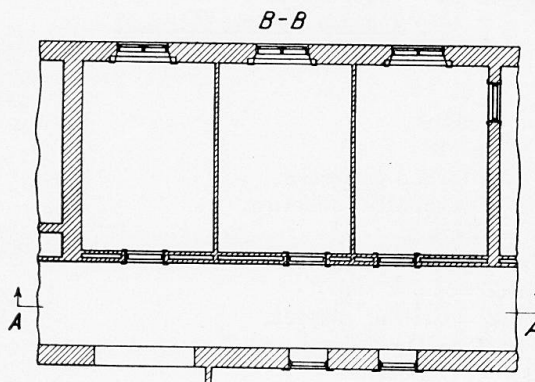
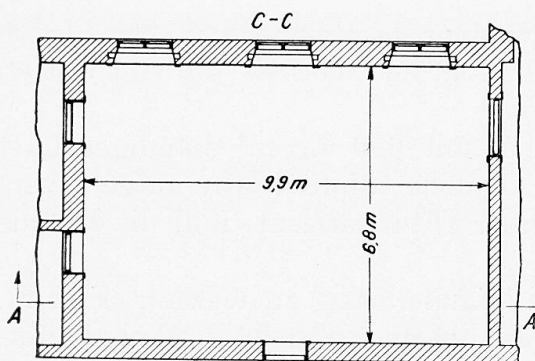
Fig. 2.  
Charge au repos = Ständige Last = Dead load.

Fig. 2 zeigt eine Platte von 23 cm Dicke mit 600 kg/m<sup>2</sup> ständiger Last und ausserdem 3 steinerne Wände tragend, welche auf die Platte aufgemauert waren. Die Schalung wurde Mitte November 1911 entfernt, und die Wände wurden 1 Monat später aufgemauert.

Im darauffolgenden Jahr begannen diese Wände rissig zu werden (Fig. 2), und die Risse erweiterten sich und wurden bis zu 7 mm breit. Eine Untersuchung Mitte Januar 1914 zeigte, dass die Platte unter den Wänden eingesunken war, sodass diese sich selbst als Wölbungen trugen, und dass die grossen Senkungen der Platte also nicht auf Wandlast, sondern auf die gewöhnliche, auf der Platte ruhende Last zurückzuführen war.

Das Zement : Sand : Kies-Verhältnis war 1 : 3 : 4, und die Platte war mit 6 Rundeisen 19 mm per m parallel mit den kurzen Wänden und 3,3 Rundeisen 17 mm per m parallel mit den langen Wänden bewehrt.

sement additionnel si prononcé qu'elle a cessé de pouvoir fournir un appui aux murs ci-dessus, dans lesquels se sont manifestées d'importantes fissures.

La figure 2 représente une dalle de 23 cm d'épaisseur, supportant une charge permanente de 600 kg par mètre carré, non compris le poids de 3 murs de maçonnerie, qui ont été élevés sur cette dalle. La dalle a subi un fléchissement additionnel si prononcé qu'elle a cessé de pouvoir fournir un appui
