Artikel: Ouvrage du franchissement de l'Azergues

Autor: Rimboeuf, Michel / Salzmann, Charles

Ouvrage du franchissement de l'Azergues

Crossing over the Valley of Azergues

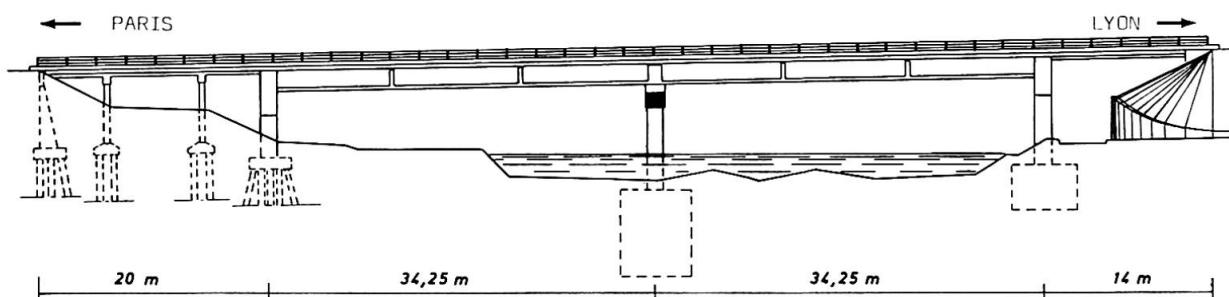
En ce qui concerne les câbles non tendus, leur répartition par travée est la suivante :

- Travées Nord-Est 4 (deux poutres avec deux câbles chacune)
- Travées Sud-Est ; Nord-Ouest ; Sud-Ouest : 2 par travée.

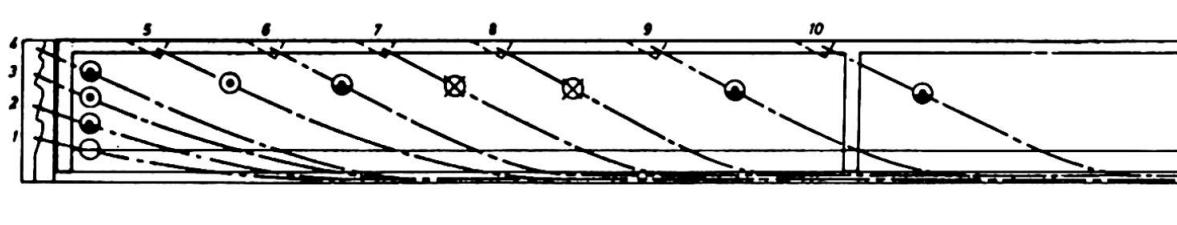
Résultats des gammagraphies d'une poutre

Il a été effectué une campagne de gammagraphies (radiographie du béton) sur l'ensemble des câbles des poutres porteuses. Les résultats ont été les suivants :

Nombre total de câbles	160
Nombre total de câbles gammagraphiés	144
Nombre de câbles impossible à observer	16
Nombre de câbles bien injectés	16
Nombre de câbles partiellement injectés	38
Nombre de câbles sans injection	90
Nombre de câbles non tendus et sans injection ..	10

Câble non gammagraphié
