# Ouvrage du franchissement de l'Azergues

**V****Ouvrage du franchissement de l'Azergues**

**MICHEL RIMBOEUF**

**CHARLES SALZMANN**

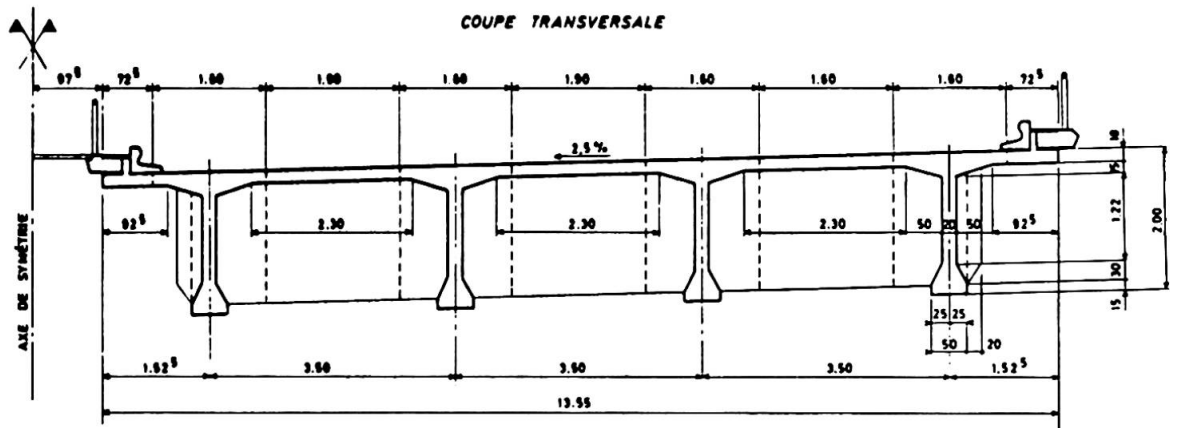
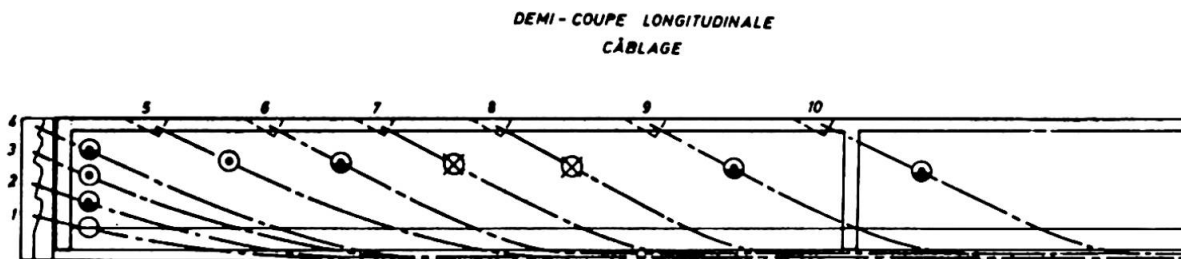
Résultats des gammagraphies d'une poutre

Il a été effectué une campagne de gammagraphies (radiographie du béton) sur l'ensemble des câbles des poutres porteuses. Les résultats ont été les suivants :

Nombre total de câbles . . . . .	160
Nombre total de câbles gammagraphiés . . . . .	144
Nombre de câbles impossible à observer . . . . .	16
Nombre de câbles bien injectés . . . . .	16
Nombre de câbles partiellement injectés . . . . .	38
Nombre de câbles sans injection . . . . .	90
Nombre de câbles non tendus et sans injection . . . . .	10

Pour les câbles constatés non tendus des saignées ont permis l'observation du phénomène. A la saignée, il a pu être constaté que les gaines étaient pleines d'eau dont l'analyse chimique a été la suivante :

La cause principale des désordres provient du fait que, en 1962, la technique d'injection des câbles de précontrainte était rudimentaire, que les cachetages des ancrages des câbles relevés de même que la chape d'étanchéité ont été défectueux. Les câbles se sont remplis d'eau saturée de chlorure de calcium utilisée comme sels de déverglaçage par le service hivernal.
