Morphologie, structure et dynamique de la zone de glissements de plaques de terrain de Rochette

A. BERSIER

(Séance du 29 juin 1955)

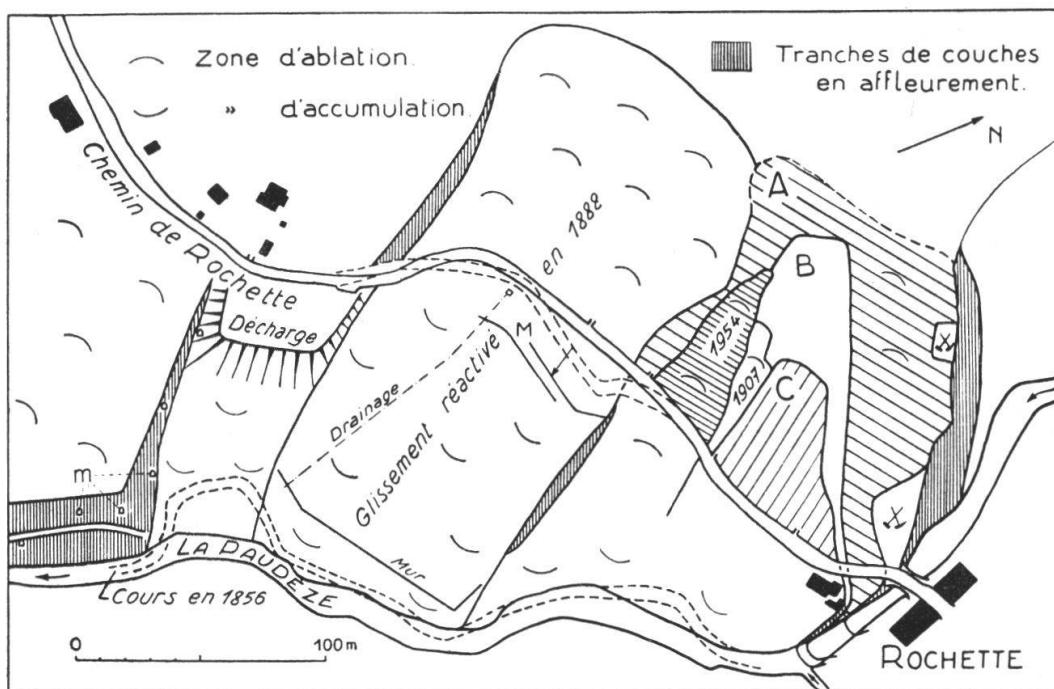
FIG. 1. — Plan de la zone de glissements de Rochette, avec emplacement des plaques A, B, C et des glissements de 1888, 1907 et 1954. Voir légende fig. 2.

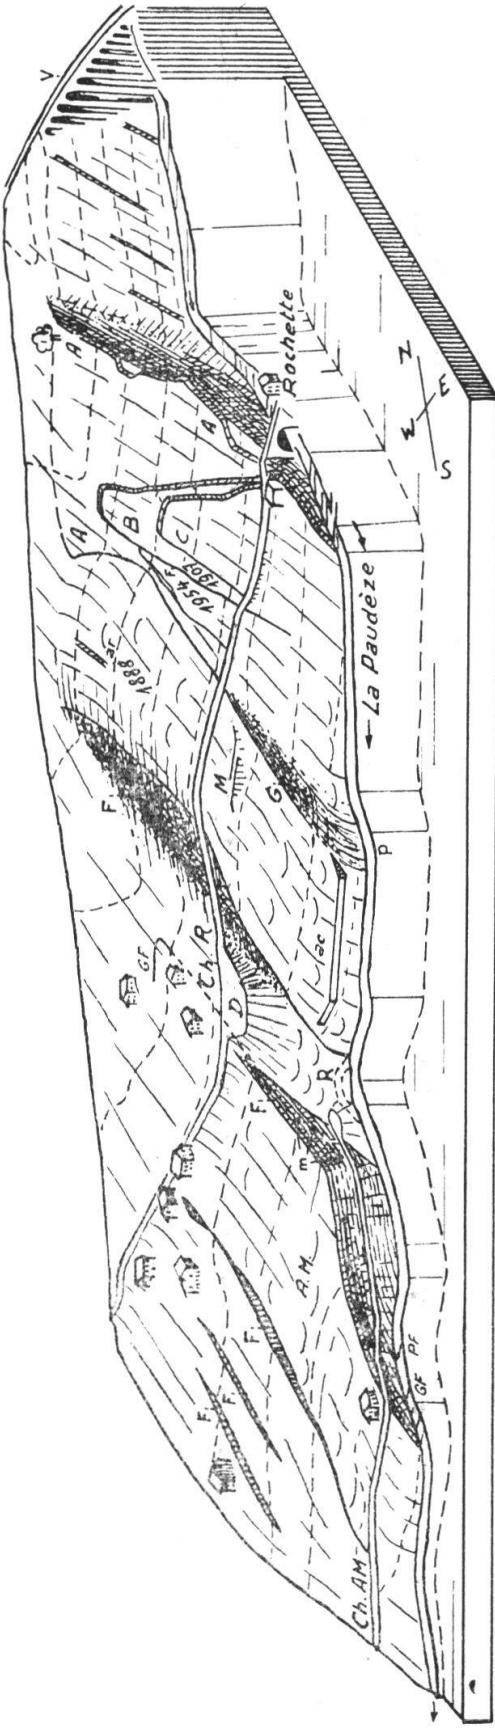
FIG. 2. — Vue schématique en perspective du versant droit de la Paudèze à Rochette. Le versant gauche est enlevé.

- A, B, C : Plaques de couches inclinées successives.
- 1954 : Emplacement de la partie de la plaque B glissée en 1954.
- AM : Zone des Anciens-Moulins.
- Ch. AM : Chemin des Anciens-Moulins.

- Ch. R. : Chemin de Rochette.
- D : Décharge de terres comblant artificiellement une dépression et glissant continuellement dans le ravin; elle a refoulé l'ancien méandre R.

- F : Trace de faille verticale découpant les couches en panneau.
- G : Tranche du lambeau glissé (réactivé en 1888).
- M : Anciens murs du chemin de Rochette glissés en 1888.

- R : Méandre de la Paudèze en 1849.
- P : Refoulement du cours de la Paudèze par le glissement de 1888, avec attaque prononcée du versant gauche.
- V : Viaduc de la ligne Lausanne-Berne.

- ar-ac : Zones d'arrachement et d'accumulation de l'ancien glissement, réactivé en 1888, d'une amplitude totale de plus de 100 m.
- m : Entrées des anciennes mines de charbon étagées dans les deux veines.

- GF et PF : Affleurement des veines de charbon dans la Paudèze et sur le coteau.
