## Morphologie, structure et dynamique de la zone de glissements de plaques de terrain de Rochette

A. BERSIER

(Séance du 29 juin 1955)

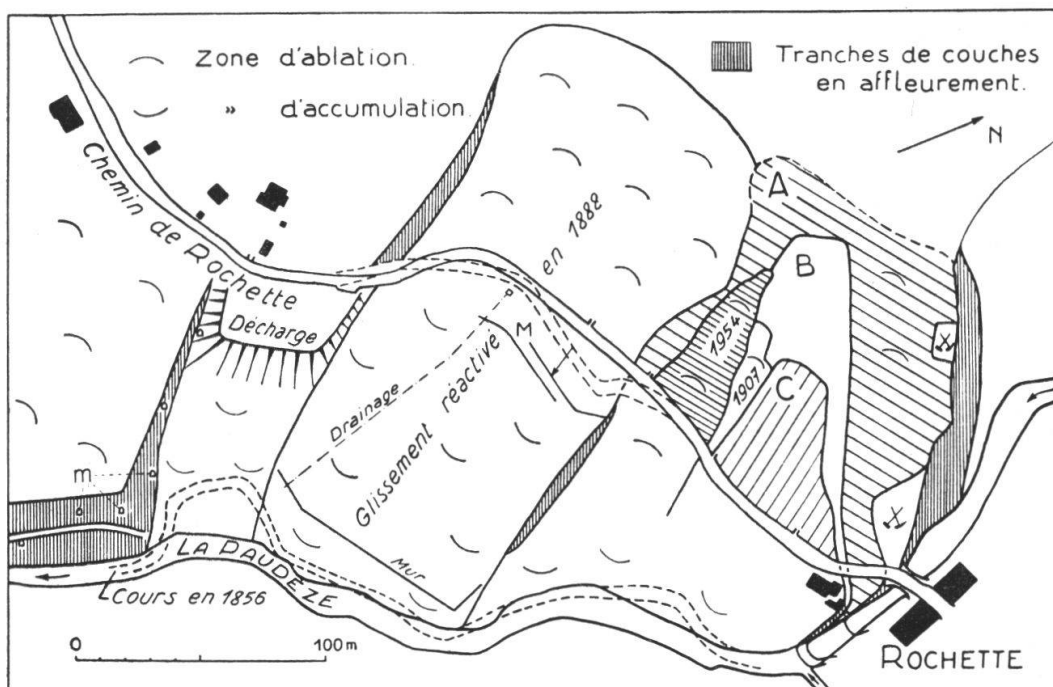
FIG. 1. — Plan de la zone de glissements de Rochette, avec emplacement des plaques A, B, C et des glissements de 1888, 1907 et 1954. Voir légende fig. 2.

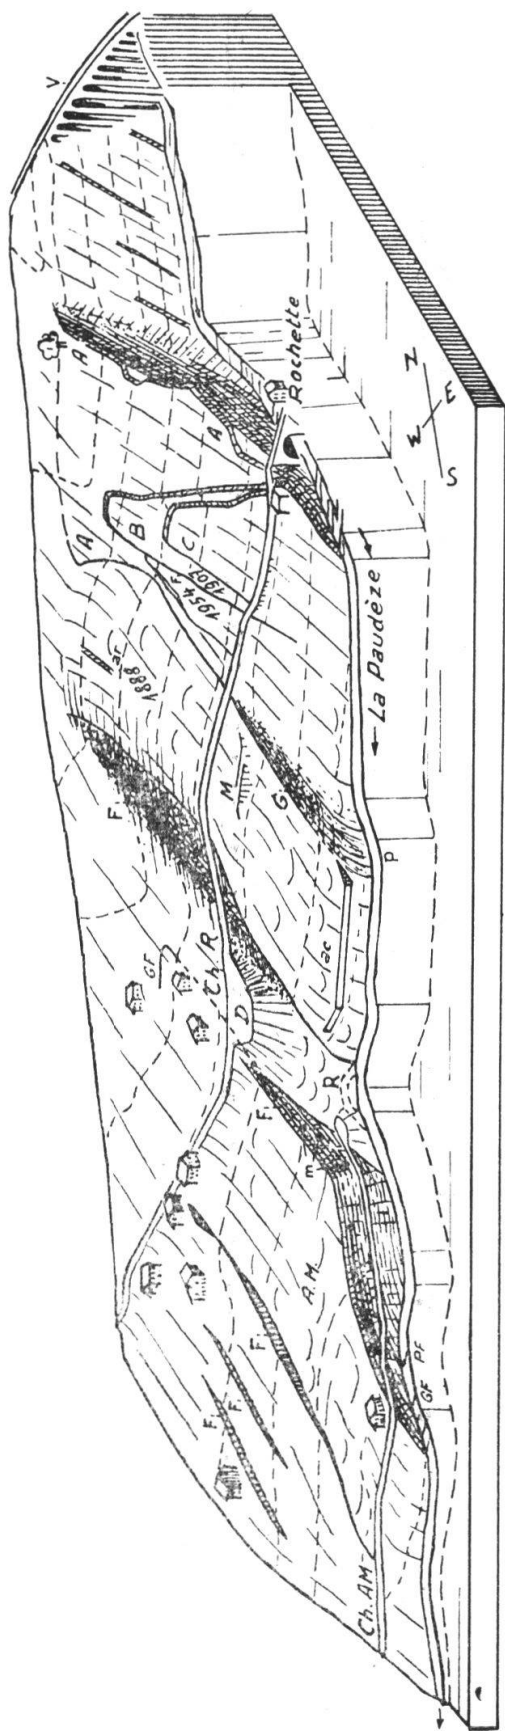
perspective de la fig. 2 s'efforce de rendre cette structure en couches ou plaques inclinées.

Fig. 2. — Vue schématique en perspective du versant droit de la Paudèze à Rochette. Le versant gauche est enlevé.

- A, B, C : Plaques de couches inclinées successives.  
 1954 : Emplacement de la partie de la plaque B glissée en 1954.  
 AM : Zone des Anciens-Moulins.  
 Ch. AM : Chemin des Anciens-Moulins.  
 Ch. R. : Chemin de Rochette.  
 D : Décharge de terres comblant artificiellement une dépression et glissant continuellement dans le ravin; elle a refoulé l'ancien méandre R.  
 F : Trace de faille verticale découpant les couches en panneau.  
 G : Tranche du lambeau glissé (réactivé en 1888).  
 M : Anciens murs du chemin de Rochette glissés en 1888.  
 R : Méandre de la Paudèze en 1849.  
 P : Refoulement du cours de la Paudèze par le glissement de 1888, avec attaque prononcée du versant gauche.  
 V : Viaduc de la ligne Lausanne-Berne.  
 ar-ac : Zones d'arrachement et d'accumulation de l'ancien glissement, réactivé en 1888, d'une amplitude totale de plus de 100 m.  
 m : Entrées des anciennes mines de charbon étagées dans les deux veines.

GF et PF : Affleurement des veines de charbon dans la Paudèze et sur le coteau.
