Zeitschrift: Bulletin de la Société Vaudoise des Sciences Naturelles

Morphologie, structure et dynamique de la zone de glissements de plaques de terrain de Rochette

A. BERSIER

(Séance du 29 juin 1955)

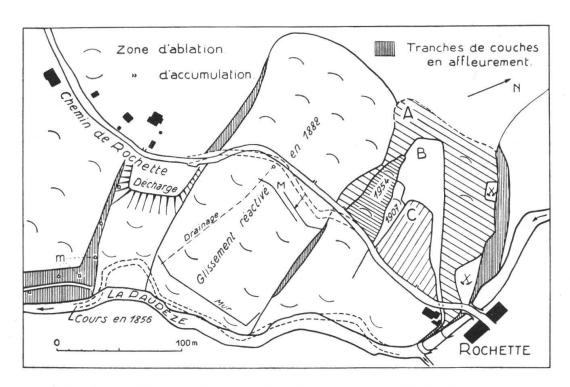
Fig. 1. — Plan de la zone de glissements de Rochette, avec emplacement des plaques A, B, C et des glissements de 1888, 1907 et 1954. Voir légende fig. 2.

Glissement de 1954: C'est le plus caractéristique des glissements de plaque que nous ayons observé dans le pays. Situé entre les deux accidents précédents, il mit en mouvement une plaque de forme triangulaire dont la base est de 35 m suivant le chemin, la hauteur de 75 m mesurée selon la pente, et l'épaisseur moyenne de 2,5 m.

3. Dynamique du glissement : Le comportement du glissement de la plaque B a pu être observé du 30 novembre 1954 à mi-janvier 1955. Il a entraîné une surface de 1200 m² et une épaisseur de couches rocheuses de 2,4 m dont le profil a été donné ci-dessus, plus la couverture de terre végétale. Déclenché 4 heures après le début d'une pluie violente, il s'est étendu d'emblée à l'ensemble de la surface. Dans la nuit qui suivit, le bas du panneau en progression recouvrait presque le chemin. On le dégagea en exploitant et évacuant sans relâche le terrain glissé jusqu'au moment où le sommet du triangle l'atteignit finalement après un parcours oblique de 75 m.

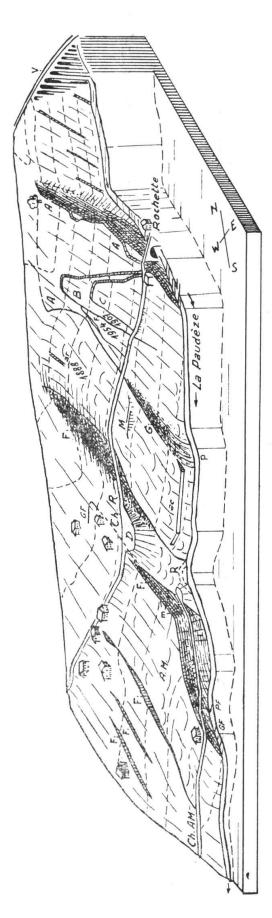
perspective de la fig. 2 s'efforce de rendre cette structure en couches ou plaques inclinées.

Vue schématique en perspective du versant droit de la Paudèze à Rochette. Le versant gauche est enlevé. Fig. 2.

A, B, C : Plaques de couches inclinées successives.

1954: Emplacement de la partie de la plaque B glissée en 1954.

Refoulement du cours de la Paudèze par le glissement de 1888, avec attaque prononcée du versant
