Artikel: La fragilité des aciers soumis à des sollicitations répétées
Autor: H.D.
DOI: <https://doi.org/10.5169/seals-36591>

LA FRAGILITÉ DES ACIERS SOUMIS À DES SOLICITATIONS RÉPÉTÉES.

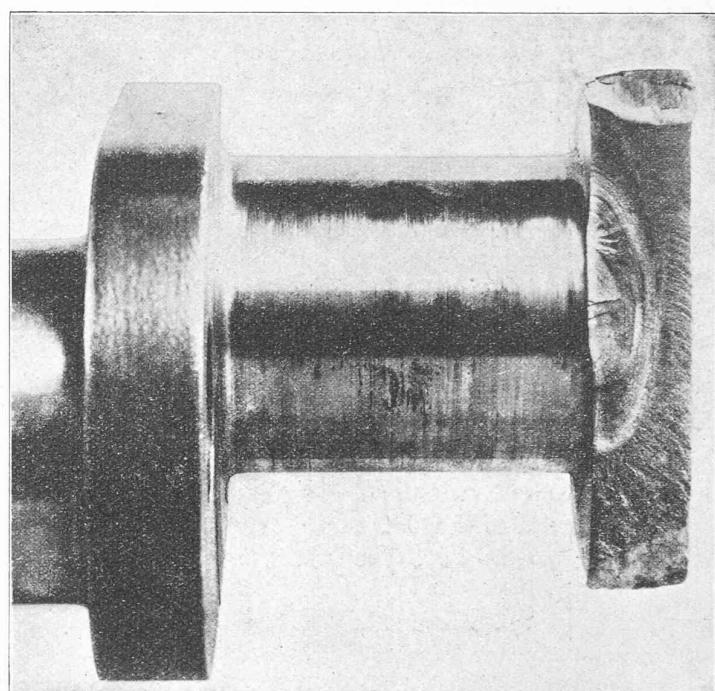
Fig. 2. — Vilebrequin brisé d'un moteur à explosion, à grande vitesse.

La formation de ces fissures sera favorisée par certaines circonstances telles que entailles, changements brusques de section, usinage irrationnel, etc. Voici, par exemple, figure 2, un arbre coudé, brisé à l'intersection du maneton avec le bras ; la cassure, dont la propagation par zones concentriques est caractéristique, s'est amorcée dans une région affaiblie par un changement brusque de section et en outre par un ébaufrage défectueux qui se manifeste par les fibres coupées de la figure 3, par opposition au matrèage correct de la figure 4 où les fibres ne sont plus tranchées à l'intersection du maneton et des bras et parallèles les unes aux autres dans le maneton et dans les bras, mais incurvées à l'intersection de façon à épouser le contour du vise.

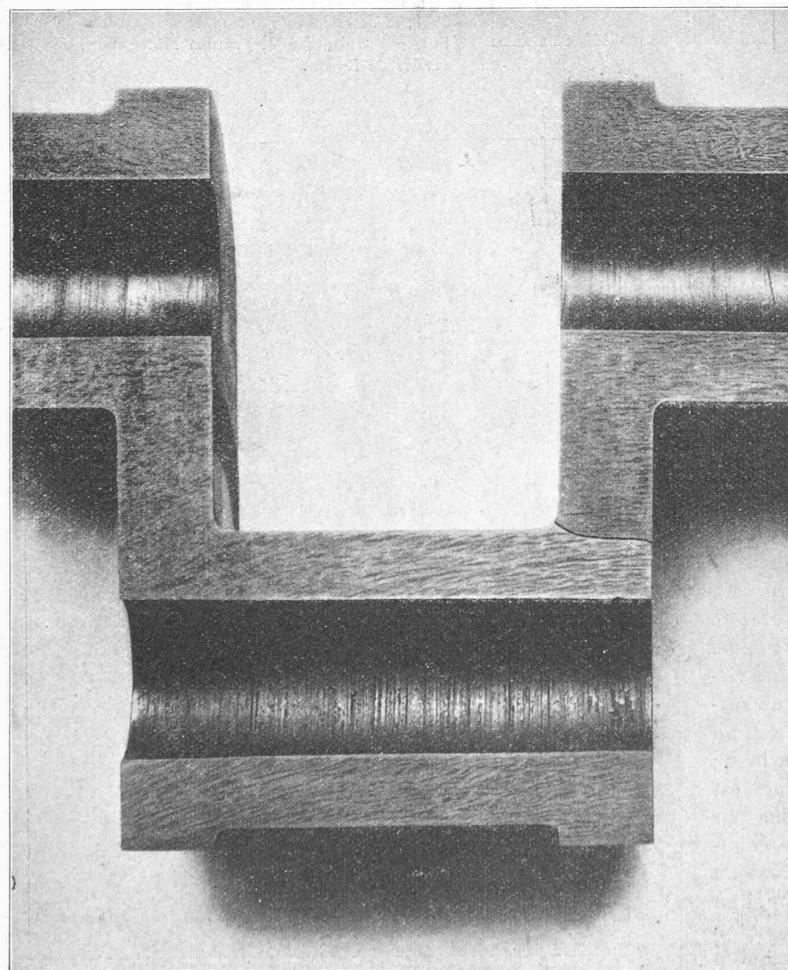
Fig. 3. — Section du vilebrequin de la fig. 2 montrant la direction des fibres de l'acier et la cassure. — Ebauche défectueuse.

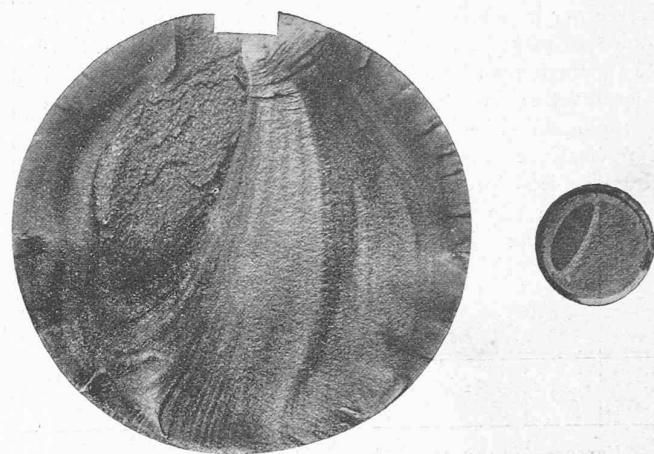
Fig. 10. — A gauche, manivelle de locomotive brisée en service. A droite, cassure produite par l'appareil de la figure 6.

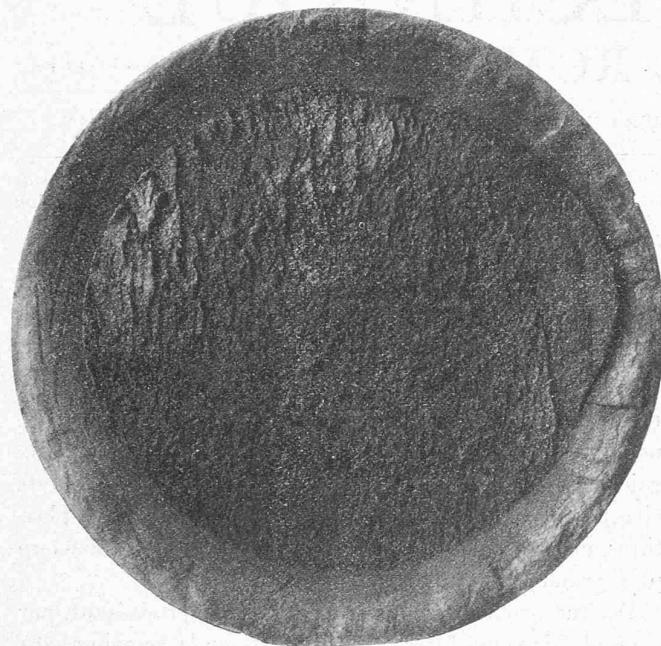
Ce processus est illustré par la figure 1 qui montre la cassure d'un essieu de wagon, en acier Thomas. On voit nettement comment les choses se sont passées : formation sur le pourtour de l'essieu de petites fissures qui se multiplient et s'approfondissent, produisant une véritable « saignée » qui entraînera la ruine de la pièce dès que la section du noyau non avarié sera suffisamment réduite. La région débilitée par les fissures se distingue, par son aspect lisse, du noyau à texture cristalline.

Fig. 1. — Cassure d'un essieu de wagon, en acier Thomas.

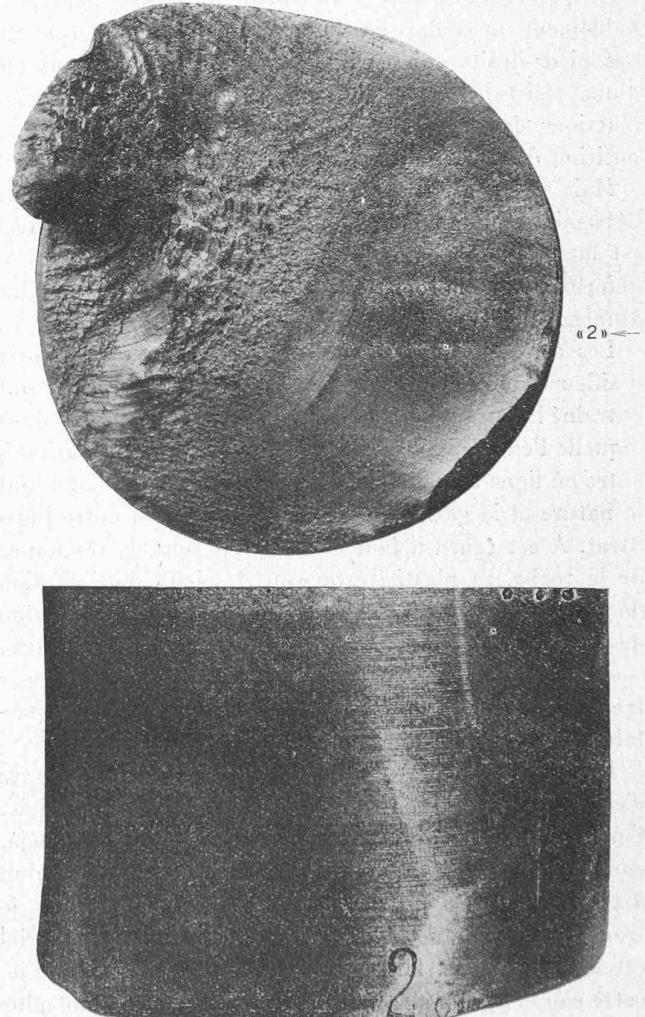
L'influence d'une entaille, même insignifiante en apparence, est mise en lumière par la figure 5 où l'on voit que la cassure s'est amorcée le long du trait de pied du chiffre 2 gravé sur la pièce.

Fig. 5. — Rupture amorcée le long du trait horizontal du « 2 ».
