**Artikel:** Le pont de Berne  
**Autor:** Weber, Edmond  
**DOI:** <https://doi.org/10.5169/seals-40260>

## Le Pont de Berne

par EDMOND WEBER, ingénieur, à Fribourg.

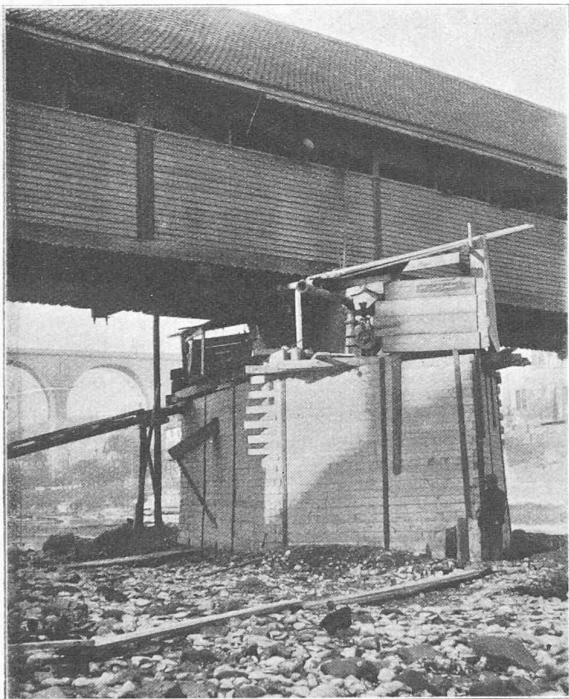
Fig. 2. — Réfection de la pile du pont de Berne.

La vie de notre vieux pont était menacée. Lentement, sournoisement, les eaux avaient rongé à sa base le pilier en maçonnerie qui le supporte. Des ouvertures béantes laissant voir un mortier désagrégé, ne manquèrent pas d'inquiéter à juste titre nos édiles communaux. L'ancienneté de l'ouvrage, l'incertitude qui régnait sur la profondeur et la nature des fondations, engagèrent le Conseil communal, sagement inspiré, à entreprendre une réparation radicale du pilier jusqu'à sa base.

Grâce à la parfaite étanchéité des parois du caisson, on put examiner à son aise le massif des fondations. Cet examen permit de constater l'existence de plusieurs phases successives de réparations antérieures du pilier.

Le fût proprement dit du pilier, en gros blocs de molasse, repose directement sur le rocher. Les érosions avaient mordu profondément dans ce pilier en molasse et l'on s'explique difficilement pourquoi il ne fut pas fait usage de pierre dure, dès le début. Un épaulement en saillie à mi-hauteur de la fondation laisse supposer que la pile fut reconstruite ou réparée à partir de ce niveau

Cette phase pourrait bien correspondre à la reconstruction signalée en 1853-54. A la même occasion, le fût de la pile fut entouré d'une carapace de protection en béton de chaux de 1 m. 20 d'épaisseur. Cette enceinte de protection était en très mauvais état. Dans sa plus grande partie elle ne reposait pas sur le rocher du fond, et le béton présentait des cavités pleines de terre, ce qui prouve que ce travail fut exécuté dans d'assez mauvaises conditions, avec des moyens très sommaires.

La présence d'un anneau de béton de ciment très dur, au-dessus du béton de chaux, révèle l'existence de réparations plus récentes, quoique superficielles, correspondant probablement à la consolidation signalée en 1871.

Ce projet était d'un type totalement différent et remplissait seul toutes les conditions exigées. Il consistait en un caisson en bois, d'une construction spéciale, avec poutres équarries horizontales, superposées et serrées à l'aide de boulons. Ce caisson avait une forme analogue à celle du pilier lui-même et reposait à sa base sur une forte armature en fer, faisant corps avec lui. (Fig. 2.)

Il avait une hauteur de 4 m. 20 et un espace de 80 cm. le séparait du pilier, où l'on pouvait circuler librement. Construit au-dessus du niveau de l'eau, il descendit dans le lit mobile de la Sarine par son propre poids augmenté d'une surcharge de 40 tonnes de masses de fonte réparties sur son arête supérieure. A l'intérieur de cette paroi, les ouvriers piochaient dans le lit de la rivière et les déblais étaient évacués. L'épuisement des eaux fut assuré au moyen de deux puissantes pompes centrifuges, débitant chacune 3000 litres d'eau à la minute.

Cette cuirasse en béton fut en majeure partie démolie. Un coffrage en planches jointives fut dressé à l'intérieur du caisson, après avoir nettoyé et piqué convenablement la surface du rocher. On y introduisit du béton à consistance plastique, dosé à 300 kg. de ciment Portland spécial à prise rapide et renforcé par une armature convenable de fers ronds.
