Artikel: Le pont de Berne

Autor: Weber, Edmond

# Le Pont de Berne

par Edmond WEBER, ingénieur, à Fribourg.

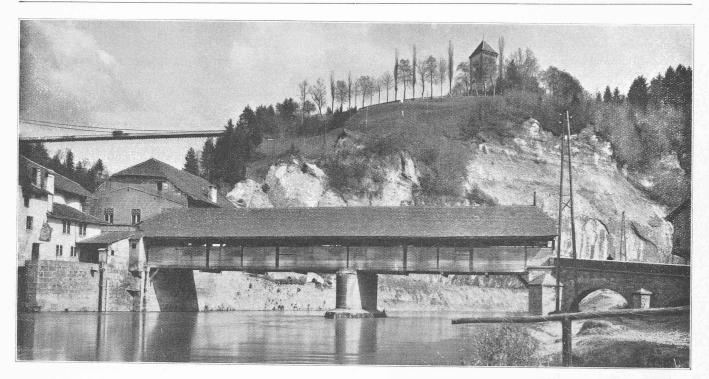
Fig. 1. — Le pont de Berne, à Fribourg, datant du XIIIe siècle.

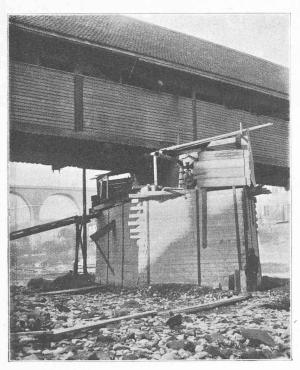
Fig. 2. — Réfection de la pile du pont de Berne.

Le fût proprement dit du pilier, en gros blocs de molasse, repose directement sur le rocher. Les érosions avaient mordu profondément dans ce pilier en molasse et l'on s'explique difficilement pourquoi il ne fut pas fait usage de pierre dure, dès le début. Un épaulement en saillie à mi-hauteur de la fondation laisse supposer que la pile fut reconstruite ou réparée à partir de ce niveau Cette phase pourrait bien correspondre à la reconstruction signalée en 1853-54. A la même occasion, le fût de la pile fut entouré d'une carapace de protection en béton de chaux de 1 m. 20 d'épaisseur. Cette enceinte de protection était en très mauvais état. Dans sa plus grande partie elle ne reposait pas sur le rocher du fond, et le béton présentait des cavités pleines de terre, ce qui prouve que ce travail fut exécuté dans d'assez mauvaises conditions, avec des moyens très sommaires.

La présence d'un anneau de béton de ciment très dur, au-dessus du béton de chaux, révèle l'existence de réparations plus récentes, quoique superficielles, correspondant probablement à la consolidation signalée en 1871.

Ce projet était d'un type totalement différent et remplissait seul toutes les conditions exigées. Il consistait en un caisson en bois, d'une construction spéciale, avec poutres équarries horizontales, superposées et serrées à l'aide de boulons. Ce caisson avait une forme analogue à celle du pilier lui-même et reposait à sa base sur une forte armature en fer, faisant corps avec lui. (Fig. 2.)

Il avait une hauteur de 4 m. 20 et un espace de 80 cm. le séparait du pilier, où l'on pouvait circuler librement. Construit au-dessus du niveau de l'eau, il descendit dans le lit mobile de la Sarine par son propre poids augmenté d'une surcharge de 40 tonnes de masses de fonte réparties sur son arête supérieure. A l'intérieur de cette paroi, les ouvriers piochaient dans le lit de la rivière et les déblais étaient évacués. L'épuisement des eaux fut assuré au moyen de deux puissantes pompes centrifuges, débitant chacune 3000 litres d'eau à la minute.

Cette cuirasse en béton fut en majeure partie démolie. Un coffrage en planches jointives fut dressé à l'intérieur du caisson, après avoir nettoyé et piqué convenablement la surface du rocher. On y introduisit du béton à consistance plastique, dosé à 300 kg. de ciment Portland spécial à prise rapide et renforcé par une armature convenable de fers ronds.
