Artikel: En suivant la construction du barrage de Kembs
Autor: Peitrequin, Pierre
DOI: <https://doi.org/10.5169/seals-48444>

En suivant la construction du barrage de Kembs,

par PIERRE PEITREQUIN, ingénieur à Lausanne.
(Suite.)¹

Accident du 7 juin 1929.

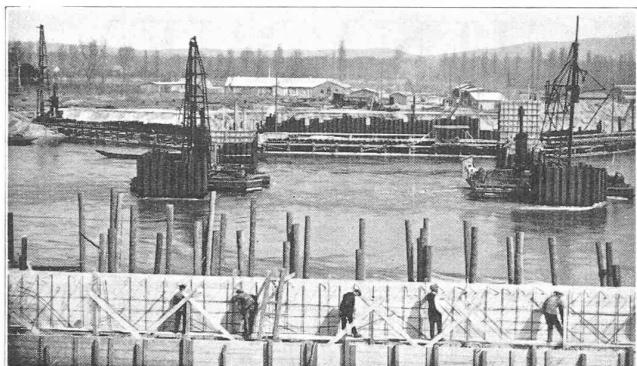
Fig. 5. — Exécution des piles provisoires II am. et II av.
Au premier plan : Culée gauche.
Photo Dyckerhoff et Widmann (Berlin).

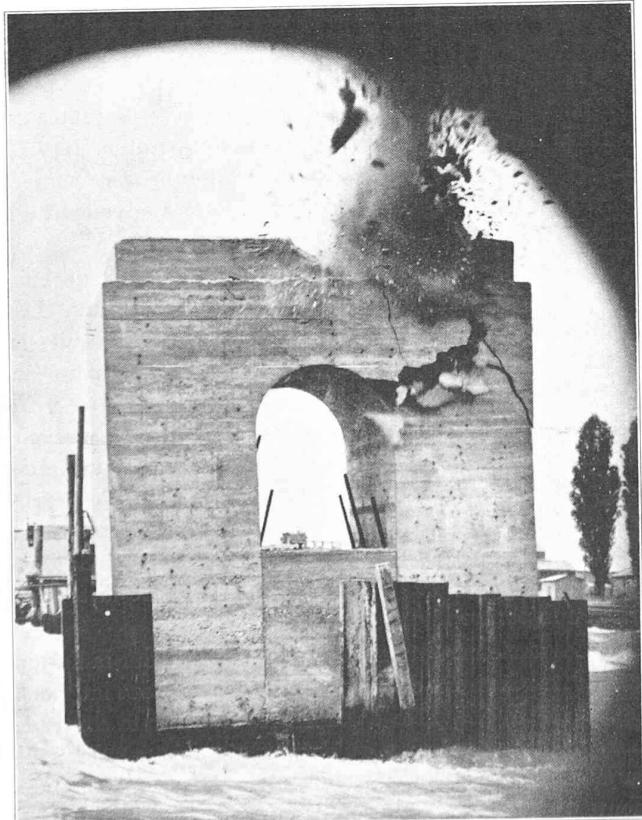
Fig. 6. — Démolition de la pile provisoire III av.

aucune pile provisoire à l'aval puisque le montage du pont inférieur devait se faire directement dans sa position définitive. On a donc fait sauter par tranches le béton des deux piles I et III encore debout dans le courant (jusqu'au couronnement des palplanches seulement).
